Rapport de mission de repérage des matériaux et produits contenant de l'amiante avant réalisation de travaux

Numéro de dossier : 25-HSC-4
Date du repérage : 22/07/2025

Immeuble bâti visité	
Adresse	Rue : ..... CUISINE DU CENTRE HOSPITALIER MEMORIAL FRANCE ETATS-UNIS DE SAINT-LO Code postal, ville : 50000 SAINT-LÔ
Périmètre de repérage :	Description des travaux : Travaux de réaménagement de la cuisine SELF Supports diagnostiqués : Préparation – Self : Sol, Murs, Poteau, Porte coupe-feu & Plafond Réserve n°1 – Self : Murs & Sol Réserve n°2 – Self : Sol & Plafond Préparation froide – Self : Sol & Murs Local frites – Self : Sol & Murs Local chambre froide – Self : Calorifugeage, Murs & Plafond Local plonge – Self : Murs & Sol
Type de logement : Fonction principale du bâtiment : Année de construction :	..... NC ..... Etablissements sanitaires : Hôpitaux et cliniques ..... NC

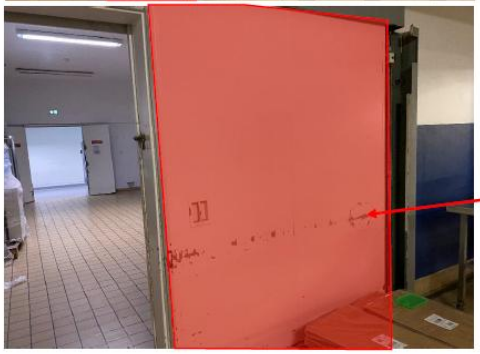
REVETEMENT DE SOL SOUPLE MURAL AMIANTÉ
PORTE COUPE FEU AMIANTÉE
Limite de zone de diagnostique

10

15
