Chevalier Diag
Diagnostic, Conseil
Agents CMR et Polluants

Rapport de mission de repérage des matériaux et produits contenant de l'amiante avant démolition (listes C de l'annexe 13-9 du Code de la Santé publique)

Numéro de dossier : 26-HSC-3
Date du repérage : 16/03/2026

Immeuble bâti visité	
Adresse	Rue : .....BATIMENT 16 ET 25 Code postal, ville :.....50200 COUTANCES
Périmètre de repérage :	Description des travaux : Démolition bâtiment 16 et pose de cloison bâtiment 25 Supports diagnostiqués : **BATIMENT 16** Pièce 1 : Mur, Estrade & Plafond Cuisine : Sol, Murs, Plafond, Vitrage & Sous évier Pièce 2 : Revêtement PVC & Murs Plonge : Sol, Murs & Sous évier Pièce 3 : Murs, Plafond & Sous évier Accueil : Sol, Murs & Vitrage Réfrigérateur : Panneau sandwich Pièce 4 : Sol & Mur Dégagement : Mur & Sol Bureau 2 : Murs & Fenêtre Pièce 6 : Sol, Mur & Plafond Pièce 5 : Sol & Murs Local – Extérieur : Façade & Couverture Extérieur : Soubassement, Façade, Fenêtre & Entre dormant et maçonnerie **BATIMENT 25** Transformateurs distributeurs : Sol, Murs & Plafond
Type de logement : Fonction principale du bâtiment : Année de construction :	.....NC .....Etablissements sanitaires : Hôpitaux et cli

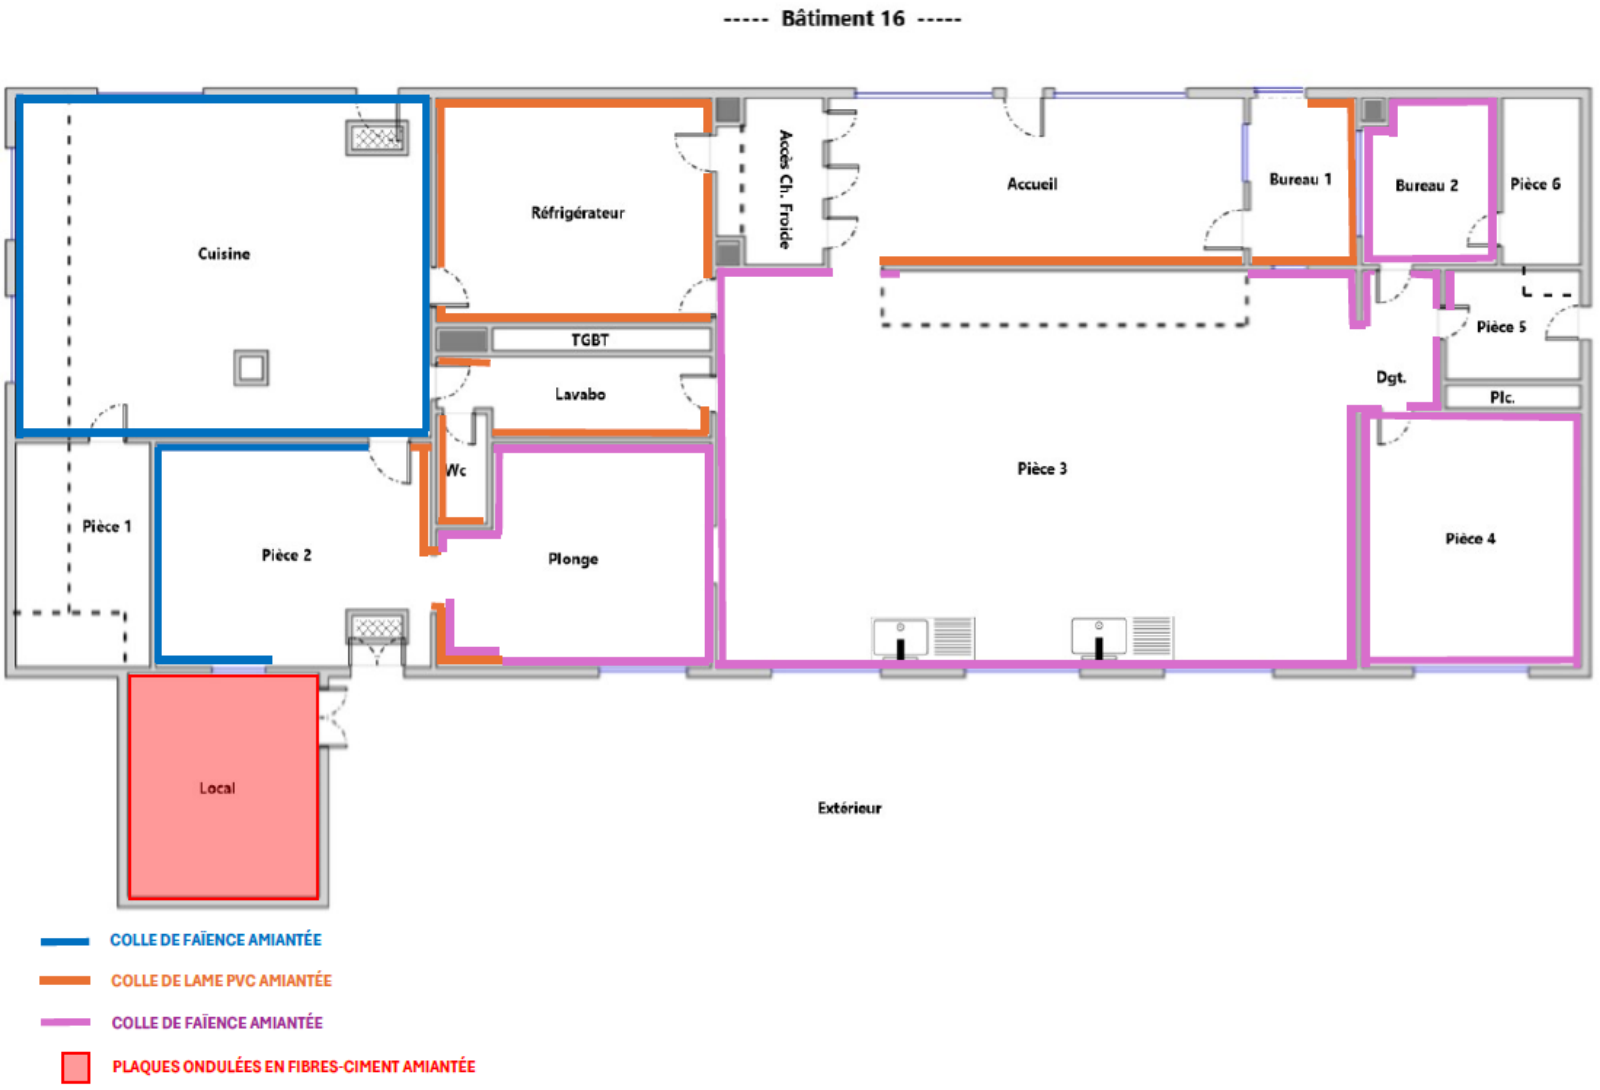
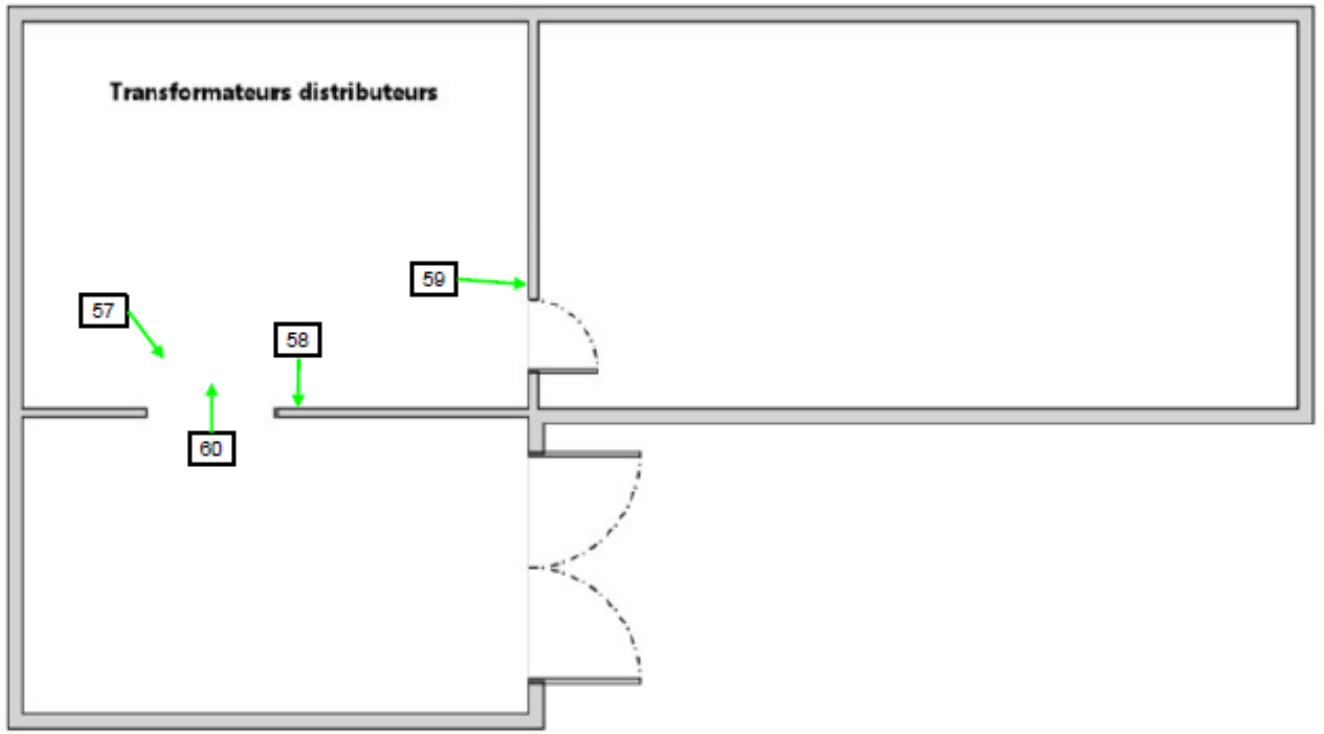
----- Bâtiment 16 -----
Cuisine
Réfrigérateur
Accès Ch. Froide
Accueil
Bureau 1
Bureau 2
Pièce 6
Pièce 5
TGBT
Lavabo
Dgt.
Plc.
Wc
Pièce 3
Pièce 1
Pièce 2
Plonge
Pièce 4
Local
Extérieur
PLAFOND AMIANTÉ
COLLE DE PLINTHES AMIANTÉE
MUR PORTEUR AMIANTÉ
MASTIC VITRIÉ AMIANTÉ

----- Bâtiment 16 -----
Cuisine
Réfrigérateur
Accès Ch. Froide
Accueil
Bureau 1
Bureau 2
Pièce 6
Pièce 5
TGBT
Lavabo
Dgt.
Plc.
Wc
Pièce 3
Pièce 1
Pièce 2
Plonge
Pièce 4
Local
Extérieur
COLLE DE FAÏENCE AMIANTÉE
COLLE DE LAME PVC AMIANTÉE
COLLE DE FAÏENCE AMIANTÉE
PLAQUES ONDULÉES EN FIBRES-CIMENT AMIANTÉE

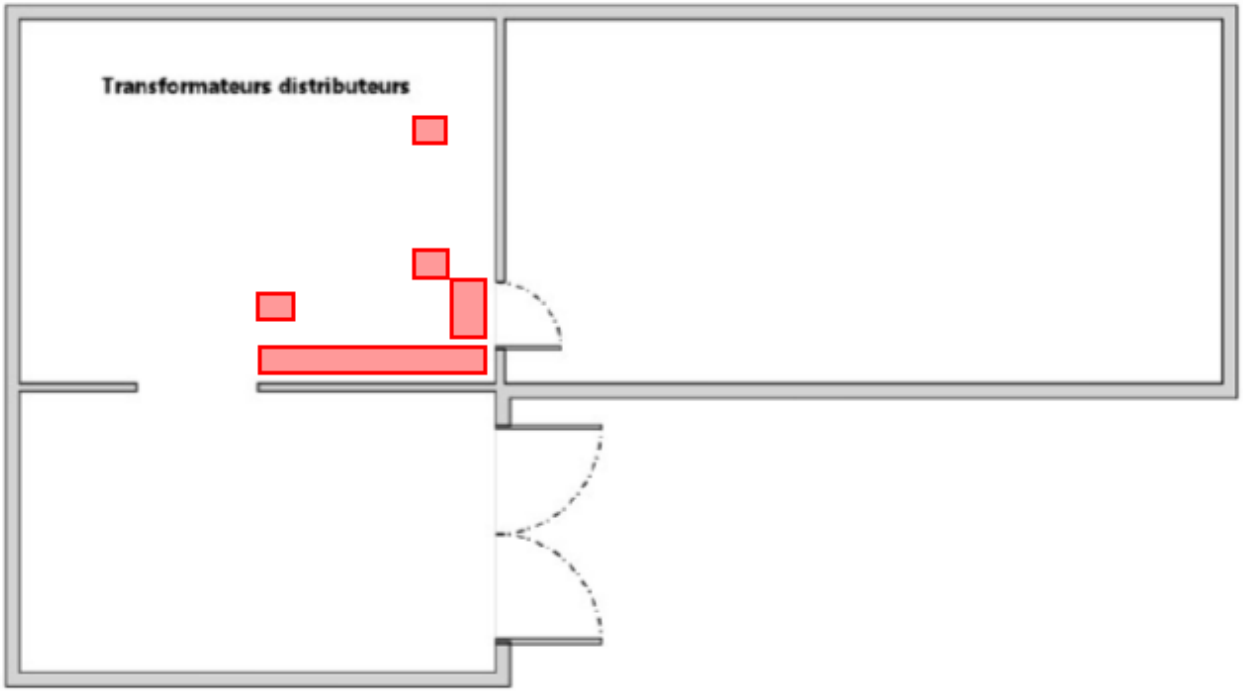
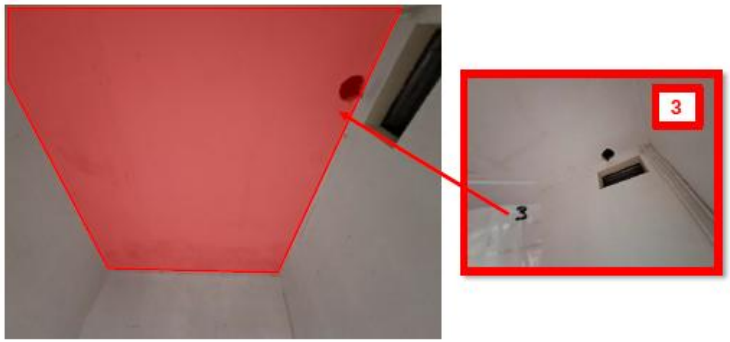
----- Bâtiment 25 -----

PLAQUES EN FIBRES-CIMENT (CHEMIN DE CABLE - COFFRAGE PERDU)
