Hôtels Chartraire de Montigny & du Commandant Militaire

21 - DIJON

Restauration des menuiseries extérieures PRO/DCE

FICHES MENUISERIES

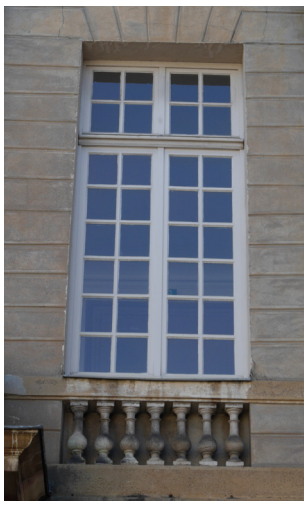
C2c-107

Dormant	passable
Calfeutrements extérieurs	inadaptés
Pièce d'appui	couvertine plomb
Ouvrants	passable
Quincaillerie	bon
Volets bois intérieurs	passable
Protection extérieure	médiocre
Protection intérieure	passable
Protection de la serrurerie	so
Observations	1 carreau fissuré. Infiltrations d'eau, tablette dégradée
