Pré-rapport de repérage amiante avant réalisation de travaux dans un immeuble bâti

Rapport N° : 31632073/S1/1/AM-RTV_V1

INRAE NANCY GEP

Description succincte du programme des travaux
Remplacement Ascenseur Bât A

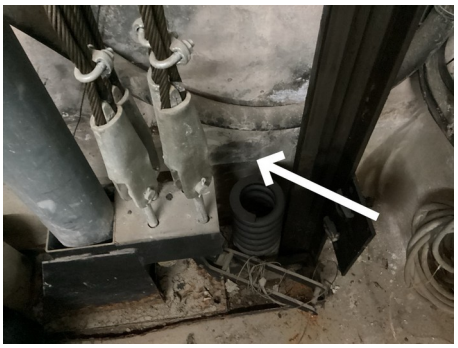
P15	ZPSO 8
Machinerie -1

Murs et cloisons maçonnées "en dur" -> Peinture | Enduits lissés, projetés ou talochés

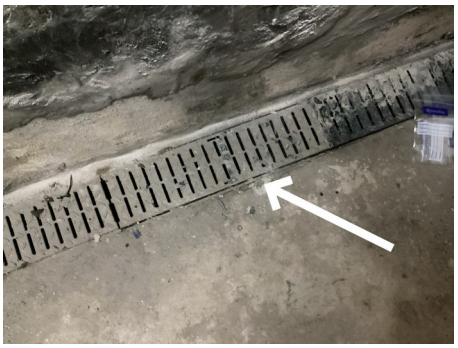
P17	ZPSO 9
Machinerie -1

Plafonds -> Peintures décoratives | Enduits lissés, projetés ou talochés

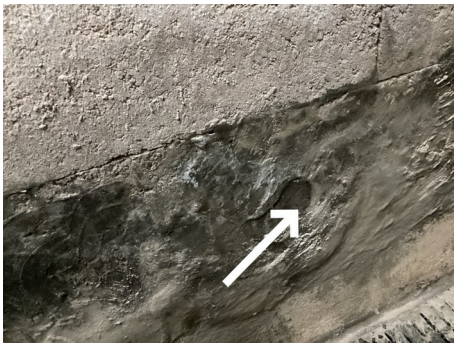
P18	ZPSO 10
BÂTIMENT A ascenseur

Equipements -> Peintures

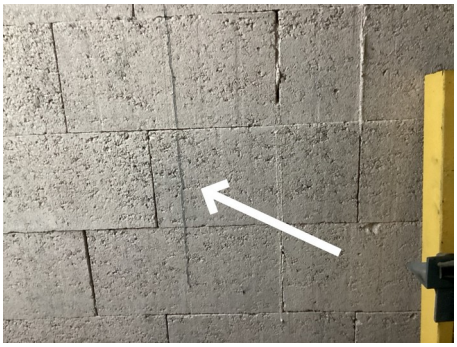
P19	ZPSO 11
BÂTIMENT A ascenseur

Murs et cloisons maçonnées "en dur" -> Enduits lissés, projetés ou talochés

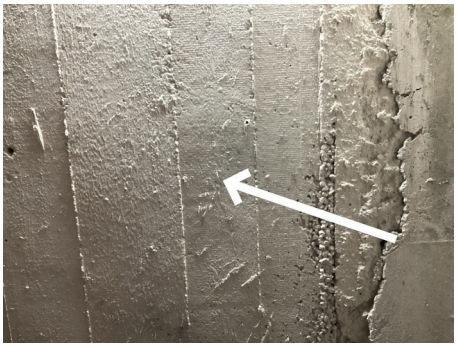
P20	ZPSO 11
BÂTIMENT A ascenseur

Murs et cloisons maçonnées "en dur" -> Enduits lissés, projetés ou talochés

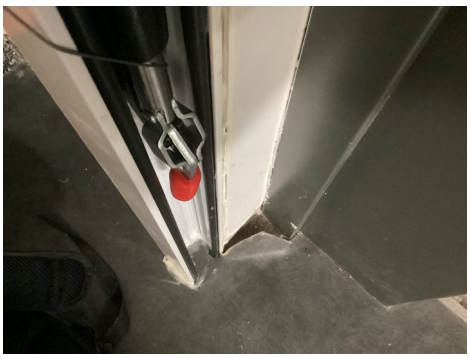
P32	ZPSO 20
Porte -1

Murs et cloisons maçonnées "en dur" -> Enduits lissés, projetés ou talochés
