# DOSSIER DE DIAGNOSTIC TECHNIQUE

**Référence : 002EX230521**
A communiquer pour toute correspondance
Réalisé le : 23/03/2026
Reférence mandataire : SETE_CFP

Bureaux
274 Avenue du Maréchal Juin
34200 SÈTE

# Rapport de repérage des matériaux et produits contenant de l'amiante avant réalisation de travaux dans un immeuble bâti

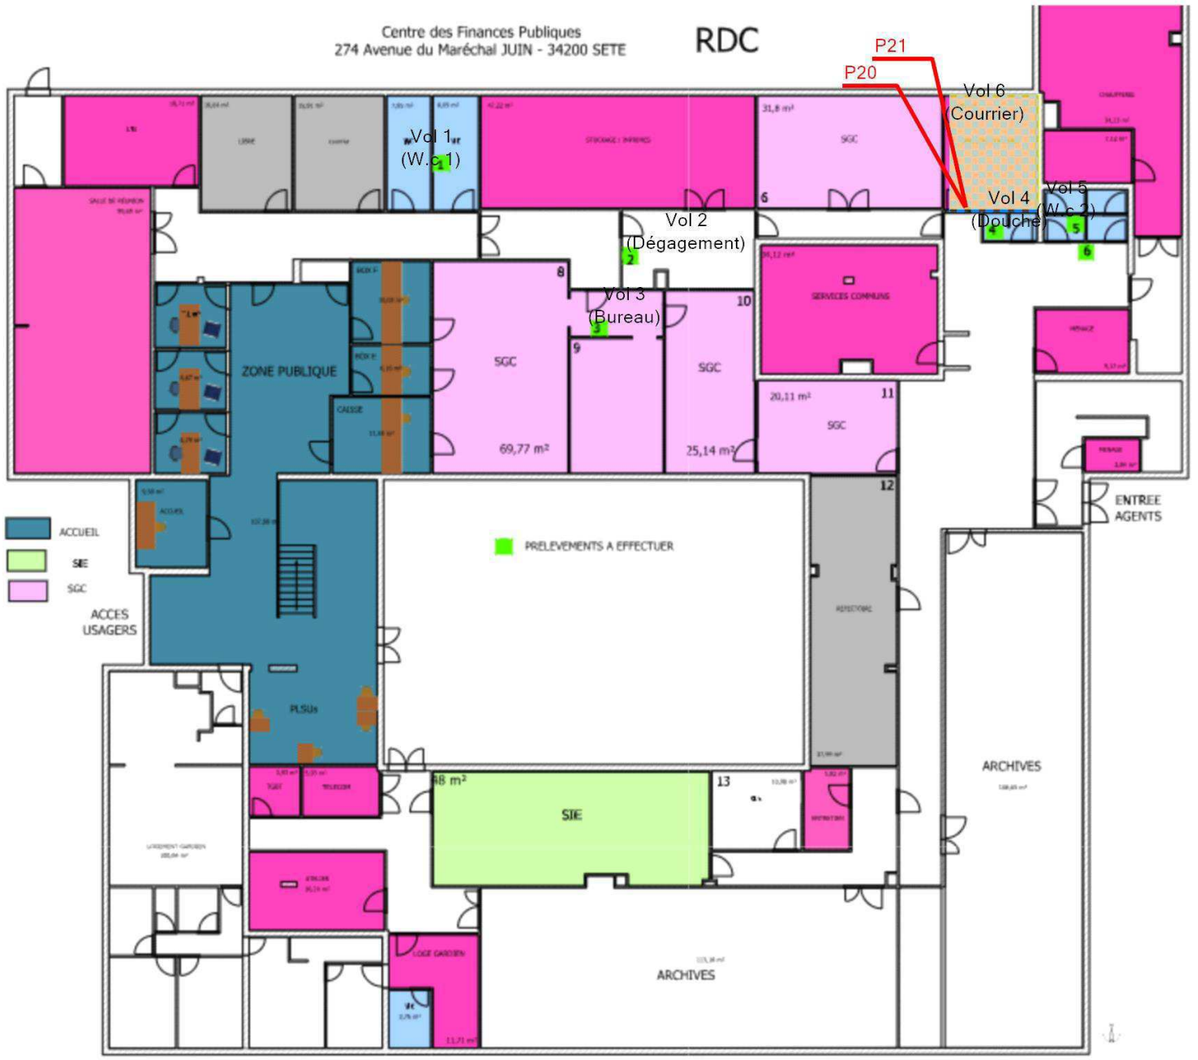
# CENTRE DES FINANCES PUBLIQUES - MPCA TOUTES CATÉGORIES CONFONDUES

Dans le cadre de la mission objet du présent rapport, il a été repéré des matériaux et produits contenant de l'amiante.

| Localisation | Catégorie | Composant | Partie de composant | Sur avis / réf prél. | Etat de conservation (hors règlementation) |
|---|---|---|---|---|---|
| Vol 6 (Courrier) | Revêtement de sol | Revêtement de sol | Lés plastiques avec sous-couche | P20 | |
| Vol 6 (Courrier) | Revêtement de sol | Revêtement de sol | Ragréage | P21 | Bon état |

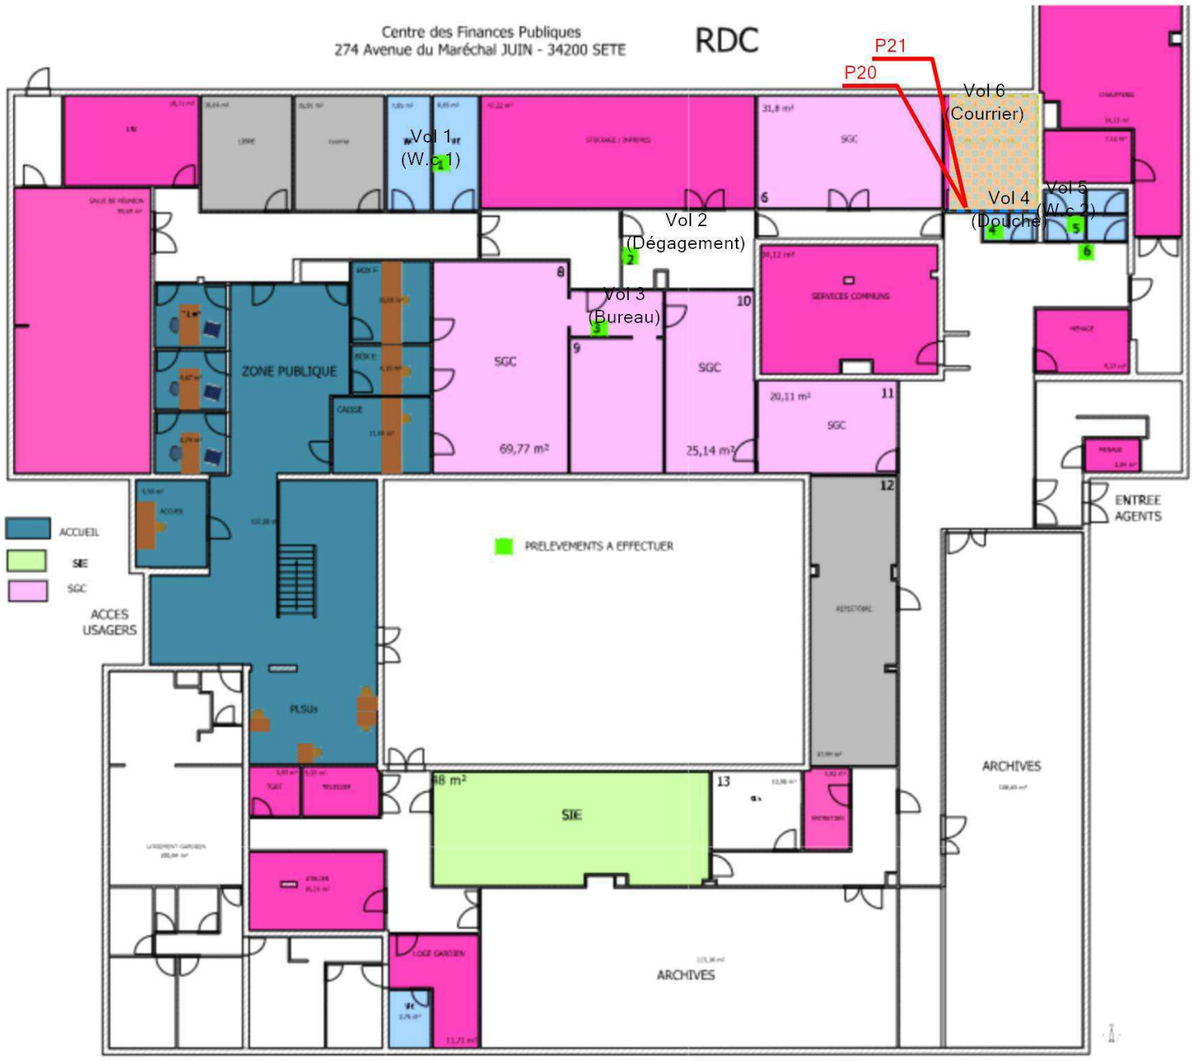
# CENTRE DES FINANCES PUBLIQUES - MPCA REVÊTEMENT DE SOL

| Localisation | Categorie | Composant | Partie de composant | Réf action | Description | Précision | Ref photo | Ref prél. | Descriptif | Résultat | Conclusion | Etat Cons. |
|---|---|---|---|---|---|---|---|---|---|---|---|---|
| Vol 6 (Courrier) | Revêtement de sol | Revêtement de sol | Lés plastiques avec sous-couche | P20 | Réalisation d'un prélevement | | 002EX230521 n °20 - 1 | P20 | Revêtement / Colle / Revêtement - Souple / Souple / Dur - Beige / Jaune / Gris | Positif | Présence sur analyse | |
| Vol 6 (Courrier) | Revêtement de sol | Revêtement de sol | Ragréage | P21 | Réalisation d'un prélevement | | 002EX230521 n °21 - 1 | P21 | Colle / Revêtement - Souple / Dur - Jaune / Gris | Positif | Présence sur analyse | Bon état |

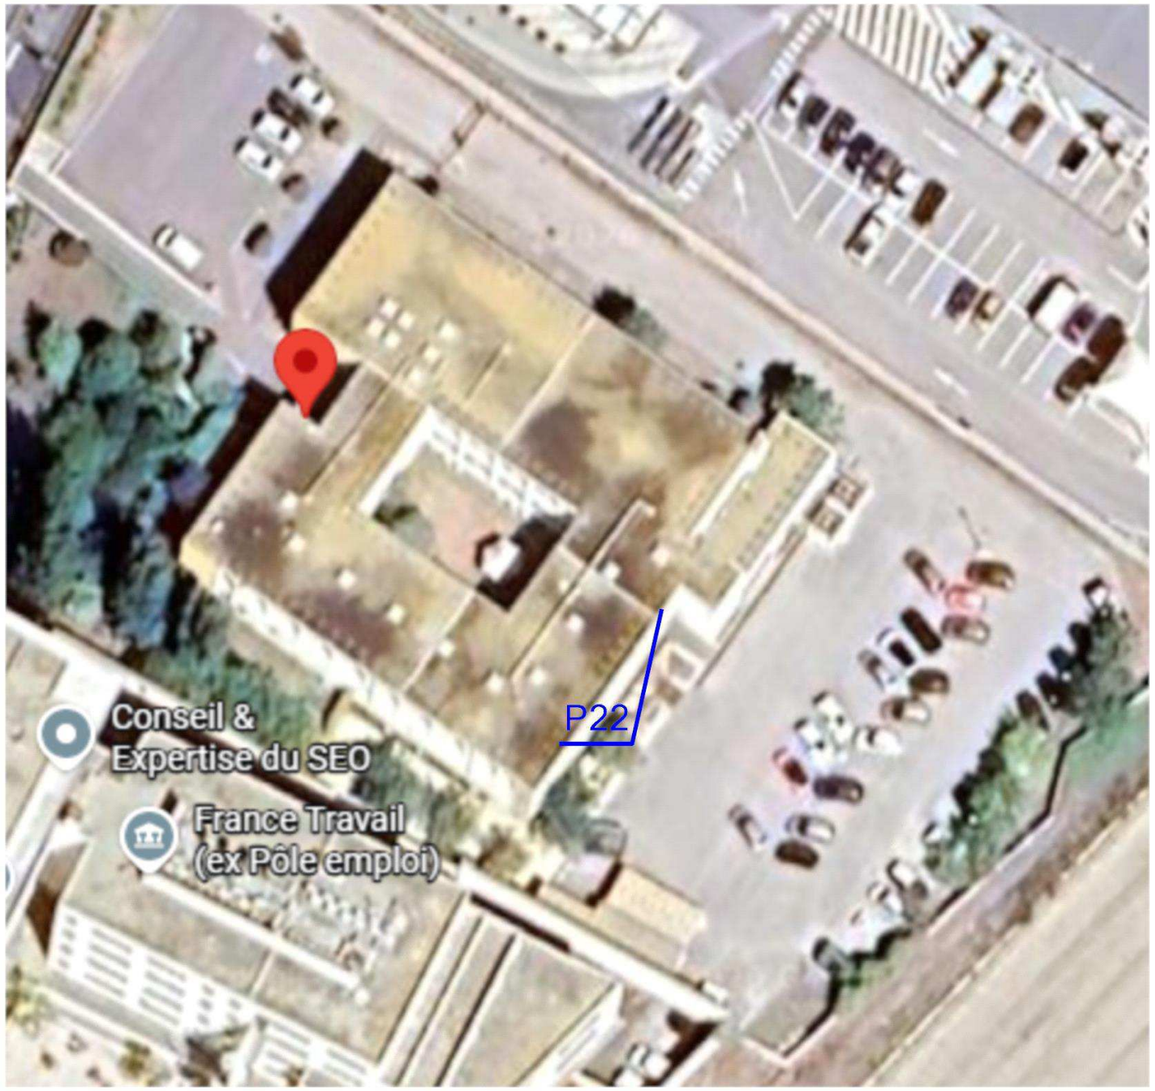
| Localisation | Categorie | Composant | Partie de composant | Réf action | Description | Précision | Ref photo | Ref prél. | Descriptif | Résultat | Conclusion | Etat Cons. |
|---|---|---|---|---|---|---|---|---|---|---|---|---|
| Vol 7 (Toiture) | Toiture et étanchéité | Revêtement bitumeux d'étanchéité | Complexe d'étanchéité | P22 | Réalisation d'un prélevement | | 002EX230521 n °22 - 1 | P22 | Bande / Toile / Matériau - Bitumineux / Souple Fibreux / Bitumineux - Noir / Blanc / Noir | Négatif | Négatif sur analyse | |

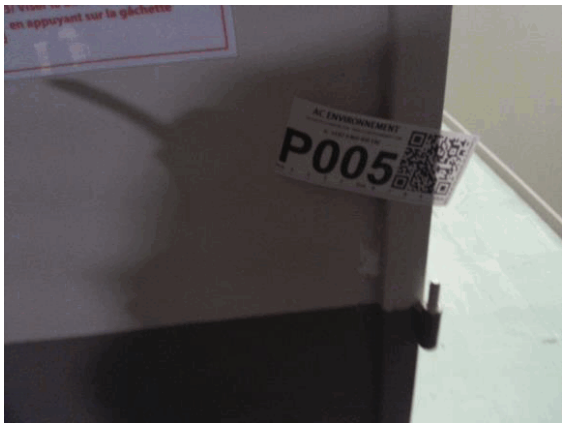
002EX230521 n°4 - 1 (P4) - Centre des finances publiques - Vol 1 (W.c 1)

| Localisation | Categorie | Composant | Partie de composant | Réf action | Description | Précision | Ref photo | Ref prél. | Descriptif | Résultat | Conclusion | Etat Cons. |
|---|---|---|---|---|---|---|---|---|---|---|---|---|
| Vol 1 (W.c 1) | Parois verticales intérieures et enduits | Murs et cloisons | Enduits plâtre | P4 | Réalisation d'un prélevement | | 002EX230521 n°4 - 1 | P4 | Enduit / Enduit - Effritable / Effritable - Blanc / Gris | Négatif | Négatif sur analyse | |

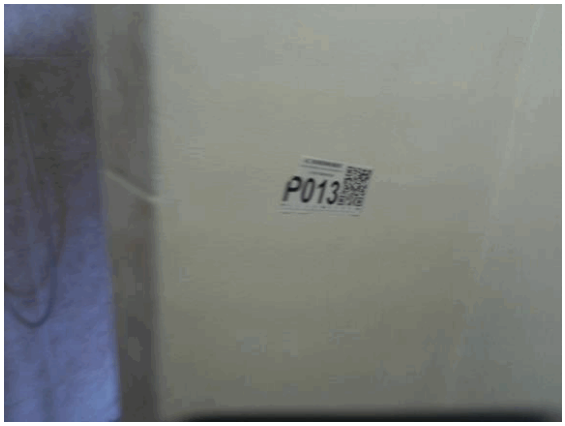
002EX230521 n°12 - 1 (P12) - Centre des finances publiques - Vol 4 (Douche)

| Localisation | Categorie | Composant | Partie de composant | Réf action | Description | Précision | Ref photo | Ref prél. | Descriptif | Résultat | Conclusion | Etat Cons. |
|---|---|---|---|---|---|---|---|---|---|---|---|---|
| Vol 4 (Douche) | Parois verticales intérieures et enduits | Murs et cloisons | Enduits plâtre | P12 | Réalisation d'un prélevement | | 002EX230521 n °12 - 1 | P12 | Peinture / Enduit - Effritable / Effritable - Beige / Blanc | Négatif | Négatif sur analyse | |

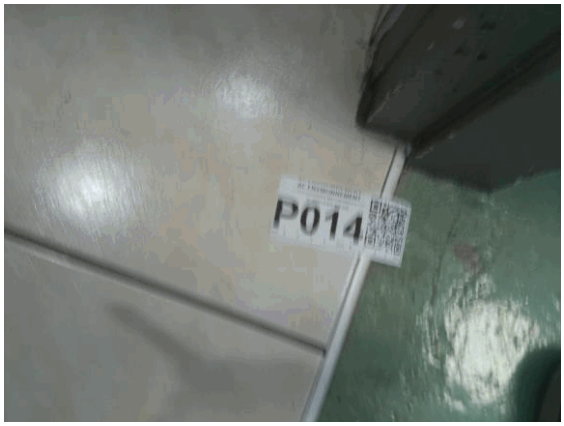
002EX230521 n°13 - 1 (P13) - Centre des finances publiques - Vol 4 (Douche)

| Localisation | Categorie | Composant | Partie de composant | Réf action | Description | Précision | Ref photo | Ref prél. | Descriptif | Résultat | Conclusion | Etat Cons. |
|---|---|---|---|---|---|---|---|---|---|---|---|---|
| Vol 4 (Douche) | Parois verticales intérieures et enduits | Murs et cloisons | Enduits plâtre | P13 | Réalisation d'un prélevement | | 002EX230521 n °13 - 1 | P13 | Peinture / Enduit / Enduit - Effritable / Effritable / Effritable - Beige / Blanc / Gris | Négatif | Négatif sur analyse | |
