Pré Rapport de mission de repérage des matériaux et produits contenant de l'amiante avant démolition d'un immeuble bâti

Numéro d'offre **:**
Numéro de contrat :
Numéro de rapport (n° de tâche) **: T251302716**
Date : **10/09/2025**

BATIMENT 412 Ancien Lacan
4 rue PAUL ELUARD
76300 SOTTEVILLE-LÈS-ROUEN

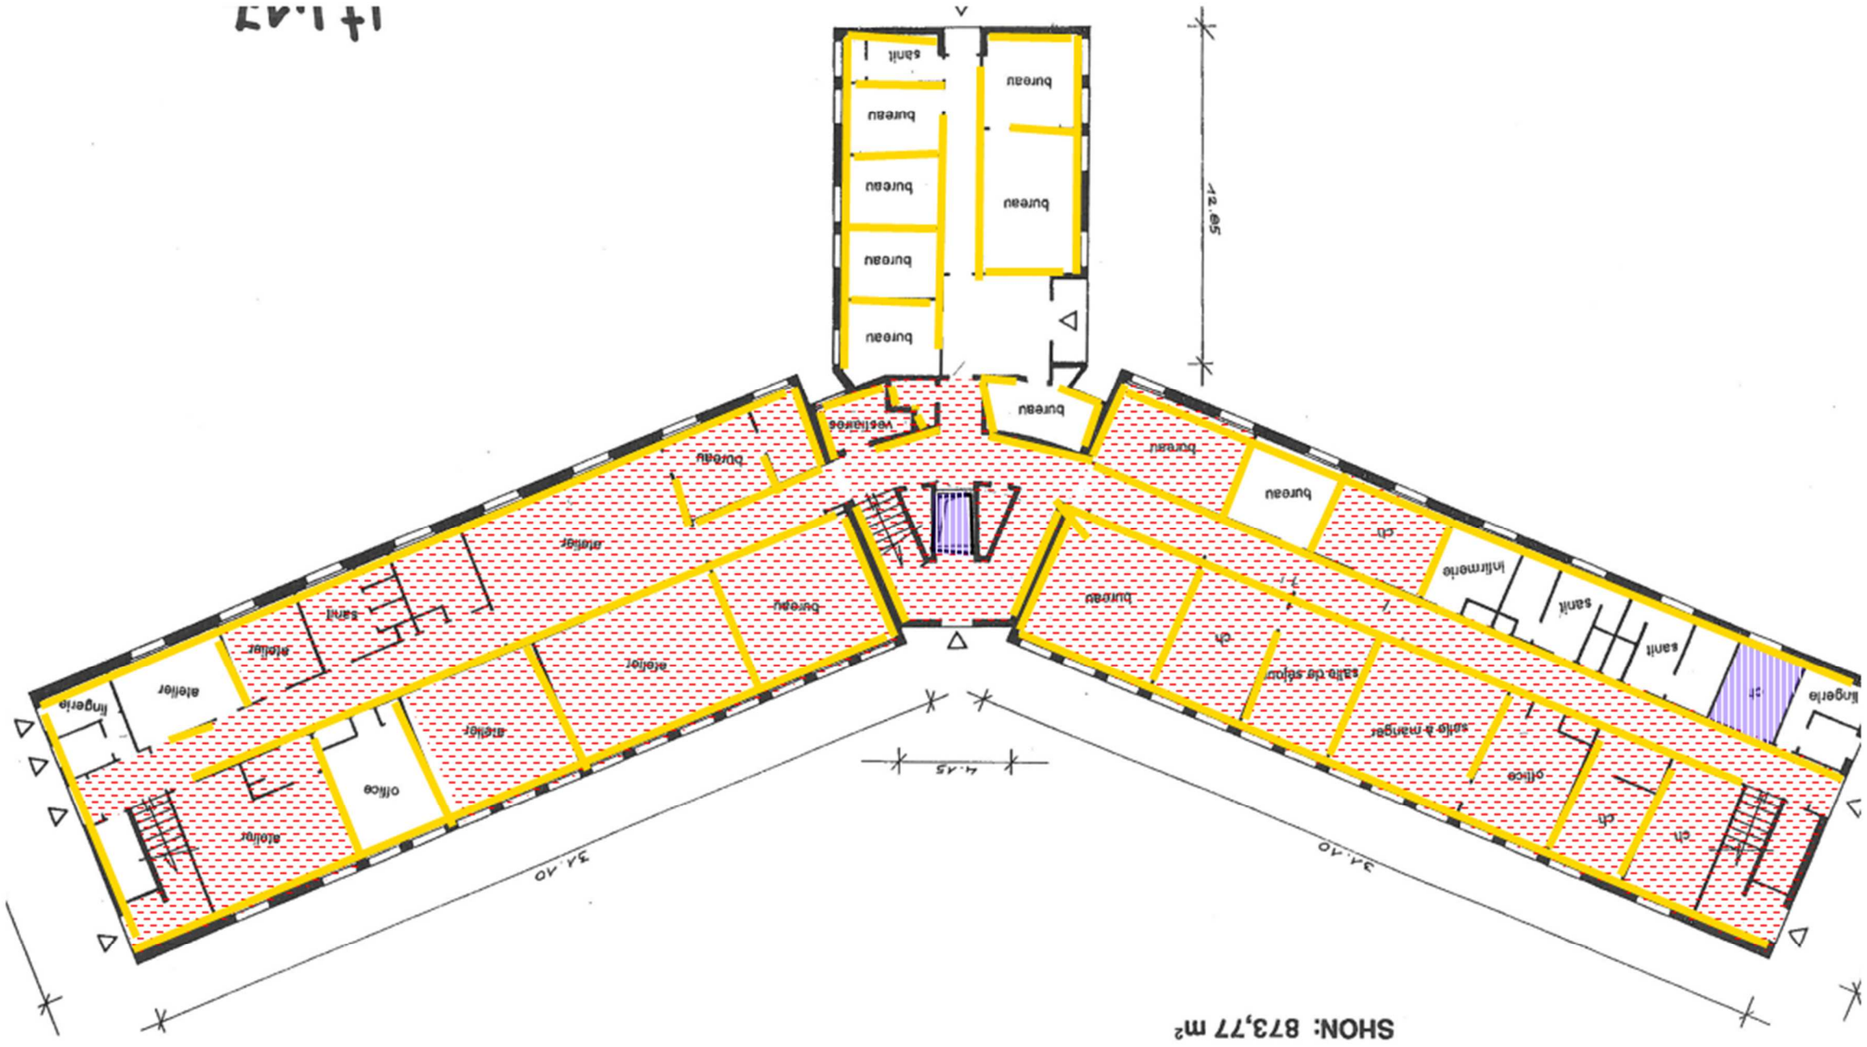
Dalles de sols + Colle contenant de l'amiante

Sol souple + colle et ragréage contenant de l'amiante

Enduit Murs de Refend + cloisons contenant de l'amiante

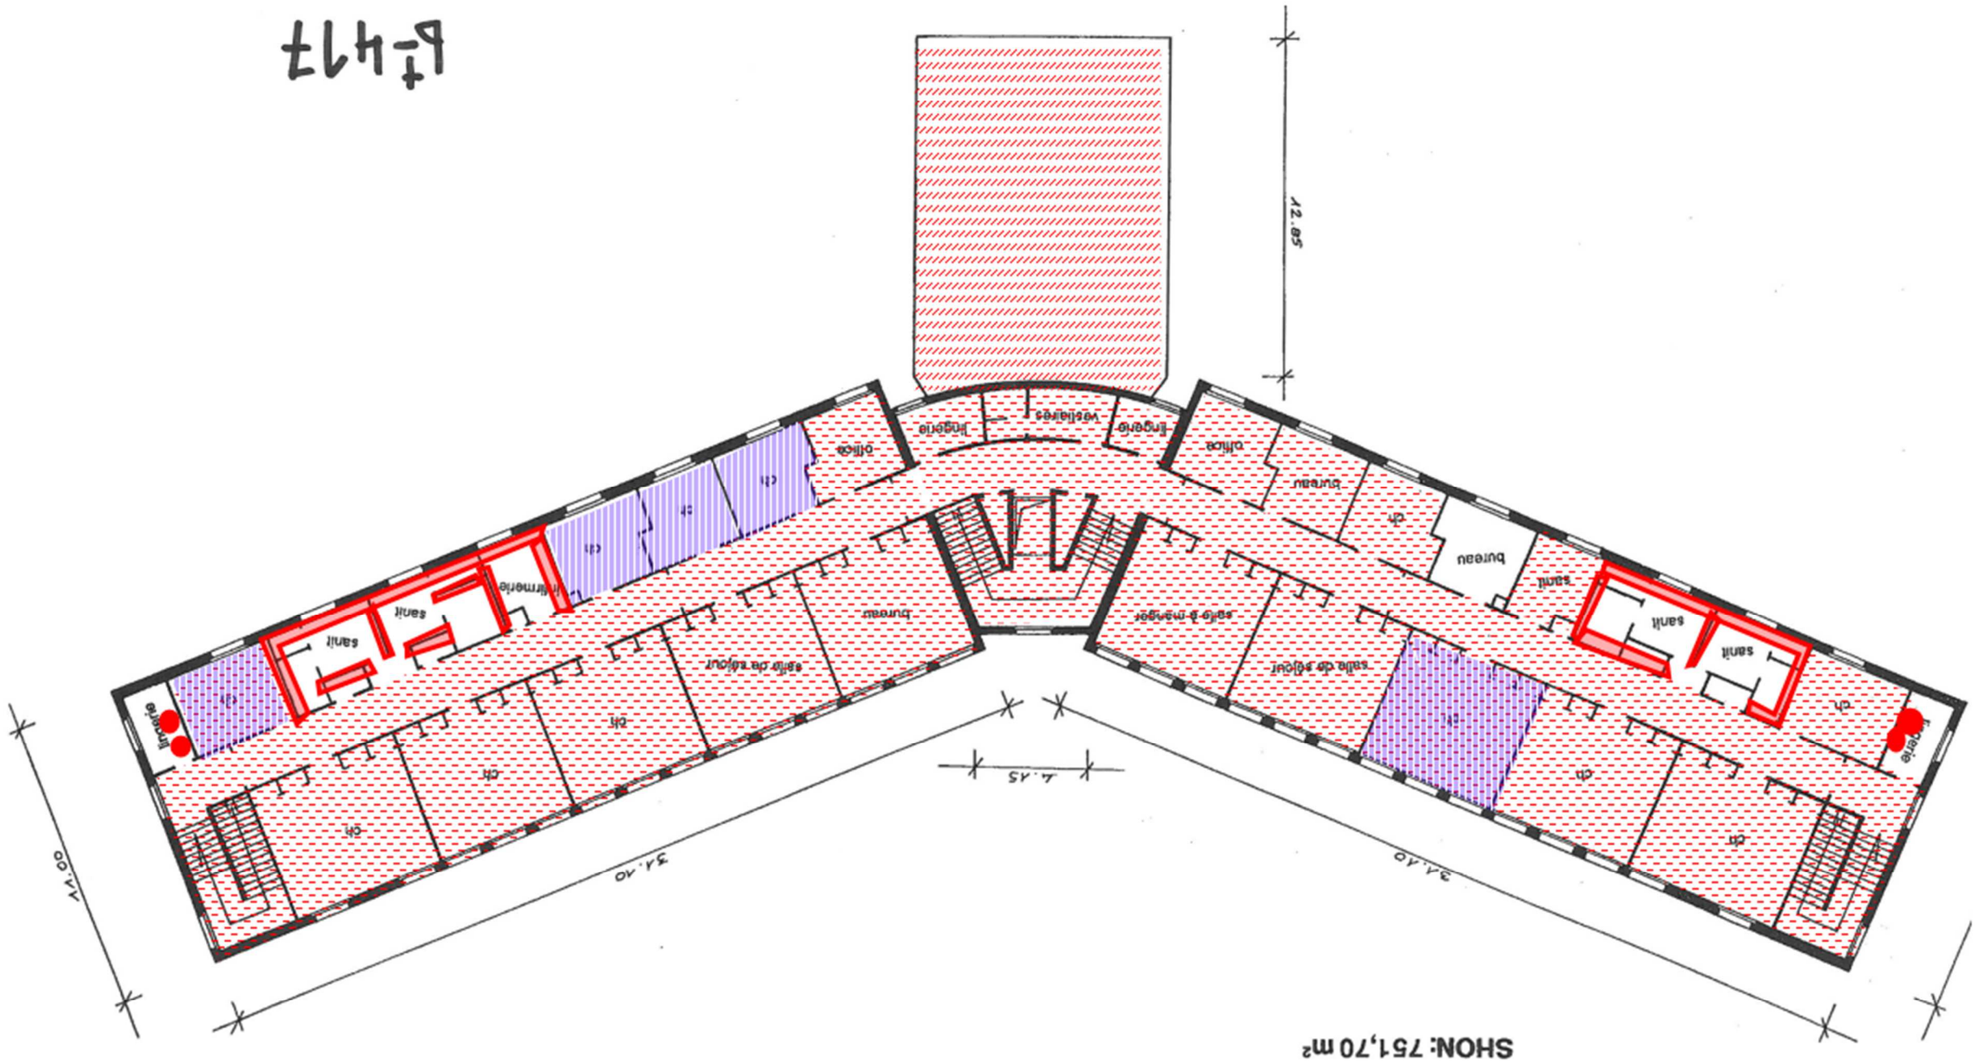
- *Dalles de sols + colle contenant de l'amiante*
- *Sol souple + Colle + reagreage contenant de l'amiante*
- *Etanchéité de toiture terrasse conteant de l'amiante*
- *Plafond conduit de ventilation contenant de l'amiante*
- *Murs colle de faience et colle de plinthes*

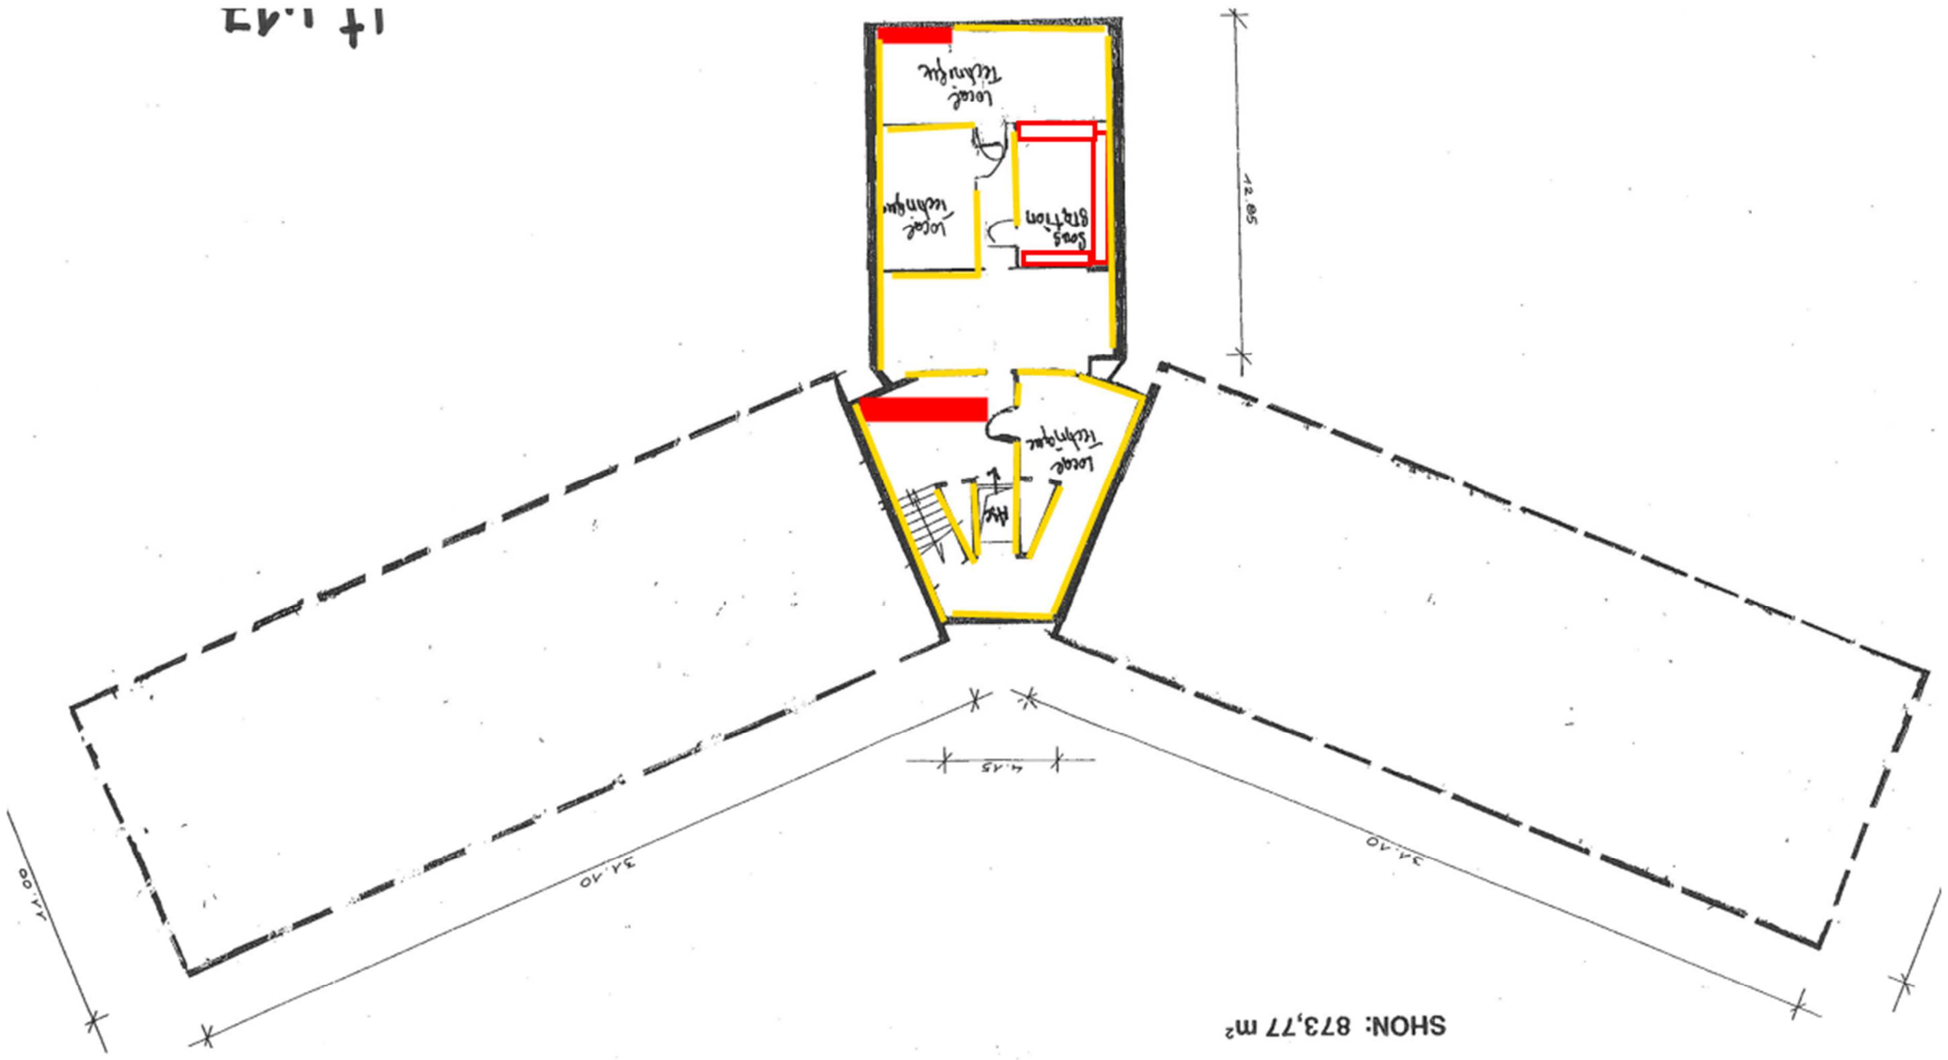
- *Conduit de ventilation Et Fourreau de gaines contenant de l'amiante*
- *Tuyauterie joint de bride contenant de l'amiante*
- *Murs de refend + cloisons contenant de l'amiante*

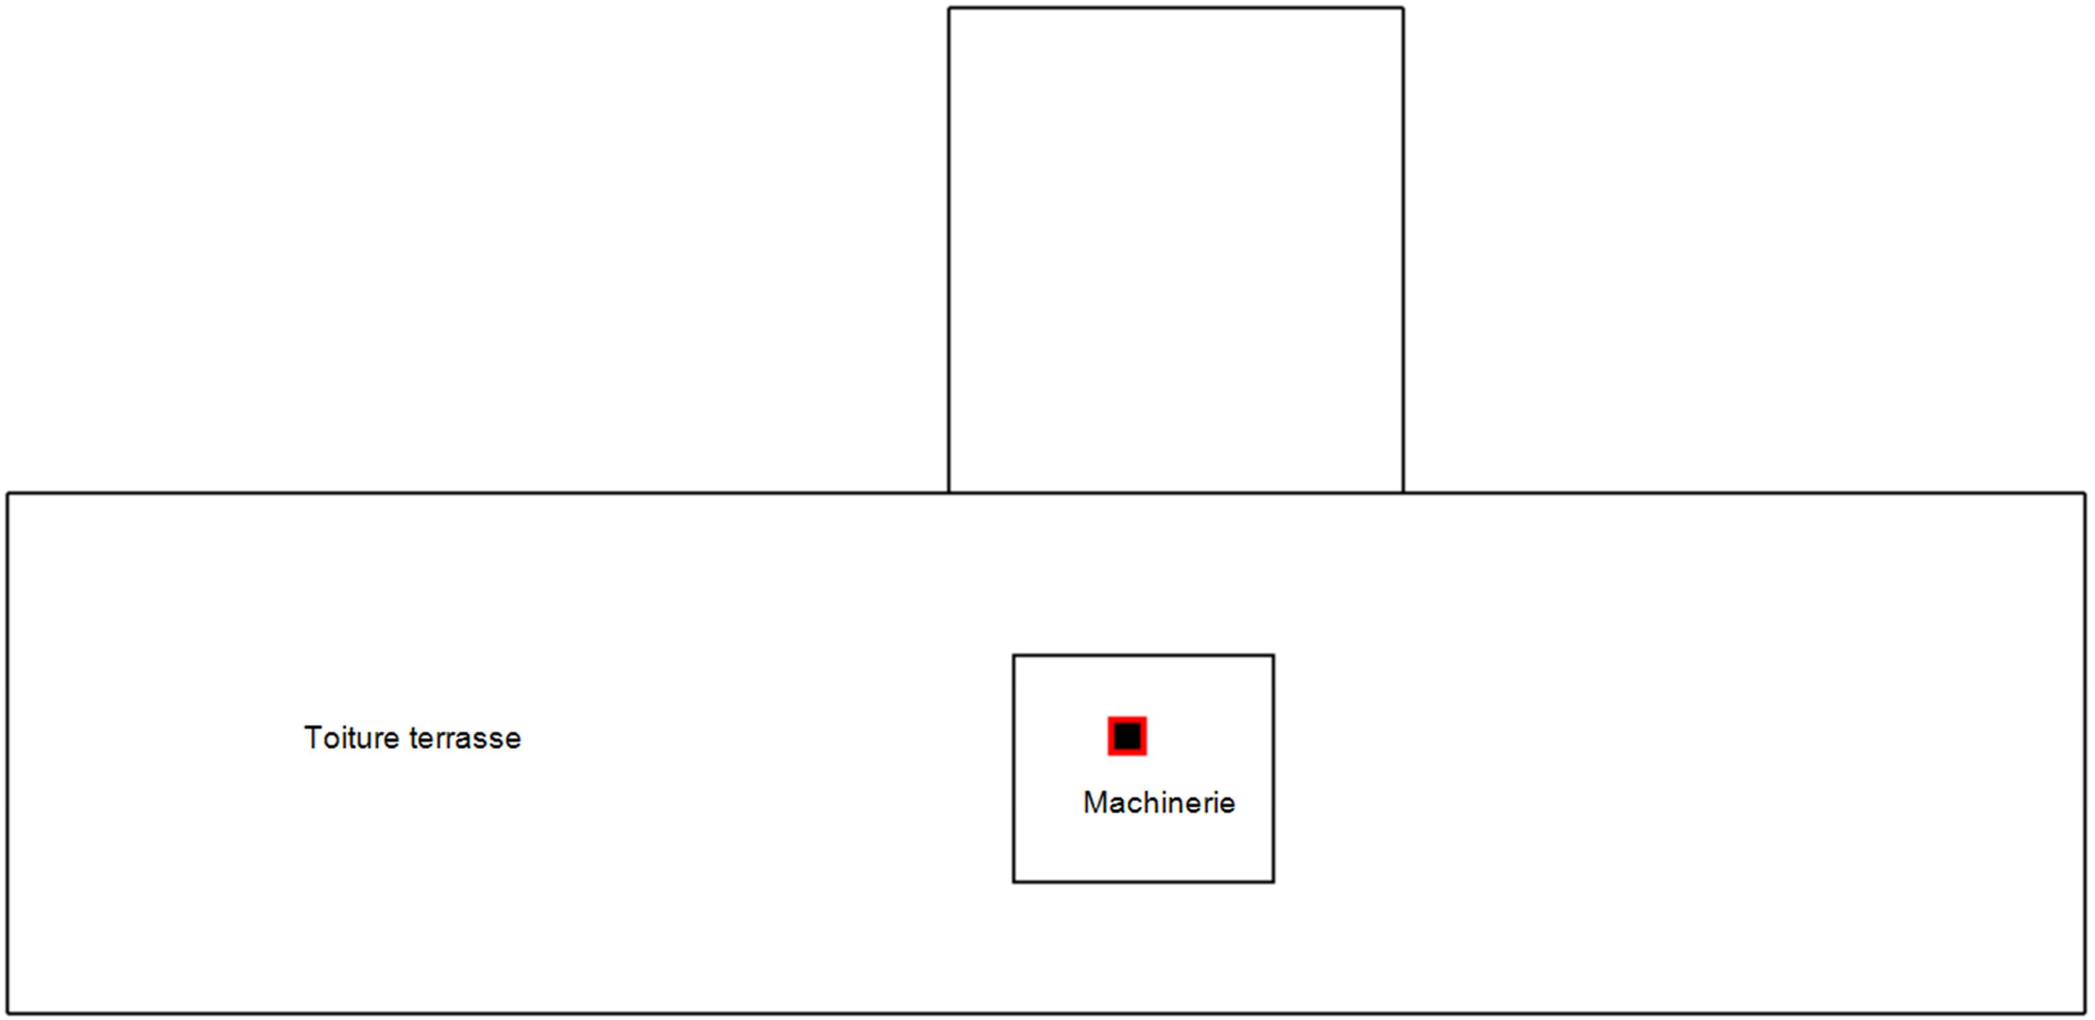
Garniture de frein contenant de l'amiante

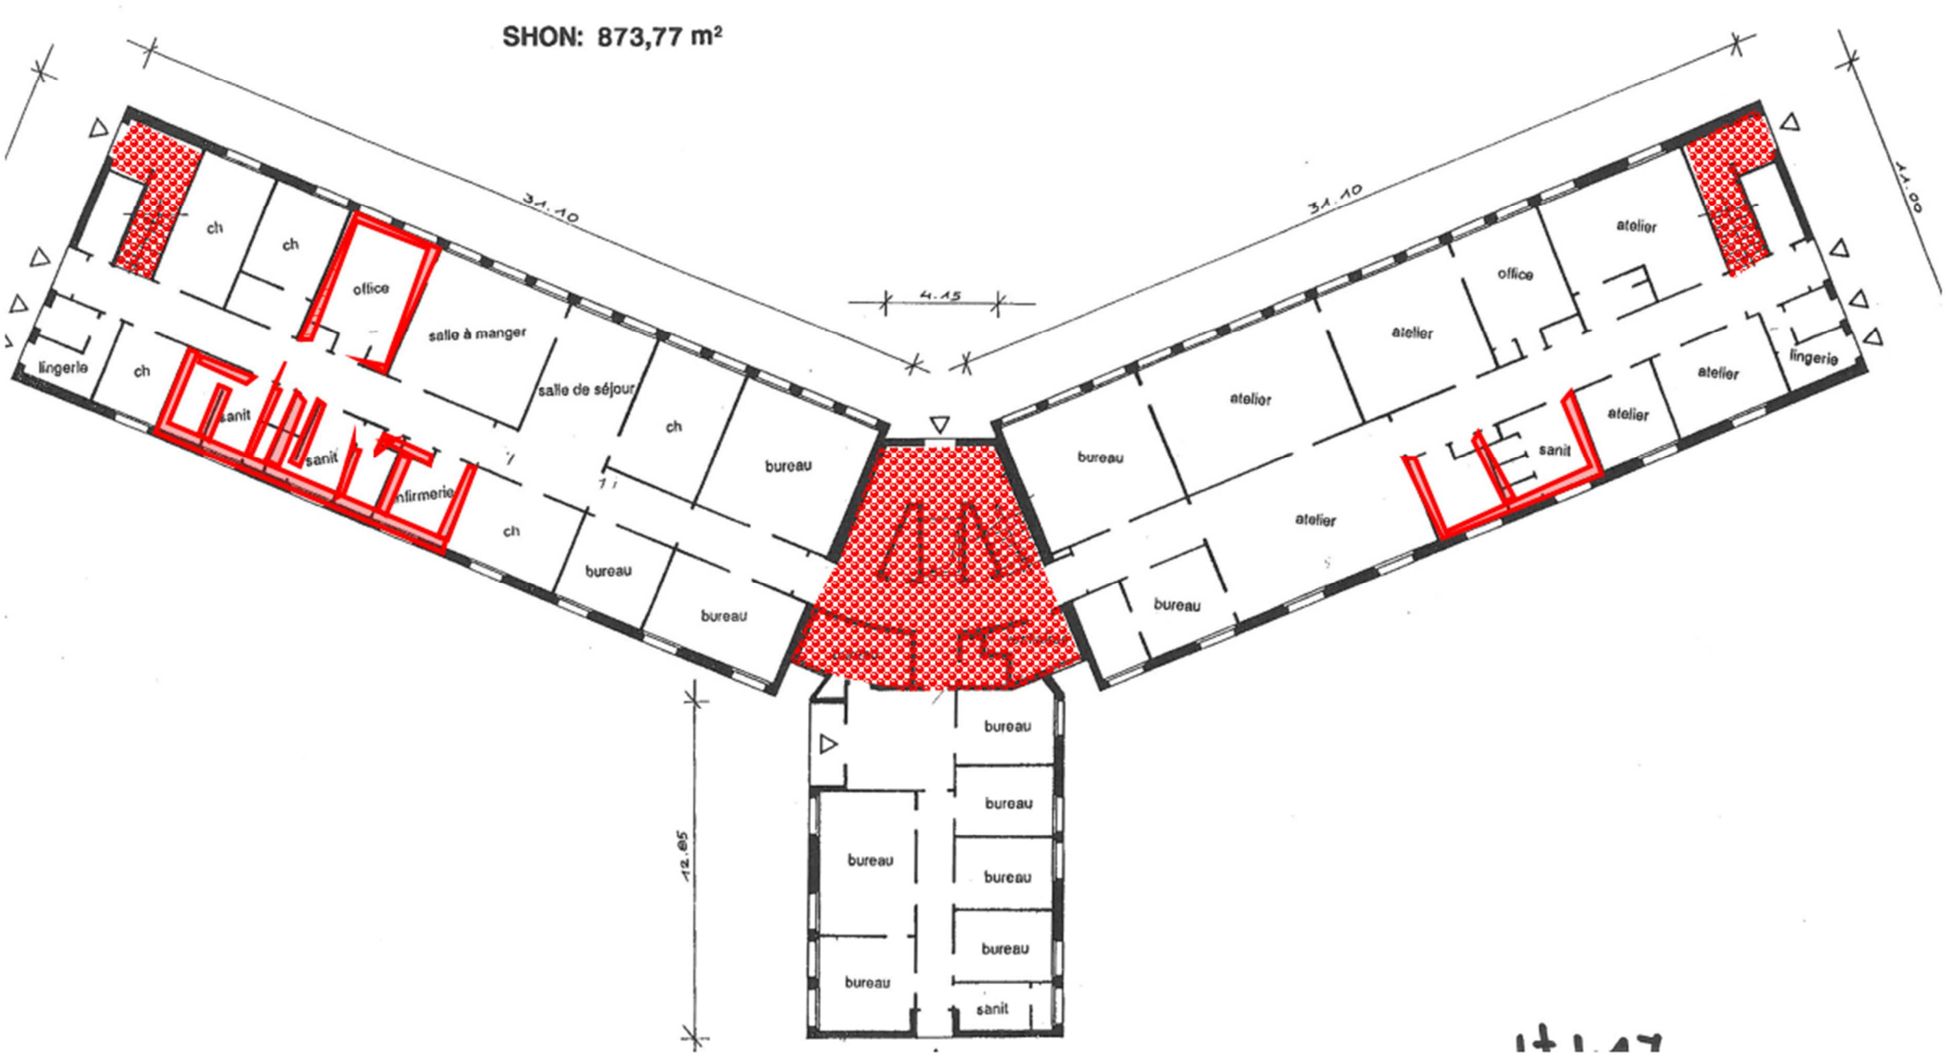
Enduit plafond et sous face d'escalier contenant de l'amiante

Murs colle de faience et colle de plinthes

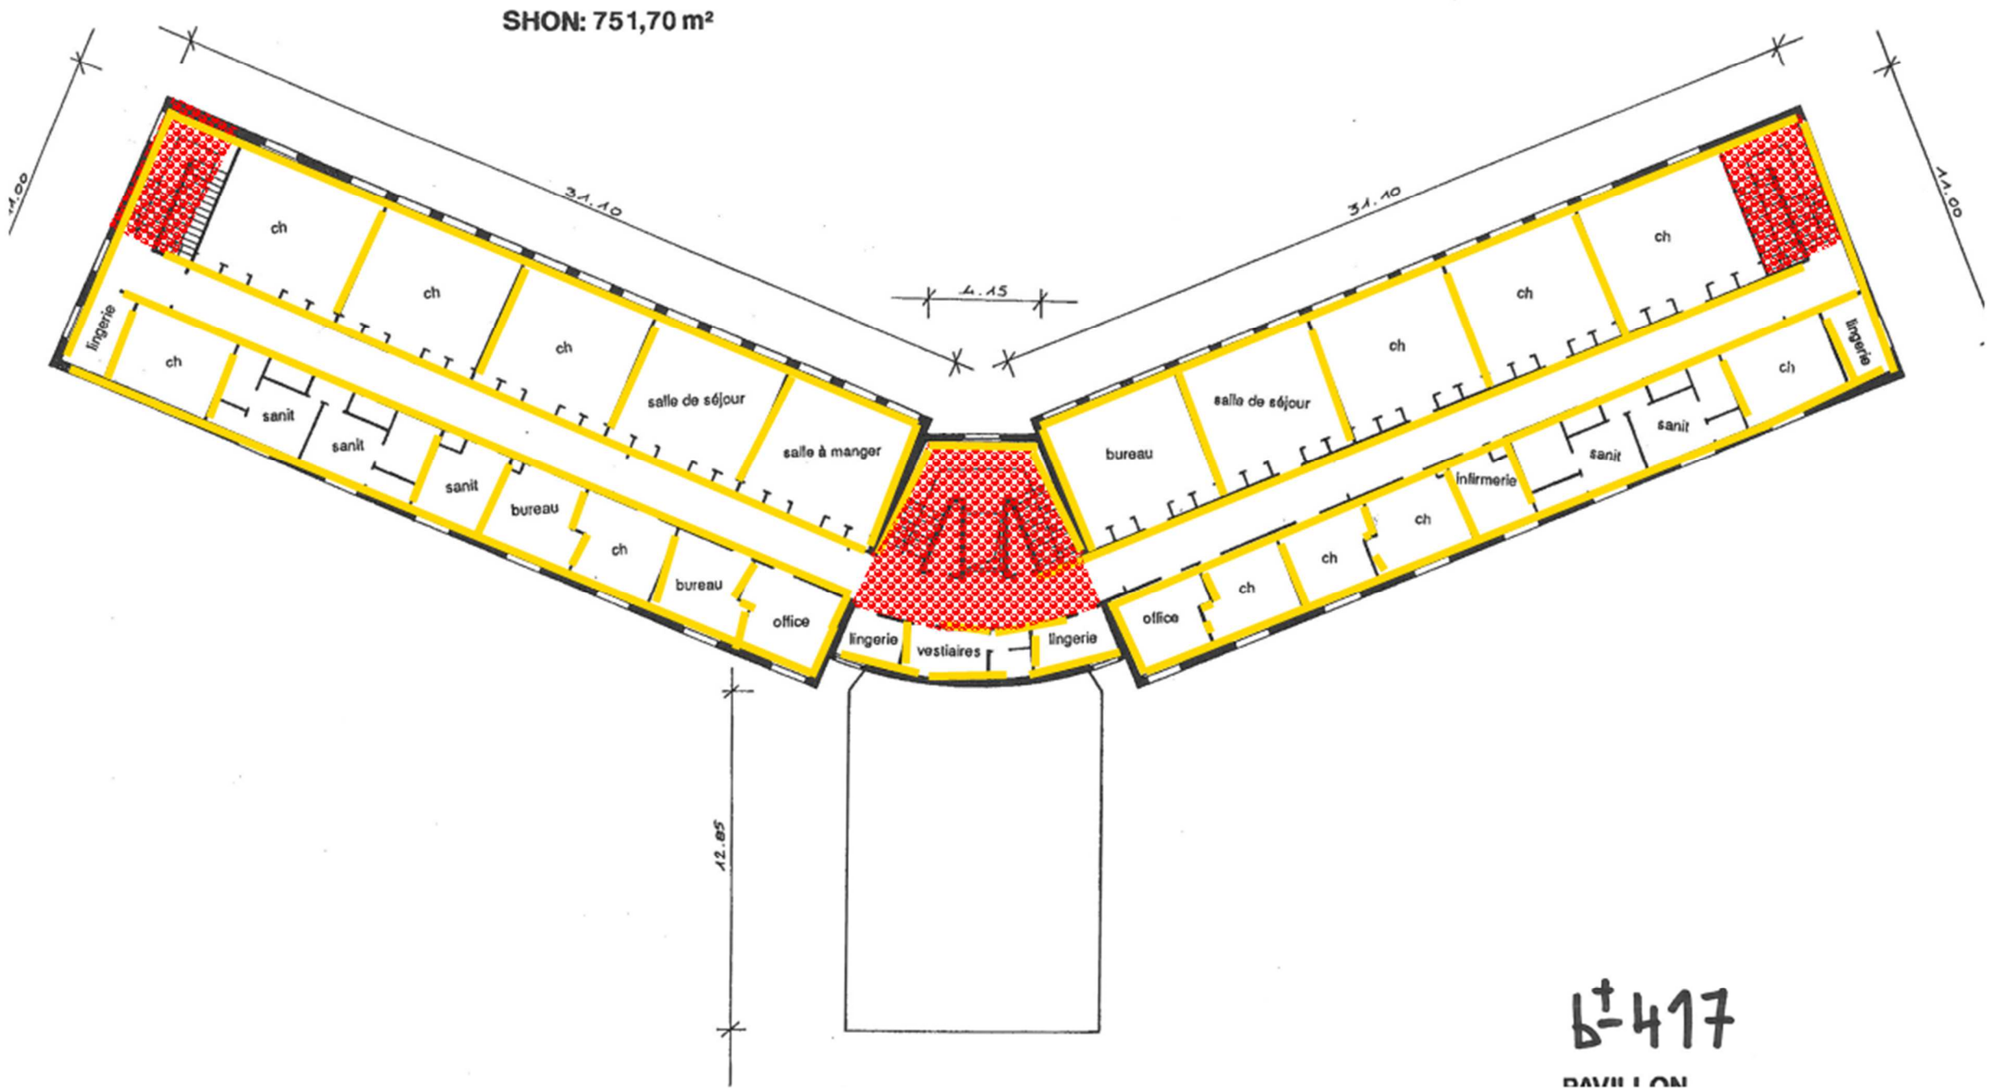
Enduit plafond et sous face d'escalier contenant de l'amiante

Enduit Murs de refend + cloisons contenant de l'amiante

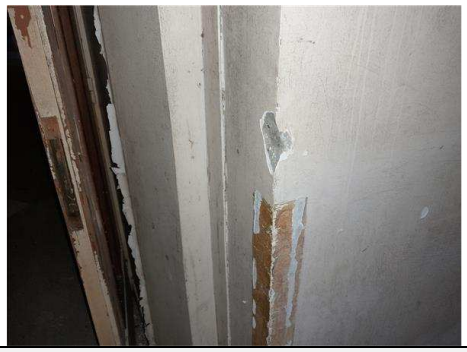
PRELEVEMENT : P035

Nom du client	Numéro de dossier	Partie d'ouvrage
CENTRE HOSPITALIER ROUVRAY		RDC - Degagement n°2
Matériau	**Date de prélèvement**	**Nom de l'opérateur**
Enduit Ciment	24/07/2025	BEAUFILS Baptiste

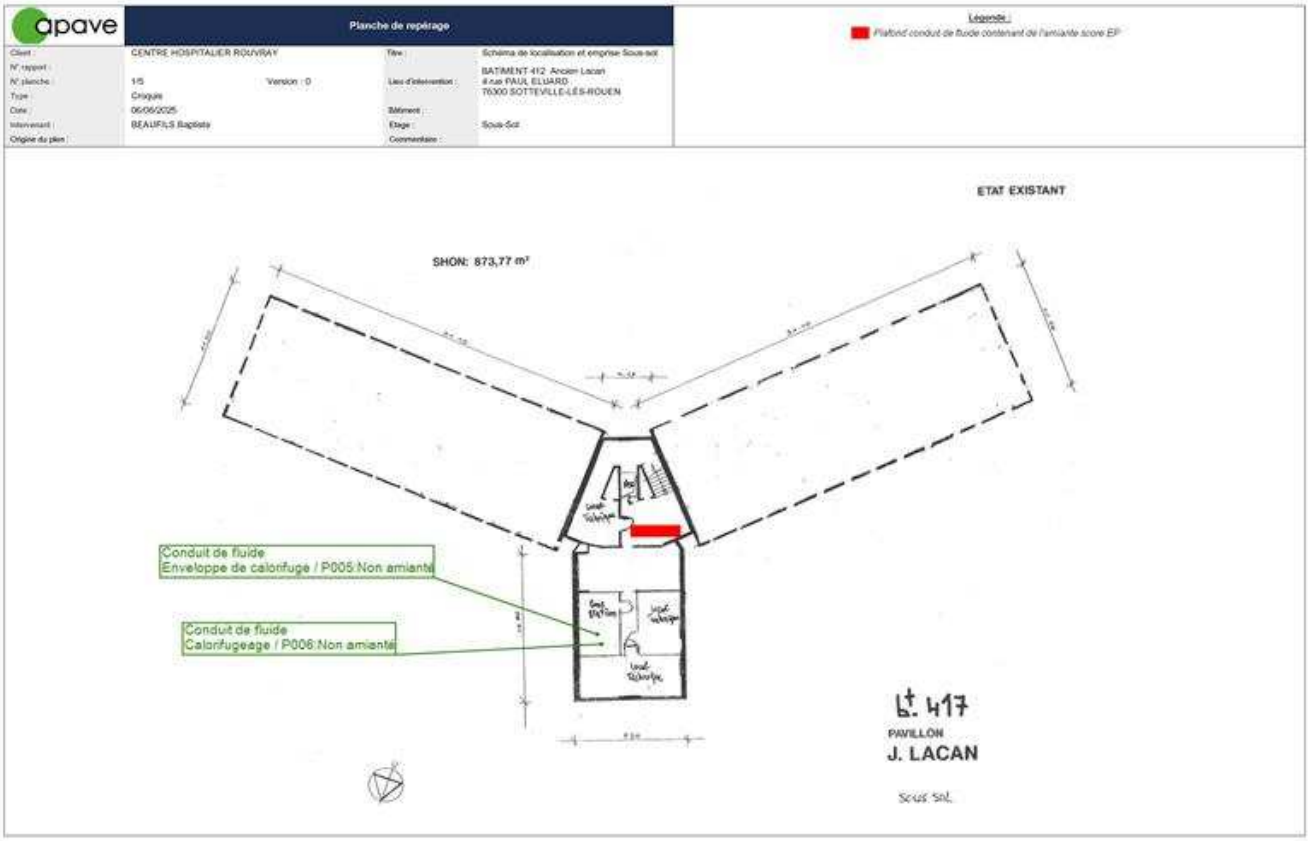
apave
Planche de repérage
CENTRE HOSPITALIER ROUVRAY
15
Version : 0
Croquis
06/06/2025
BEAUFILS Baptiste
Schéma de localisation et emprise Sous-sol
BATIMENT 412 Ancien Lacan
4 rue PAUL ELUARD
76300 SOTTEVILLE-LÈS-ROUEN
Sous-Sol
Légende :
Plafond conduit de fluide contenant de l'amiante score EP
ETAT EXISTANT
SHON: 873,77 m²
Conduit de fluide
Enveloppe de calorifuge / P005:Non amianté
Conduit de fluide
Calorifugeage / P006:Non amianté
PAVILLON
J. LACAN
Sous Sol

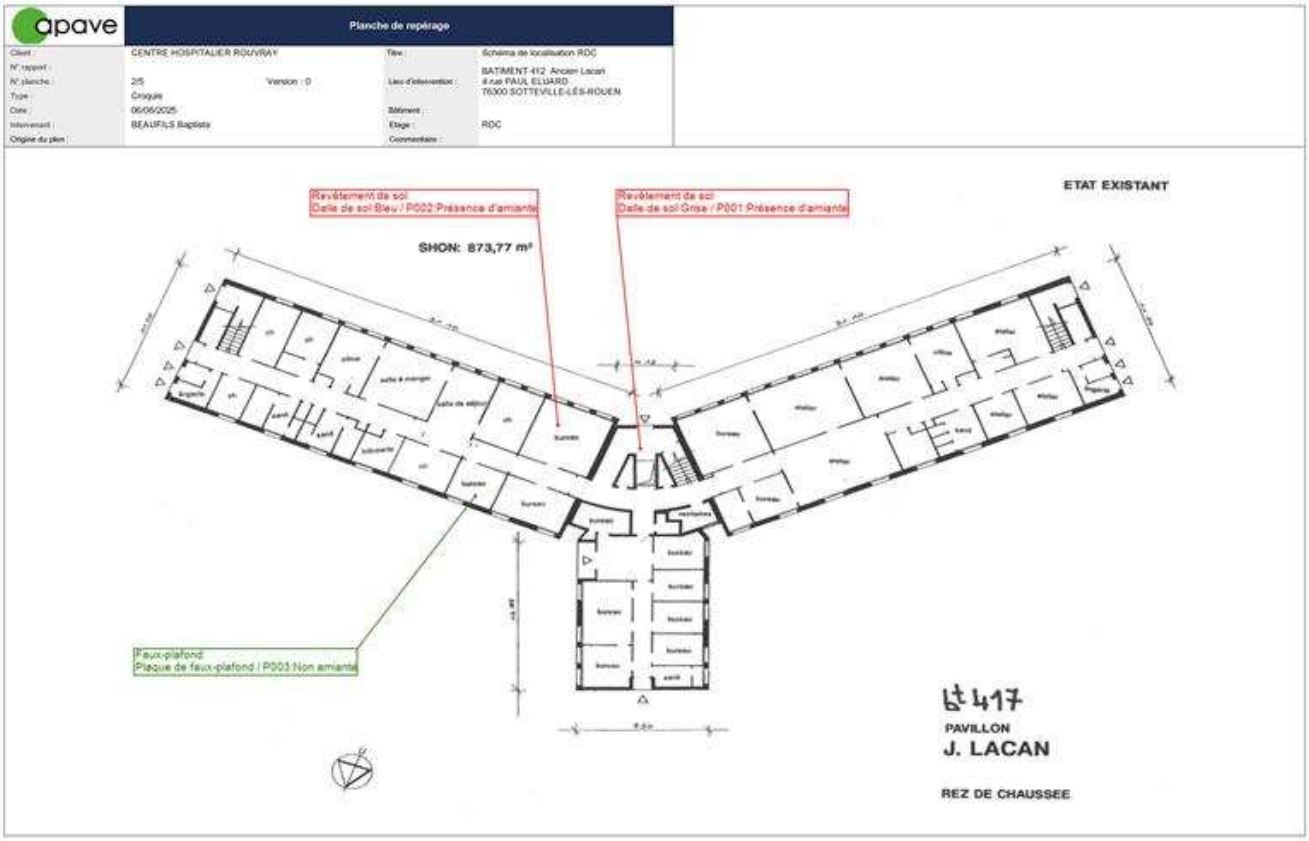
apave
Planche de repérage
CENTRE HOSPITALIER ROUVRAY
Schéma de localisation RDC
2/5
Version : 0
Croquis
06/06/2025
BEAUFILS Baptiste
BATIMENT 412 Ancien Lacan
4 rue PAUL ELUARD
76300 SOTTEVILLE-LÈS-ROUEN
RDC
ETAT EXISTANT
Revêtement de sol
Dalle de sol Bleu / P002 Présence d'amiante
Revêtement de sol
Dalle de sol Grise / P001 Présence d'amiante
SHON: 873,77 m²
Faux-plafond
Plaque de faux-plafond / P003 Non amiante
417
PAVILLON
J. LACAN
REZ DE CHAUSSEE
