Pré-rapport de repérage des matériaux et produits contenant de l'amiante avant réalisation de travaux dans un immeuble bâti

Référence du rapport : 17811530/S3/1/AM-RTV/1-901EC-240

Identification de l'immeuble bâti :
TRIBUNAL DE PROXIMITE - LUNEVILLE
7 RUE DU CHATEAU
54300 LUNEVILLE

Rédigé le : 14/03/2023

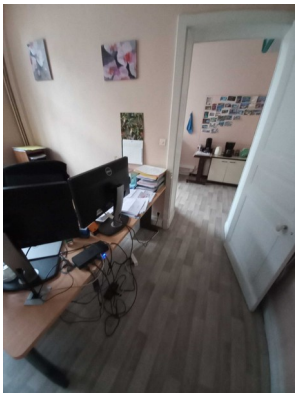
Localisation : TRIBUNAL DE LUNEVILLE -> REZ DE CHAUSSEE -> BUREAU 1

Matériau ou produit ne contenant pas d'amiante

ZPSO - 3 Prélèvement 3 Enduits lissés

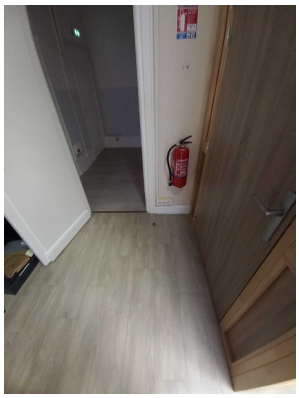
Localisation : TRIBUNAL DE LUNEVILLE -> REZ DE CHAUSSEE -> BUREAU 5

Matériau ou produit ne contenant pas d'amiante

ZPSO - 3 Prélèvement 13 Enduits lissés

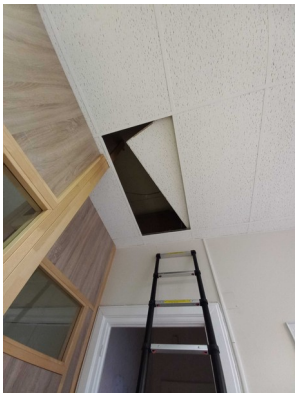
Localisation : TRIBUNAL DE LUNEVILLE -> REZ DE CHAUSSEE -> SALLE DE PAUSE

Matériau ou produit ne contenant pas d'amiante

ZPSO - 1 Prélèvement 1 Plaques

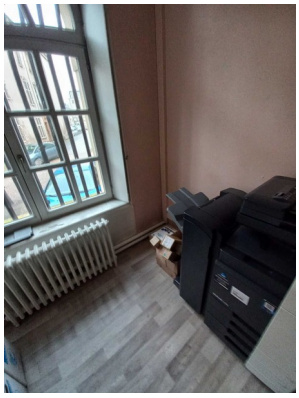
Localisation : TRIBUNAL DE LUNEVILLE -> REZ DE CHAUSSEE -> SALLE DE PAUSE

Matériau ou produit ne contenant pas d'amiante

ZPSO - 2 Prélèvement 2 Enduits lissés

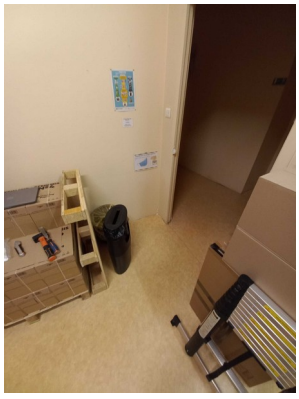
Localisation : TRIBUNAL DE LUNEVILLE -> REZ DE CHAUSSEE -> LOCAL INFORMATIQUE

Matériau ou produit ne contenant pas d'amiante

ZPSO - 6 Prélèvement 6 Bandes calicot

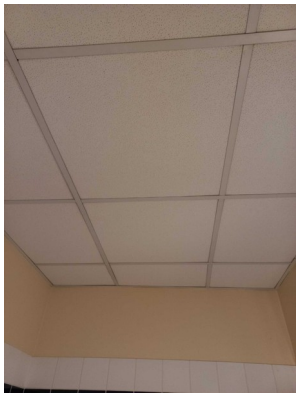
Localisation : TRIBUNAL DE LUNEVILLE -> REZ DE CHAUSSEE -> LOCAL INFORMATIQUE

Matériau ou produit ne contenant pas d'amiante

ZPSO - 3 Prélèvement 9 Enduits lissés

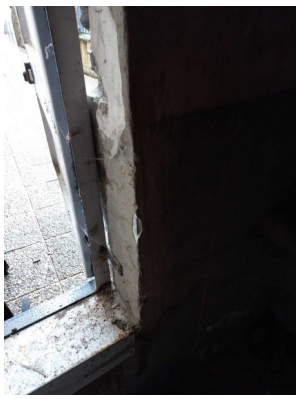
Localisation : TRIBUNAL DE LUNEVILLE -> REZ DE CHAUSSEE -> PIECE

Matériau ou produit ne contenant pas d'amiante

ZPSO - 35 Prélèvement 56 Ragréages

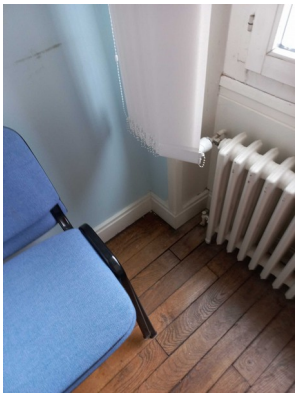
Localisation : TRIBUNAL DE LUNEVILLE -> REZ DE CHAUSSEE -> SOUS ESCALIER -> SOUS ESCALIER

Matériau ou produit ne contenant pas d'amiante

ZPSO - 27 Prélèvement 41 Enduits lissés

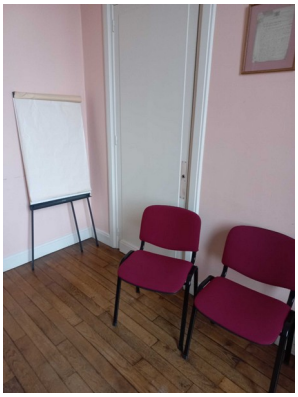
Localisation : TRIBUNAL DE LUNEVILLE -> 1ER ETAGE -> BUREAU 6

Matériau ou produit ne contenant pas d'amiante

ZPSO - 19 Prélèvement 27 Enduits lissés

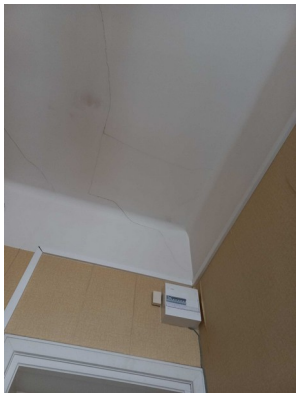
Localisation : TRIBUNAL DE LUNEVILLE -> 1ER ETAGE -> DEGAGEMENT 1

Matériau ou produit ne contenant pas d'amiante

ZPSO - 18 Prélèvement 30 Enduits lissés

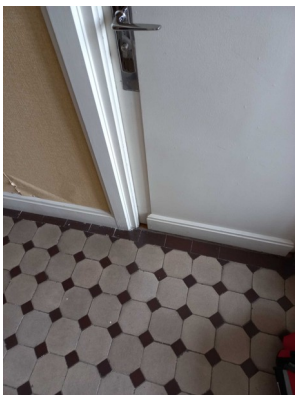
Localisation : TRIBUNAL DE LUNEVILLE -> 1ER ETAGE -> DEGAGEMENT 1

Matériau ou produit ne contenant pas d'amiante

ZPSO - 22 Prélèvement 32 Colles de carrelage

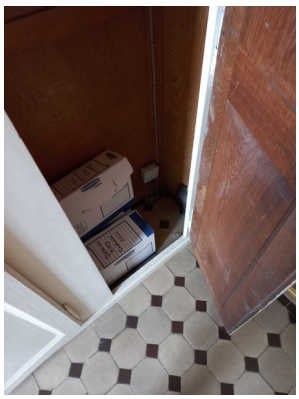
Localisation : TRIBUNAL DE LUNEVILLE -> 1ER ETAGE -> DEGAGEMENT 1

Matériau ou produit ne contenant pas d'amiante

ZPSO - 22 Prélèvement 33 Colles de carrelage

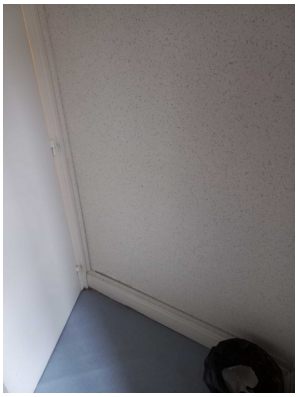
Localisation : TRIBUNAL DE LUNEVILLE -> 1ER ETAGE -> DEGAGEMENT 2

Matériau ou produit ne contenant pas d'amiante

ZPSO - 12 Prélèvement 15 Enduits lissés

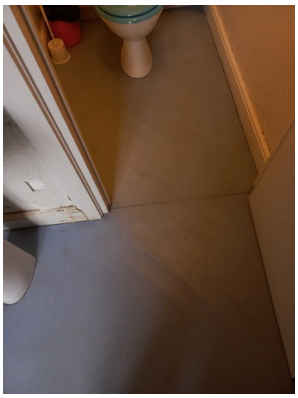
Localisation : TRIBUNAL DE LUNEVILLE -> 1ER ETAGE -> DEGAGEMENT 2

Matériau ou produit ne contenant pas d'amiante

ZPSO - 13 Prélèvement 16 Enduits lissés

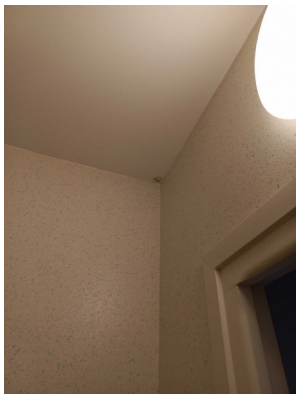
Localisation : TRIBUNAL DE LUNEVILLE -> 1ER ETAGE -> WC 1

Matériau ou produit ne contenant pas d'amiante

ZPSO - 16 Prélèvement 22 Bandes calicot

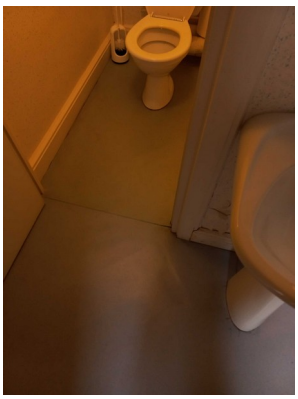
Localisation : TRIBUNAL DE LUNEVILLE -> 1ER ETAGE -> WC 2

Matériau ou produit ne contenant pas d'amiante

ZPSO - 15 Prélèvement 21 Colles non bitumineuses

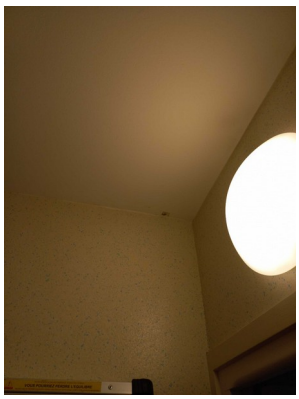
Localisation : TRIBUNAL DE LUNEVILLE -> 1ER ETAGE -> WC 2

Matériau ou produit ne contenant pas d'amiante

ZPSO - 16 Prélèvement 23 Bandes calicot

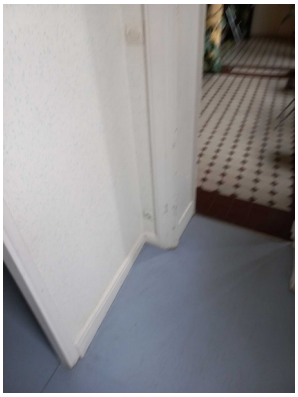
Localisation : TRIBUNAL DE LUNEVILLE -> 1ER ETAGE -> PALIER

Matériau ou produit ne contenant pas d'amiante

ZPSO - 12 Prélèvement 14 Enduits lissés

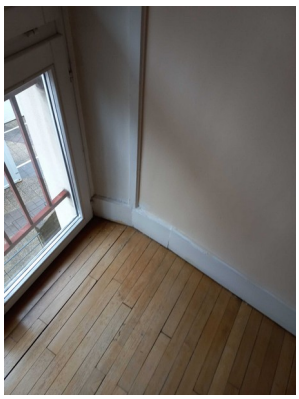
Localisation : TRIBUNAL DE LUNEVILLE -> 1ER ETAGE -> SALLE D'AUDIENCE 1

Matériau ou produit ne contenant pas d'amiante

ZPSO - 17 Prélèvement 25 Enduits lissés

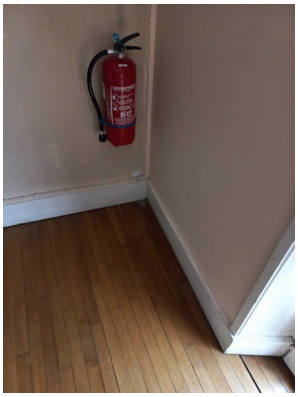
Localisation : TRIBUNAL DE LUNEVILLE -> 2 EME ETAGE -> ESCALIER R+2

Matériau ou produit ne contenant pas d'amiante

ZPSO - 28 Prélèvement 43 Enduits lissés

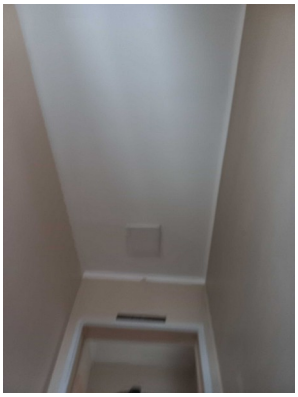
Localisation : TRIBUNAL DE LUNEVILLE -> 2 EME ETAGE -> ESCALIER R+2

Matériau ou produit ne contenant pas d'amiante

ZPSO - 30 Prélèvement 48 Enduits lissés

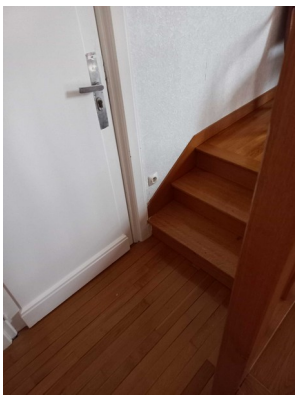
Localisation : TRIBUNAL DE LUNEVILLE -> 2 EME ETAGE -> BUREAU 12

Matériau ou produit ne contenant pas d'amiante

ZPSO - 31 Prélèvement 46 Enduits lissés

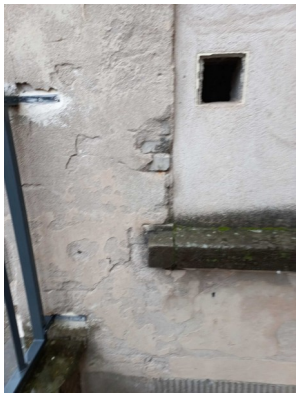
Localisation : TRIBUNAL DE LUNEVILLE -> PARTIES EXTERIEURES -> FACADE 1

Matériau ou produit ne contenant pas d'amiante

ZPSO - 33 Prélèvement 51 Crépis

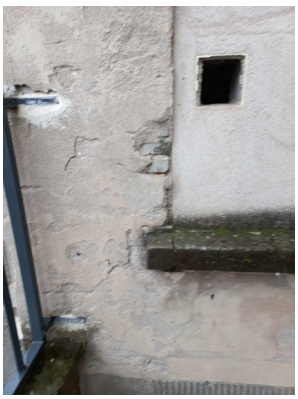
Localisation : TRIBUNAL DE LUNEVILLE -> PARTIES EXTERIEURES -> FACADE 2

Matériau ou produit ne contenant pas d'amiante

ZPSO - 34 Prélèvement 53 Colle
