Pré-rapport de repérage amiante avant réalisation de travaux dans un immeuble bâti

Rapport N° : 32061146/S1/1/AM-RTV_V1

TRIBUNAL DE PROXIMITE - LUNEVILLE

7 RUE DU CHATEAU
54300 LUNEVILLE

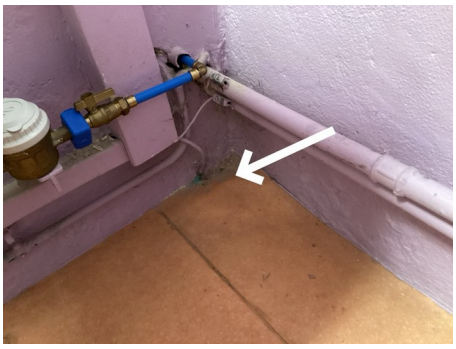
P14	ZPSO 49
RDC -> 005 CIRCULATION

Revêtements de sol -> Colles bitumineuses | Ragréages

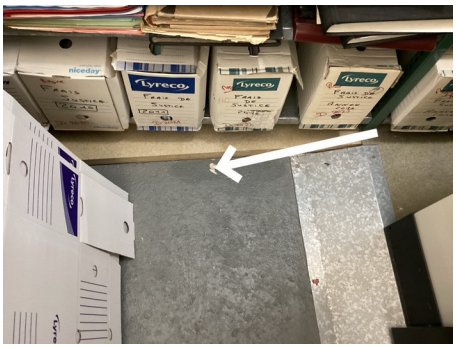
P16	ZPSO 50
RDC -> 015 ARCHIVES

Revêtements de sol -> Peintures sol | Ragréages

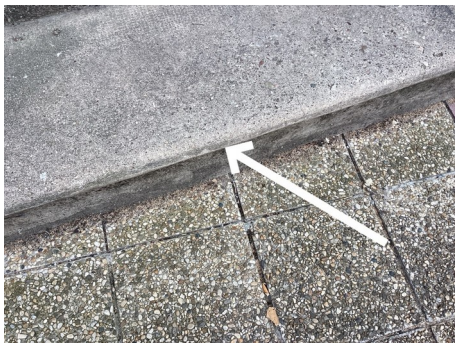
P32	ZPSO 57
EXTERIEURS -> FAÇADES

Revêtements de sol -> Ragréages

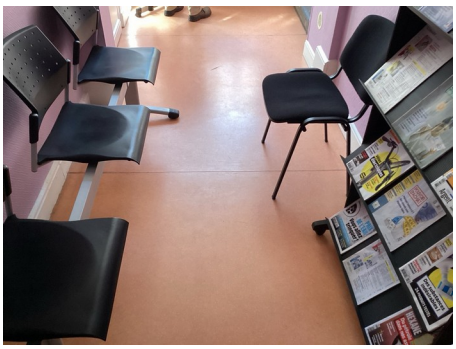
S7	ZPSO 24
RDC -> 002 CIRCULATION

Revêtements de sol -> Ragréages

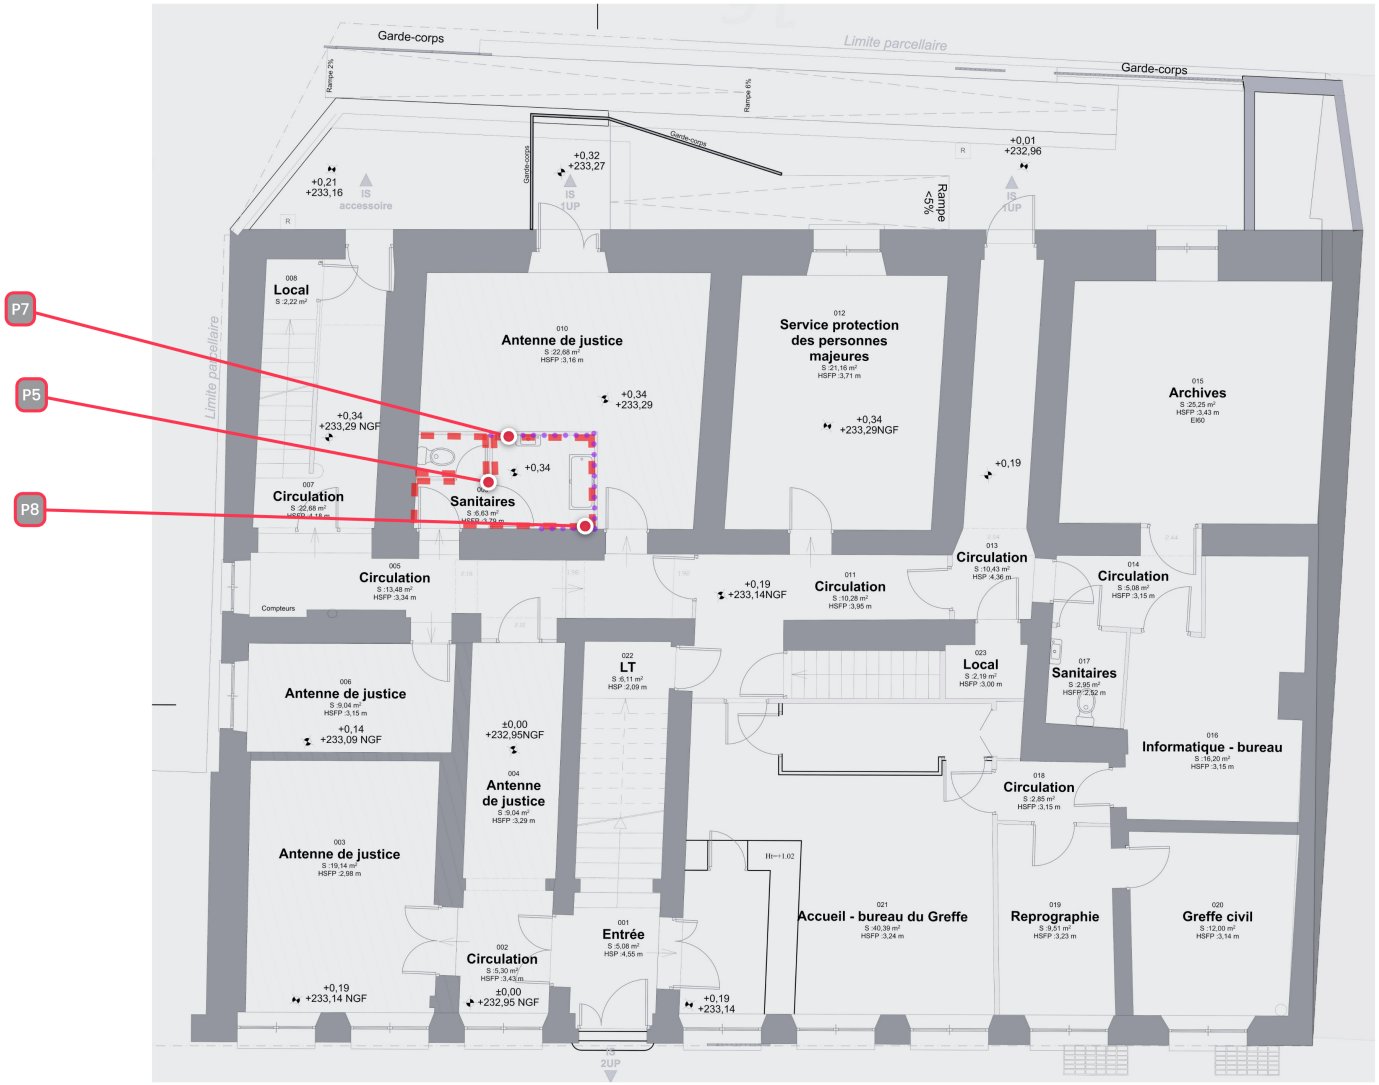
- Colles plinthe
- Colles faïence

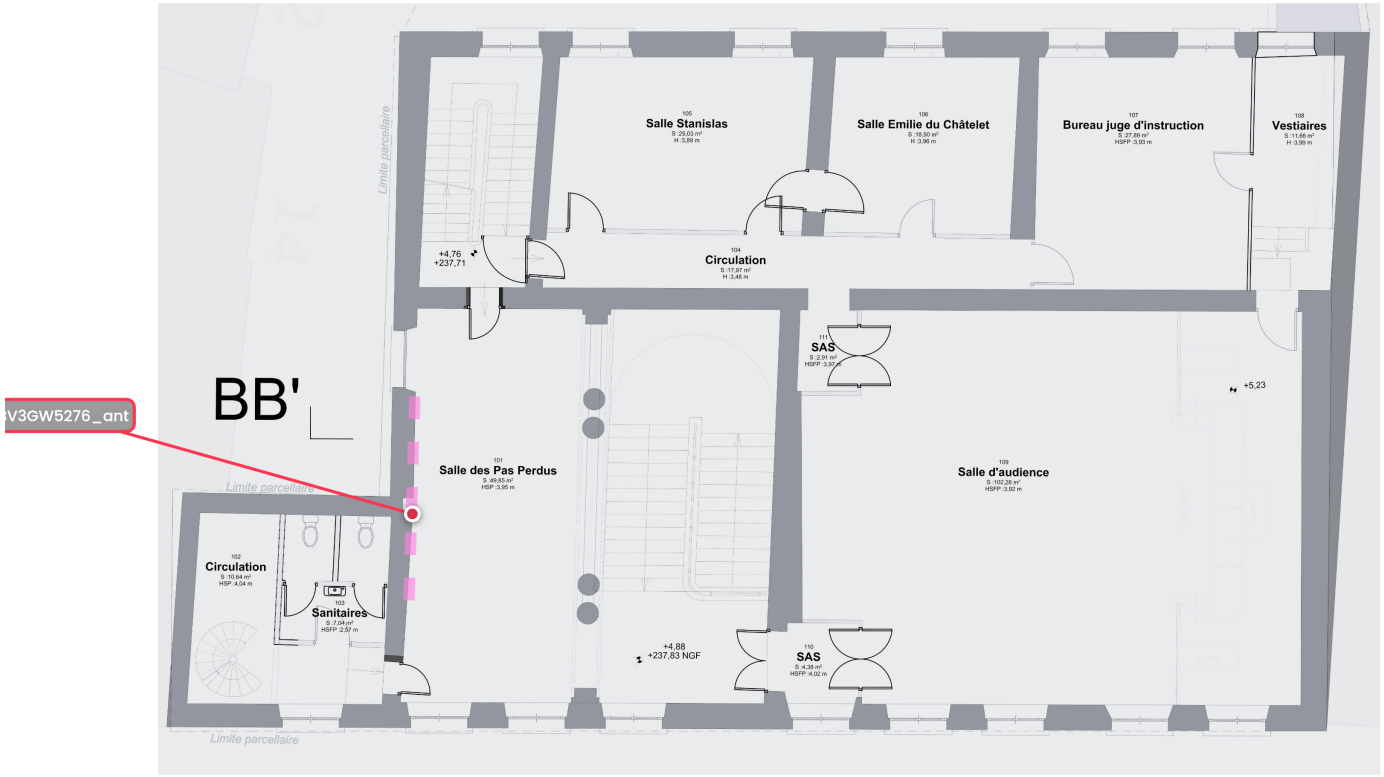
Enduits lissage/ragréage murs
