RAPPORT D'INSPECTION TELEVISEE
N° 2502054-IT

Commune :	**LUNEVILLE**
Adresse :	**7 Rue du Château**
Quartier ou complément :	
Date de début d'inspection :	**10 novembre 2025**
Date de fin d'inspection :	**10 novembre 2025**

Client :	**MINISTERE DE LA JUSTICE** **20 BD DE LA MOTHE** **CS 70005** **54002 NANCY CEDEX**
Autorité responsable :	**MINISTERE DE LA JUSTICE - DPT IMM**

Numéro de dossier :	**2502054-IT**
Objectif de l'inspection :	**Inspection de routine de l'état**
Nom du réseau :	**Réseaux autour et sous un bâtiment**
Type de réseau :	**Réseau unitaire, eaux pluviales et eaux usées**

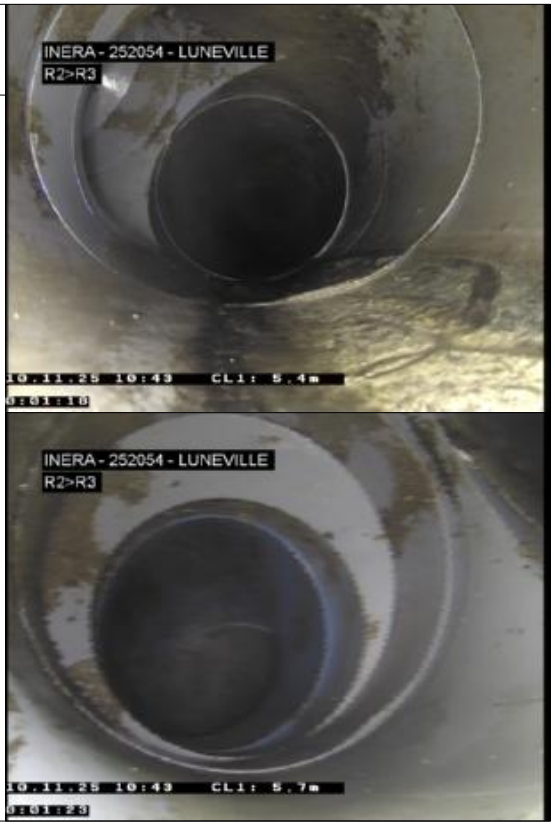
DISTANCE : **5.70 m**	PHOTO : **7/8**	VIDEO : **00:01:19**

OBSERVATIONS :
BCAAA - Raccordement par culotte - Ouvert à 10h - Hauteur 160mm - Arriv de R1

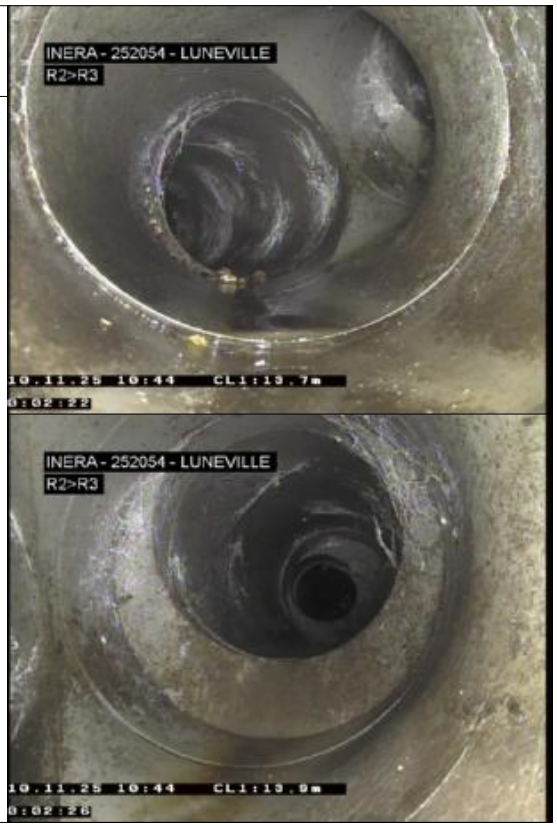
DISTANCE : **13.90 m**	PHOTO : **13/14**	VIDEO : **00:02:22**

OBSERVATIONS :
BCAAA - Raccordement par culotte - Ouvert à 2h - Hauteur 160mm

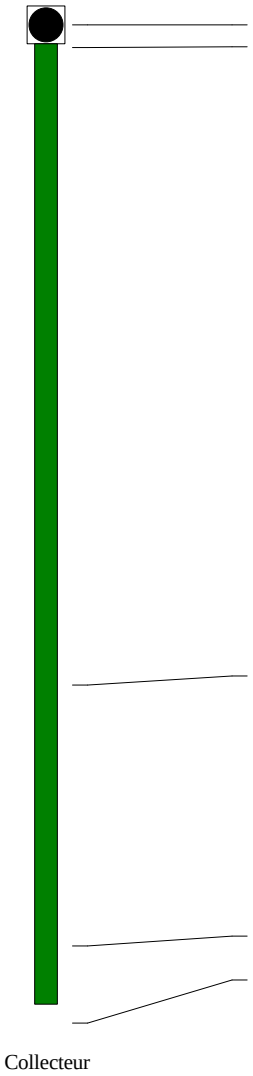
Distance	Photo	Observations	Page
0.00 m/R1	26/27	BDB - Remarque générale - Début de l'inspection	12
0.15 m/R1	28	BCDZ - Ouvrage spécial de départ - Référence du noeud R1 - Boite de branchement	12
4.30 m/R1	29	BCCA- - Courbure du collecteur vers la gauche - Angle 45° - Coude	12
6.00 m/R1	30	BCC-B - Courbure du collecteur vers le bas - Angle 45° - Coude	13
6.50 m/R1	31/32	BCEF - Raccordement important d'arrivée sans regard de visite ou chambre d'inspection - Référence du noeud Collecteur BDB - Remarque générale - Fin de l'inspection	13

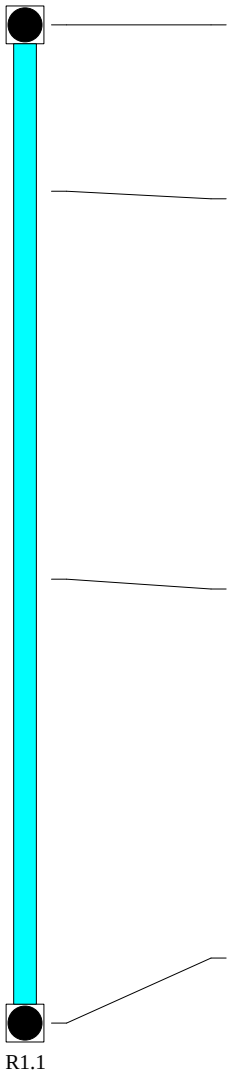
Distance	Photo	Observations	Page
0.00 m/R1	33/34	BDB - Remarque générale - Début de l'inspection	15
0.15 m/R1	35	BCDZ - Ouvrage spécial de départ - Référence du noeud R1 - Boite de branchement	15
0.50 m/R1	36	AECA - Modification de la section transversale, forme circulaire - Diamètre 100mm	15
0.90 m/R1	37/38/39	BCC-A - Courbure du collecteur vers le haut - Angle 90° - Coude BCEF - Raccordement important d'arrivée sans regard de visite ou chambre d'inspection - Référence du noeud R1.1 BDB - Remarque générale - Fin de l'inspection	16

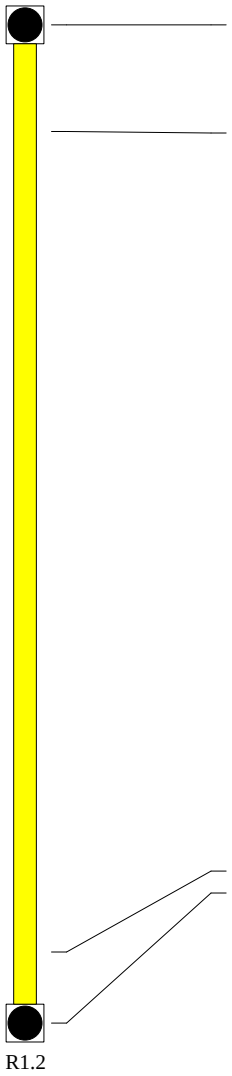
Distance	Photo	Observations	Page
0.00 m/R1	40/41	BDB - Remarque générale - Début de l'inspection	18
0.15 m/R1	42	BCDZ - Ouvrage spécial de départ - Référence du noeud R1 - Boite de branchement	18
1.30 m/R1	43	BCCB- - Courbure du collecteur vers la droite - Angle 45° - Coude	18
1.40 m/R1	44/45	AECA - Modification de la section transversale, forme circulaire - Diamètre 100mm AEDAE - Modification du matériau de la canalisation : grès BAJB - Décentrage (radial) - Distance de 20mm BDB - Remarque générale - Arrivée des toilettes, test d'écoulement réalisé. BDCZZ - Inspection abandonnée - Autre - Progression impossible, reprise en contresens impossible R1. non visible BDB - Remarque générale - Fin de l'inspection	19

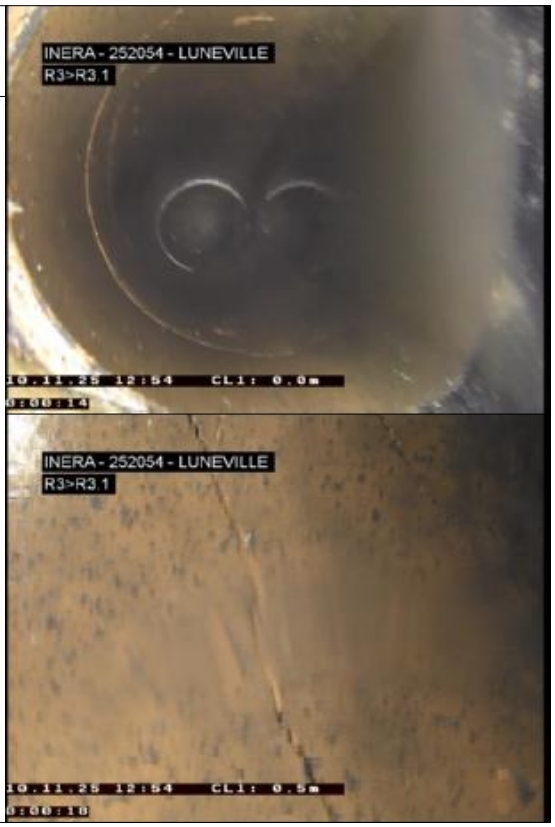
DISTANCE : **0.50 m**	PHOTO : **49/50**	VIDEO : **00:00:14**

BABCB - Fissure circonférentielle ouverte de 12h à 12h - Largeur de 2mm
Niveau d'eau trouble de 10%

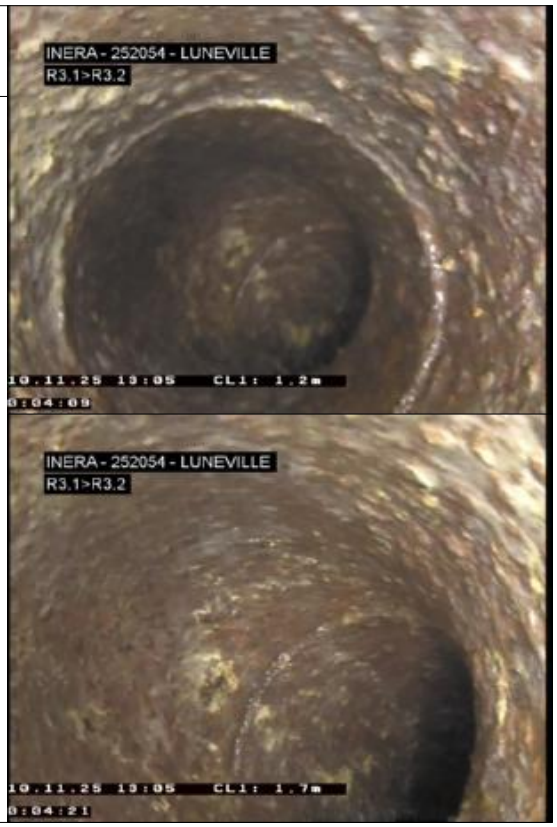
DISTANCE : **2.00 m**	PHOTO : **59/60**	VIDEO : **00:04:10**

OBSERVATIONS :
BCCB- - Courbure du collecteur vers la droite - Angle 45° - Coude

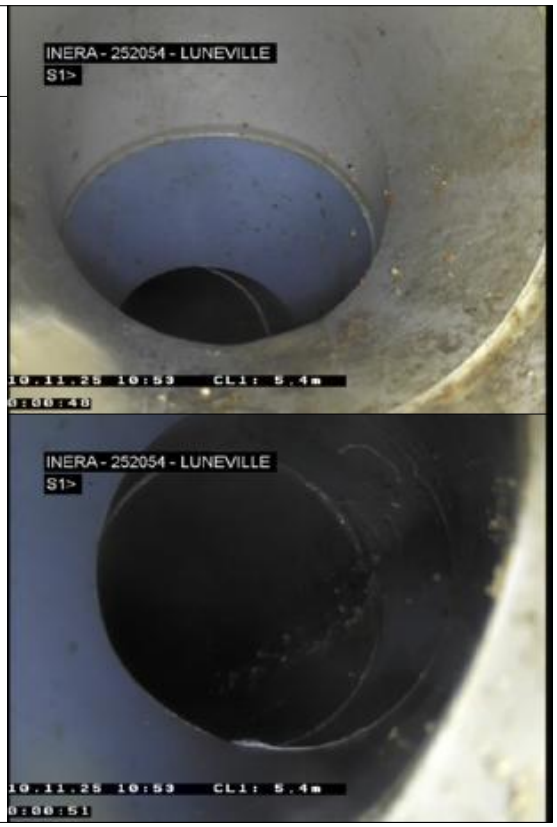
DISTANCE : **5.30 m**	PHOTO : **99/100**	VIDEO : **00:00:48**

OBSERVATIONS :
BCC-B - Courbure du collecteur vers le bas - Angle 45° - Coude

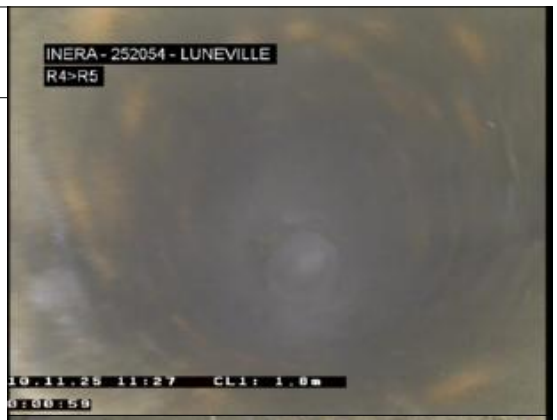
DISTANCE : **1.80 m**	PHOTO : **110/111**	VIDEO : **00:01:00**

OBSERVATIONS :
BABCD - Fissure hélicoïdale ouverte de 9h à 3h - Largeur de 1mm

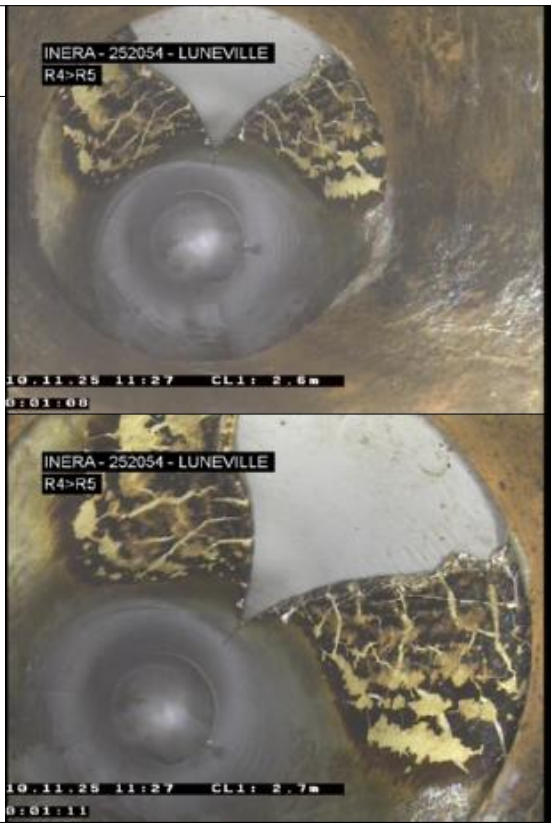
DISTANCE : **2.80 m**	PHOTO : **112/113**	VIDEO : **00:01:08**

OBSERVATIONS :
AEDAX - Modification du matériau de la canalisation : PVC-U

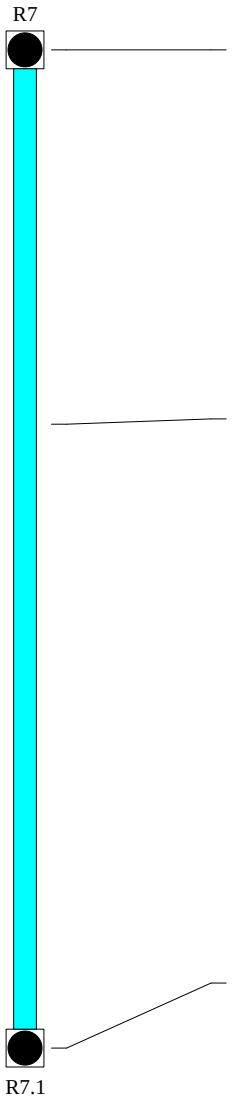
Distance	Photo	Observations	Page
0.00 m/R7	119/120/121	BDB - Remarque générale - Début de l'inspection BCDZ - Ouvrage spécial de départ - Référence du noeud R7 - Boite de branchement	56
0.30 m/R7	122	BCC-A - Courbure du collecteur vers le haut - Angle 45° - Coude	56
0.80 m/R7	123	BAJB - Décentrage (radial) - Distance de 25mm BDCZZ - Inspection abandonnée - Autre - Progression impossible, reprise en contresens impossible R7. non visible BDB - Remarque générale - Fin de l'inspection	56
