Pré-rapport de repérage amiante avant réalisation de travaux dans un immeuble bâti

Rapport N° : 28777017/S1/1/AM-RTV_V1

DOSSIER TECHNIQUE AMIANTE - Abbe de l epee

BATIMENT 3

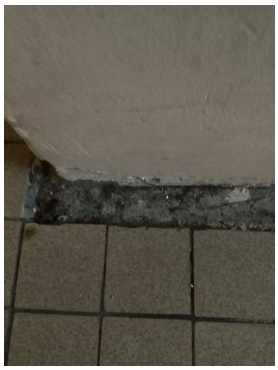
P11	ZPSO 7
BATIMENT A B C -> REZ DE JARDIN -> BATIMENT ZONE 2 - REZ DE JARDIN -> LOCAL 129

Revêtements de sol -> Colles carrelage | Joints carrelage

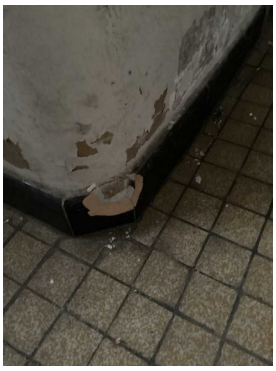
P20	ZPSO 10

BATIMENT A B C -> REZ DE JARDIN -> BATIMENT ZONE 3 - REZ DE JARDIN -> ESCALIER 2

Revêtements de murs, poteaux, cloisons, gaines, coffres -> Colles plinthe | Joints plinthe

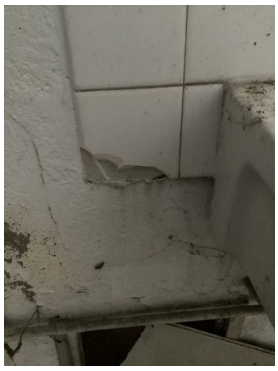
P21	ZPSO 11

BATIMENT A B C -> REZ DE JARDIN -> BATIMENT ZONE 3 - REZ DE JARDIN -> LOCAL SANITAIRES

Revêtements de murs, poteaux, cloisons, gaines, coffres -> Colles faïence | Joints faïence

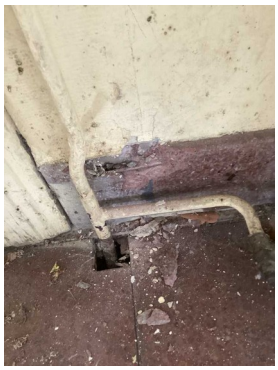
P34	ZPSO 17
BATIMENT A B C -> REZ DE JARDIN -> BATIMENT ZONE 3 - REZ DE JARDIN -> LOCAL 145

Revêtements de sol -> Colles carrelage

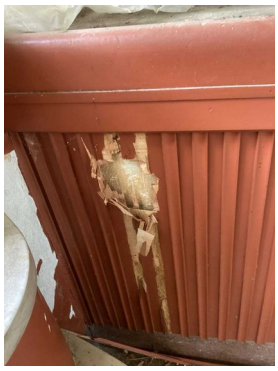
P55	ZPSO 28

BATIMENT A B C -> REZ DE JARDIN -> BATIMENT ZONE 3 - REZ DE JARDIN -> LOCAL 145

Murs et cloisons maçonnées "en dur" -> Enduits projetés/talochés murs

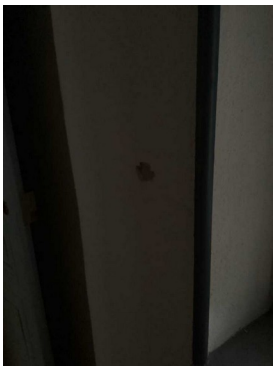
P67	ZPSO 4
BATIMENT A B C -> REZ DE JARDIN -> BATIMENT ZONE 1 - REZ DE JARDIN -> LOCAL 104

Menuiseries extérieures -> Mastic de vitrage

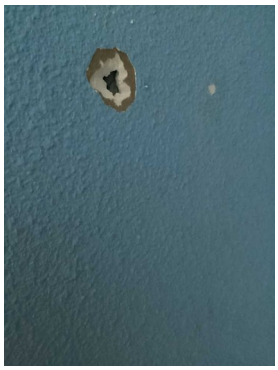
P72	ZPSO 34
BATIMENT A B C -> REZ DE JARDIN -> BATIMENT ZONE 1 - REZ DE JARDIN -> LOCAL 110

Murs et cloisons maçonnées "en dur" -> Enduits projetés/talochés murs

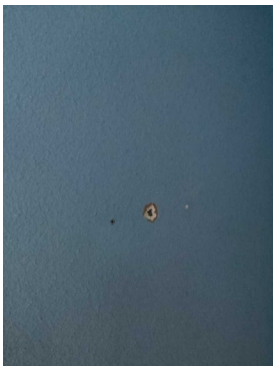
P73	ZPSO 36
BATIMENT A B C -> REZ DE JARDIN -> BATIMENT ZONE 1 - REZ DE JARDIN -> LOCAL 110

Cloisons (légères et préfabriquées) -> Enduits projetés/talochés cloisons

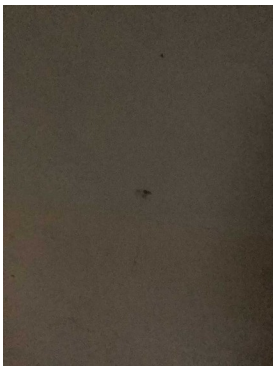
P101	ZPSO 50

BATIMENT A B C -> REZ DE JARDIN -> BATIMENT ZONE 1 - REZ DE JARDIN -> LOCAL 117

Murs et cloisons maçonnées "en dur" -> Enduits projetés/talochés murs

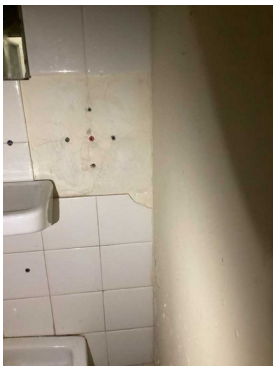
P103	ZPSO 11

BATIMENT A B C -> REZ DE JARDIN -> BATIMENT ZONE 1 - REZ DE JARDIN -> LOCAL 118

Revêtements de murs, poteaux, cloisons, gaines, coffres -> Colles faïence | Joints faïence

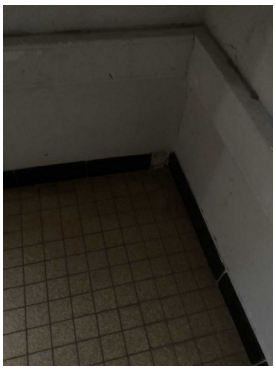
P105	ZPSO 51

BATIMENT A B C -> REZ DE JARDIN -> BATIMENT ZONE 1 - REZ DE JARDIN -> LOCAL 119

Revêtements de murs, poteaux, cloisons, gaines, coffres -> Colles plinthe

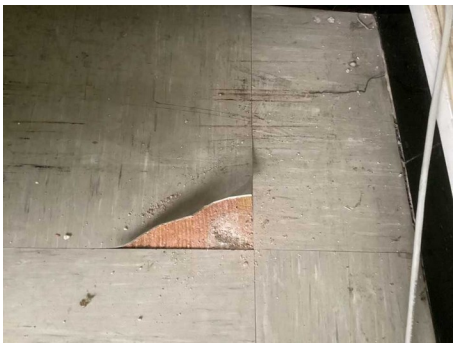
P109	ZPSO 53

BATIMENT A B C -> REZ DE JARDIN -> BATIMENT ZONE 1 - REZ DE JARDIN -> LOCAL 121

Revêtements de sol -> Dalles de sol (Liste B) | Colles non bitumineuses | Ragréages

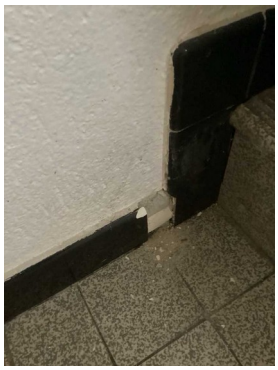
P116	ZPSO 2

BATIMENT A B C -> REZ DE JARDIN -> BATIMENT ZONE 1 - REZ DE JARDIN -> CIRCULATION 4

Revêtements de murs, poteaux, cloisons, gaines, coffres -> Colles plinthe | Joints plinthe

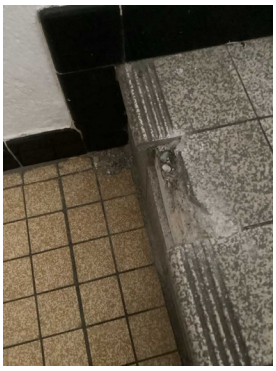
P119	ZPSO 59

BATIMENT A B C -> REZ DE JARDIN -> BATIMENT ZONE 1 - REZ DE JARDIN -> CIRCULATION 4

Revêtements de murs, poteaux, cloisons, gaines, coffres -> Colles plinthe

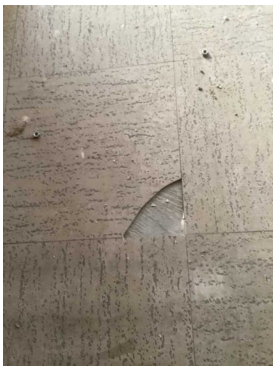
P196	ZPSO 90

BATIMENT A B C -> R+1 -> BATIMENT ZONE 2 - R+1 -> LOCAL 234

Revêtements de sol -> Dalles de sol (Liste B) | Colles non bitumineuses | Ragréages

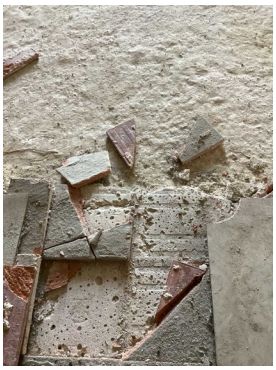
P224	ZPSO 85

BATIMENT A B C -> R+1 -> BATIMENT ZONE 3 - R+1 -> CIRCULATION 1

Revêtements de sol -> Colles carrelage | Joints carrelage

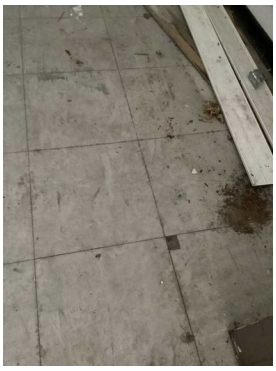
P239	ZPSO 103

BATIMENT A B C -> R+2 -> BATIMENT ZONE 3 - R+2 -> CIRCULATION 2

Revêtements de sol -> Dalles de sol (Liste B) | Colles non bitumineuses | Ragréages

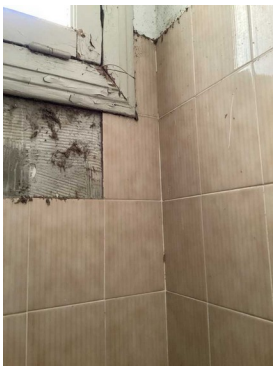
P241	ZPSO 109

BATIMENT A B C -> R+2 -> BATIMENT ZONE 3 - R+2 -> LOCAL 330

Revêtements de murs, poteaux, cloisons, gaines, coffres -> Colles faïence | Joints faïence

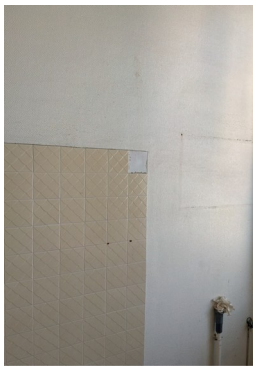
P258	ZPSO 96

BATIMENT A B C -> R+1 -> BATIMENT ZONE 1 - R+1 -> SDB

Revêtements de murs, poteaux, cloisons, gaines, coffres -> Colles faïence | Joints faïence

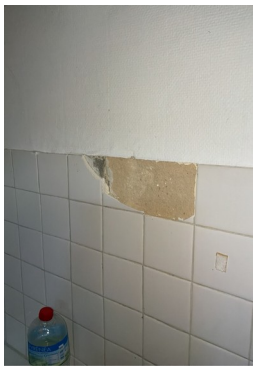
P286	ZPSO 131

BATIMENT A B C -> RDC -> BATIMENT ZONE 1 - RDC -> LOCAL 07

Revêtements de murs, poteaux, cloisons, gaines, coffres -> Colles faïence

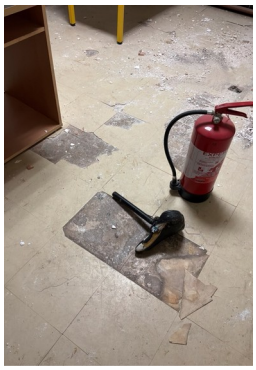
P293	ZPSO 134
BATIMENT A B C -> RDC -> BATIMENT ZONE 1 - RDC -> LOCAL 03

Revêtements de sol -> Colles carrelage

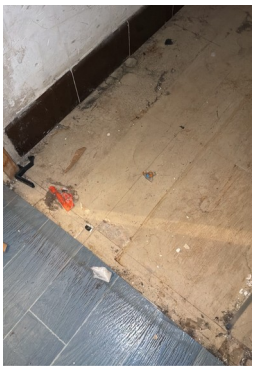
P294	ZPSO 135
BATIMENT A B C -> RDC -> BATIMENT ZONE 1 - RDC -> LOCAL 03

Revêtements de sol -> Dalles de sol (Liste B) | Colles non bitumineuses

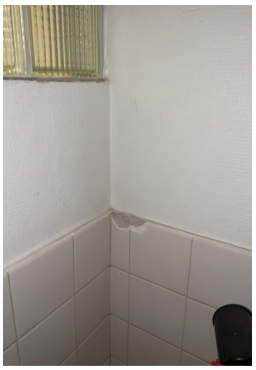
P296	ZPSO 136
BATIMENT A B C -> RDC -> BATIMENT ZONE 1 - RDC -> LOCAL 01

Revêtements de murs, poteaux, cloisons, gaines, coffres -> Colles faïence

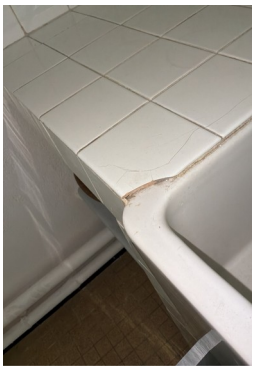
P298	ZPSO 137
BATIMENT A B C -> RDC -> BATIMENT ZONE 1 - RDC -> LOCAL 020

Revêtements de murs, poteaux, cloisons, gaines, coffres -> Colles faïence

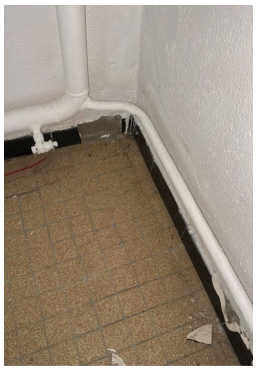
P299	ZPSO 137
BATIMENT A B C -> RDC -> BATIMENT ZONE 1 - RDC -> LOCAL 020

Revêtements de murs, poteaux, cloisons, gaines, coffres -> Colles faïence

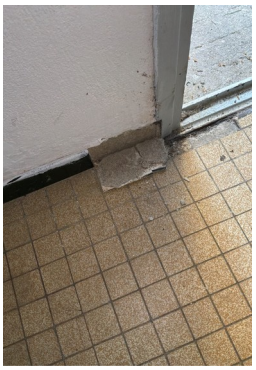
P300	ZPSO 138
BATIMENT A B C -> RDC -> BATIMENT ZONE 1 - RDC -> LOCAL 020

Revêtements de murs, poteaux, cloisons, gaines, coffres -> Colles plinthe

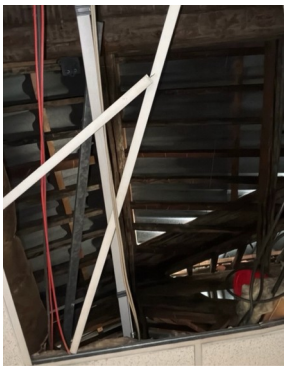
P303	ZPSO 140
BATIMENT A B C -> TOITURE ET COMBLES

Toitures -> Plaques fibrociment (Liste B)

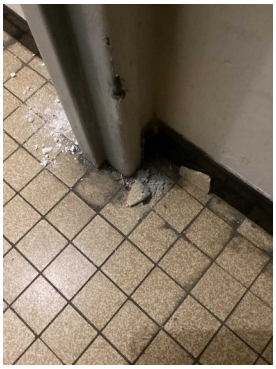
S2	ZPSO 1
BATIMENT A B C -> REZ DE JARDIN -> BATIMENT ZONE 1 - REZ DE JARDIN -> LOCAL 118

Revêtements de sol -> Colles carrelage | Joints carrelage

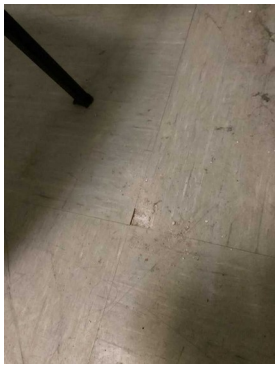
S3	ZPSO 53
BATIMENT A B C -> REZ DE JARDIN -> BATIMENT ZONE 1 - REZ DE JARDIN -> LOCAL 120

Revêtements de sol -> Dalles de sol (Liste B) | Colles non bitumineuses | Ragréages

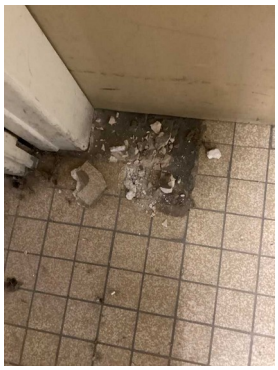
S9	ZPSO 2
BATIMENT A B C -> RDC -> BATIMENT ZONE 1 - RDC -> LOCAL 019

Revêtements de murs, poteaux, cloisons, gaines, coffres -> Colles plinthe | Joints plinthe

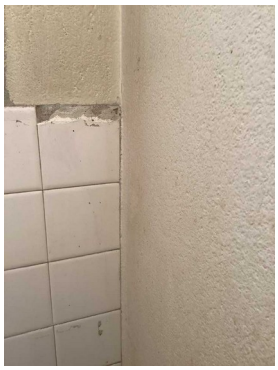
S11	ZPSO 1
BATIMENT A B C -> R+1 -> BATIMENT ZONE 2 - R+1 -> CIRCULATION 1

Revêtements de sol -> Colles carrelage | Joints carrelage

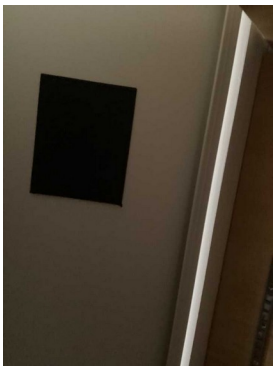
S12	ZPSO 11
BATIMENT A B C -> R+1 -> BATIMENT ZONE 2 - R+1 -> LOCAL 237

Revêtements de murs, poteaux, cloisons, gaines, coffres -> Colles faïence | Joints faïence

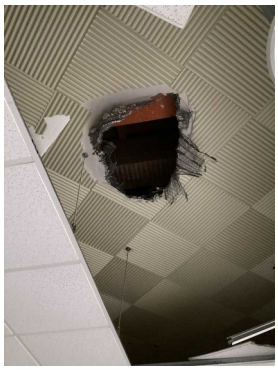
S21	ZPSO 118

Plafonds -> Plots de colle plafonds | Plaques

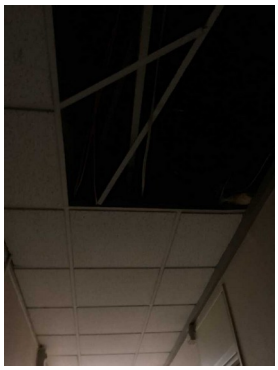
S29	ZPSO 123
BATIMENT A B C -> R+1 -> BATIMENT ZONE 2 - R+1 -> LOCAL 242

Faux plafonds -> Plaques (Liste A)

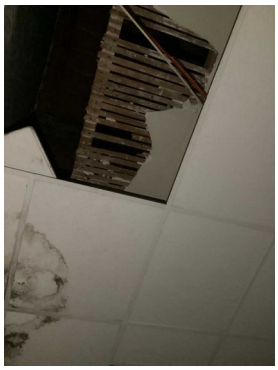
S33	ZPSO 123
BATIMENT A B C -> R+2 -> BATIMENT ZONE 3 - R+2 -> LOCAL 336

Faux plafonds -> Plaques (Liste A)

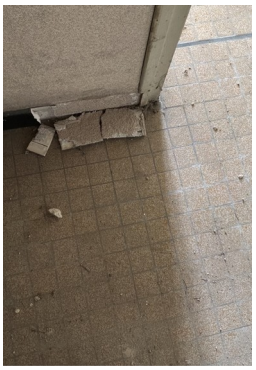
S40	ZPSO 2
BATIMENT A B C -> R+1 -> BATIMENT ZONE 2 - R+1 -> CIRCULATION 1

Revêtements de murs, poteaux, cloisons, gaines, coffres -> Colles plinthe | Joints plinthe

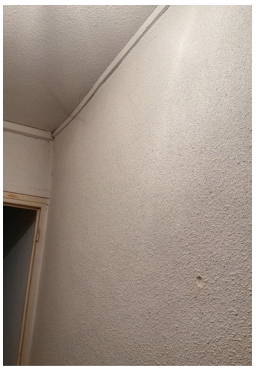
S42	ZPSO 2
BATIMENT A B C -> R+1 -> BATIMENT ZONE 2 - R+1 -> LOCAL 238

Revêtements de murs, poteaux, cloisons, gaines, coffres -> Colles plinthe | Joints plinthe

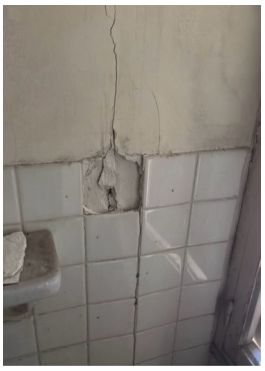
S55	ZPSO 11
BATIMENT A B C -> R+1 -> BATIMENT ZONE 1 - R+1 -> LOCAL 232

Revêtements de murs, poteaux, cloisons, gaines, coffres -> Colles faïence | Joints faïence

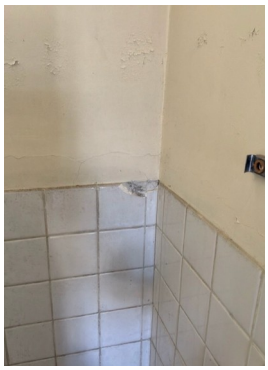
S56	ZPSO 11
BATIMENT A B C -> R+1 -> BATIMENT ZONE 1 - R+1 -> LOCAL 224

Revêtements de murs, poteaux, cloisons, gaines, coffres -> Colles faïence | Joints faïence

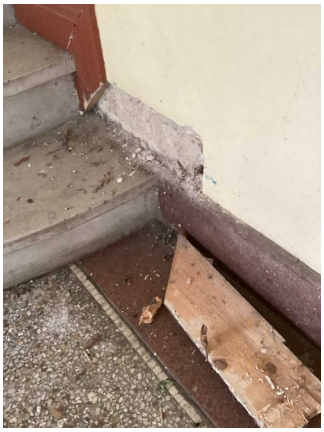
BATIMENT A B C -> REZ DE JARDIN -> BATIMENT ZONE 3 - REZ DE JARDIN -> LOCAL 145	OBS 1
03 - Parois verticales intérieures	
Plinthes	
	**Observation :** plinthes en bois sans colle

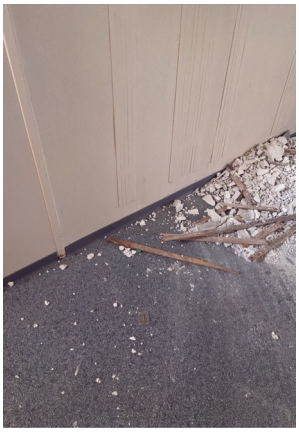
BATIMENT A B C -> R+1 -> BATIMENT ZONE 3 - R+1 -> LOCAL 256	OBS 5
03 - Parois verticales intérieures	
Plinthes	
	**Observation :** plinthes plastiques

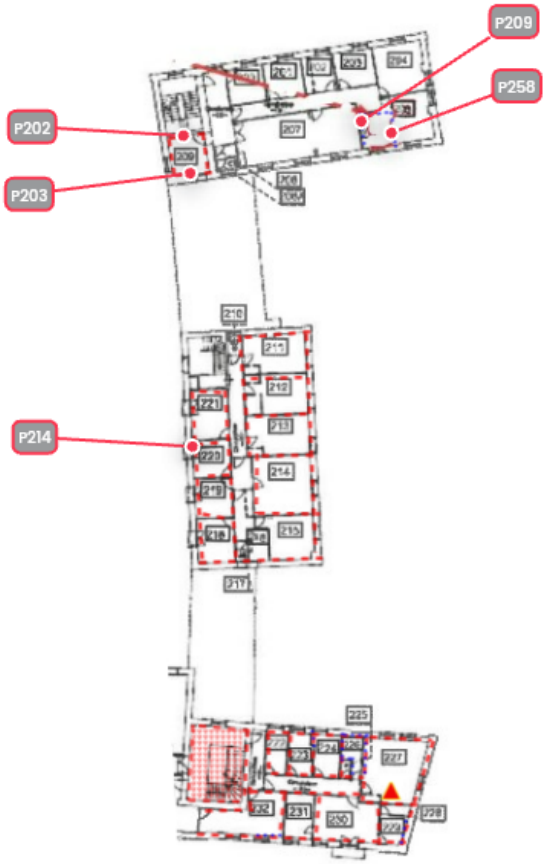
ADRESSE	DOSSIER TECHNIQUE AMIANTE - Abbe de l epee 17 Rue abbe de L Epee 34000 MONTPELLIER	
Localisation BATIMENT A B C > R+1 > BATIMENT ZONE 1 - R+1	Date visite	Du 12/11/2025 au 14/11/2025
	Auteur	Benjamin LACOME
	N° dossier	28777017/S1/1
	Planche	42 / 63
	Indice	1

Prélèvement positif

- Colles plinthe,Joints plinthe
- Colles faïence,Joints faïence
- Colles plinthe
- Plaques antivibratiles placards
- Colles carrelage,Joints carrelage

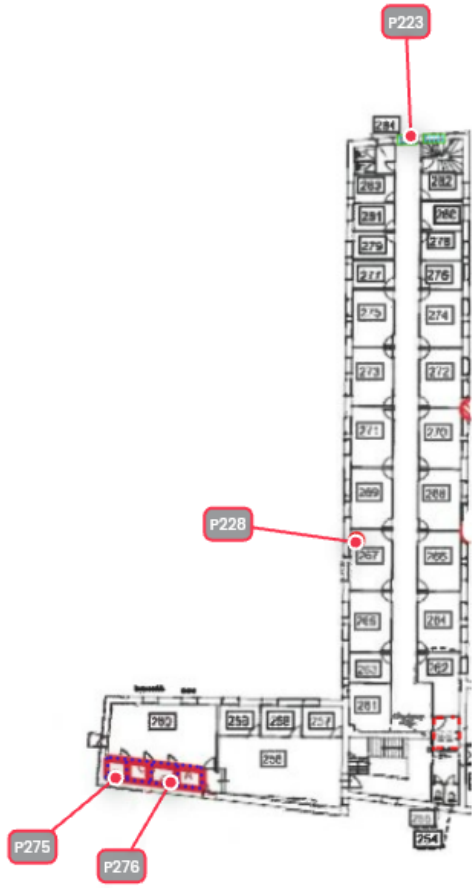
Prélèvement positif

- Colles plinthe,Joints plinthe
- Colles faïence
- Conduits (Liste B)
- Mastic de vitrage

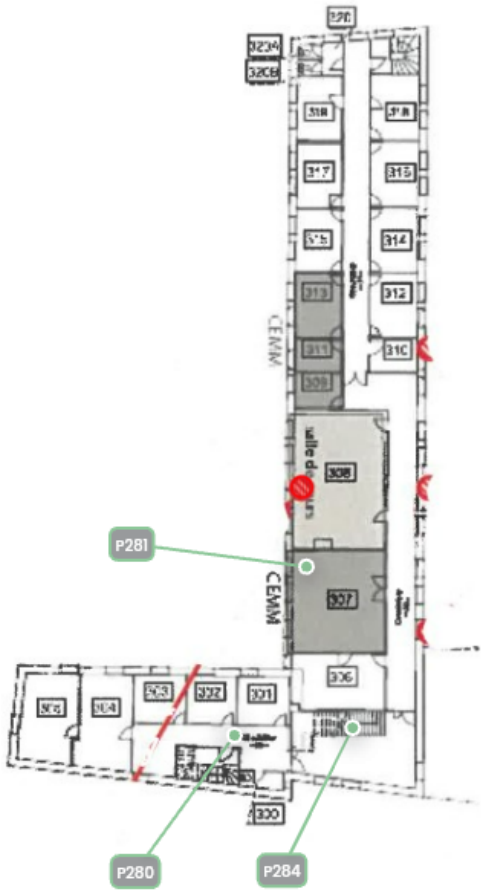
- Conduits (Liste B)

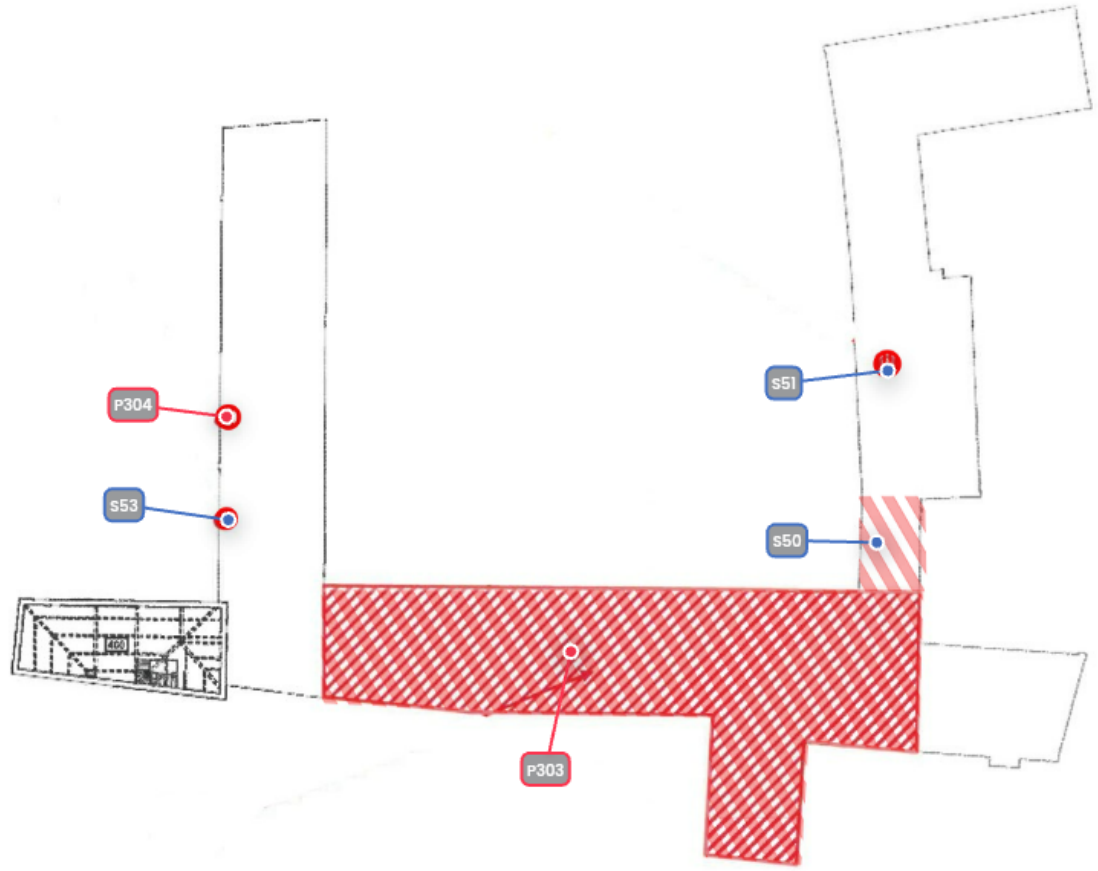
- Plaques fibrociment (Liste B)
- Conduits de fumée (Liste B)
