Pré-rapport de repérage amiante avant réalisation de travaux dans un immeuble bâti

Rapport N° : 28777017/S2/1/AM-RTV_V1

DOSSIER TECHNIQUE AMIANTE - Abbe de l epee

BATIMENT D

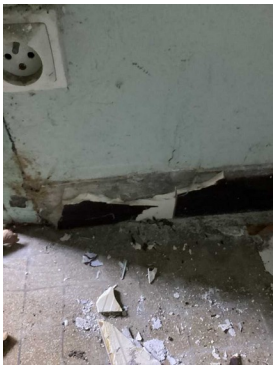
P1	ZPSO 1
REGION ACADEMIQUE OCCITANIE -> BATIMENT D -> RDC -> ESCALIER 2

Revêtements de sol -> Colles carrelage | Joints carrelage

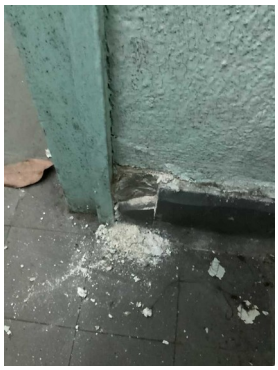
P7	ZPSO 7

REGION ACADEMIQUE OCCITANIE -> BATIMENT D -> RDC -> LOCAL 1 7

Revêtements de murs, poteaux, cloisons, gaines, coffres -> Colles plinthe | Joints plinthe

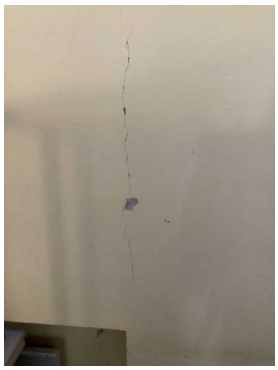
P9	ZPSO 10

REGION ACADEMIQUE OCCITANIE -> BATIMENT D -> RDC -> LOCAL 16

Murs et cloisons maçonnées "en dur" -> Enduits projetés/talochés murs

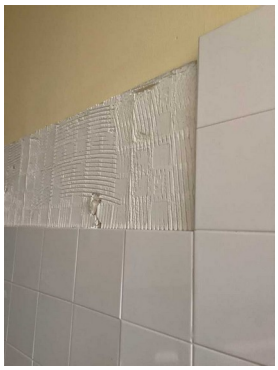
P11	ZPSO 12

REGION ACADEMIQUE OCCITANIE -> BATIMENT D -> RDC -> LOCAL 14

Revêtements de murs, poteaux, cloisons, gaines, coffres -> Colles faïence | Joints faïence

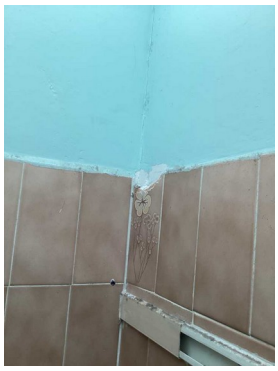
P23	ZPSO 21

REGION ACADEMIQUE OCCITANIE -> BATIMENT D -> R+1 -> LOCAL 4

Revêtements de murs, poteaux, cloisons, gaines, coffres -> Colles faïence | Joints faïence

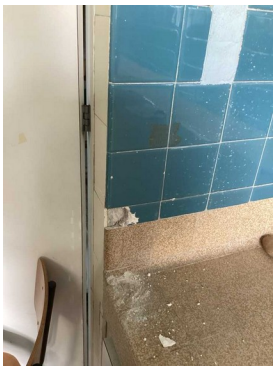
P25	ZPSO 11
REGION ACADEMIQUE OCCITANIE -> BATIMENT D -> R+1 -> LOCAL 3

Revêtements de murs, poteaux, cloisons, gaines, coffres -> Colles faïence | Joints faïence

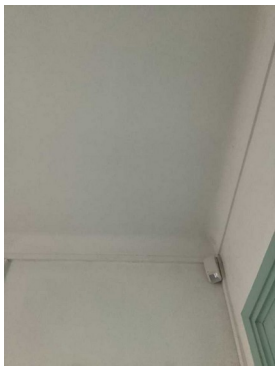
P34	ZPSO 4

REGION ACADEMIQUE OCCITANIE -> BATIMENT D -> R+1 -> ESCALIER 1

Plafonds -> Enduits projetés/talochés plafonds

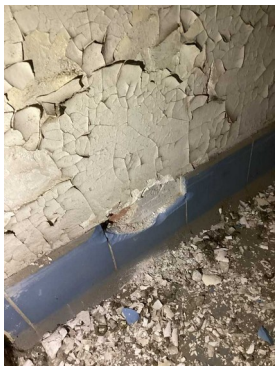
P64	ZPSO 18

REGION ACADEMIQUE OCCITANIE -> BATIMENT D -> R+2 -> LOCAL 2

Revêtements de murs, poteaux, cloisons, gaines, coffres -> Colles plinthe | Joints plinthe

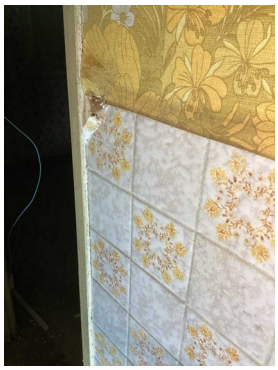
P66	ZPSO 45

REGION ACADEMIQUE OCCITANIE -> BATIMENT D -> RDC -> LOCAL 18

Revêtements de murs, poteaux, cloisons, gaines, coffres -> Colles faïence | Joints faïence

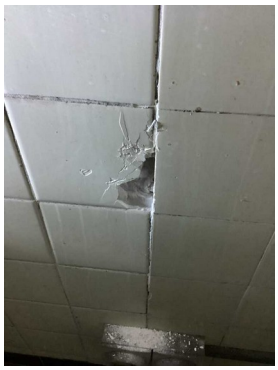
P68	ZPSO 46

REGION ACADEMIQUE OCCITANIE -> BATIMENT D -> RDC -> LOCAL 4

Revêtements de murs, poteaux, cloisons, gaines, coffres -> Colles faïence | Joints faïence

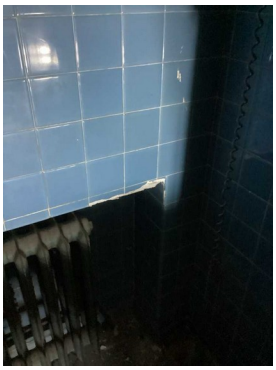
P71	ZPSO 23

REGION ACADEMIQUE OCCITANIE -> BATIMENT D -> RDC -> LOCAL 25

Revêtements de murs, poteaux, cloisons, gaines, coffres -> Colles faïence | Joints faïence

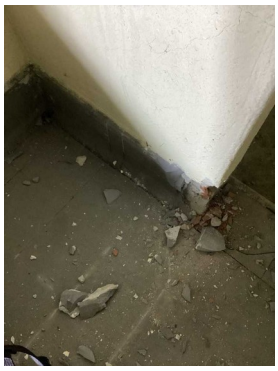
P76	ZPSO 7

REGION ACADEMIQUE OCCITANIE -> BATIMENT D -> RDC -> LOCAL 7

Revêtements de murs, poteaux, cloisons, gaines, coffres -> Colles plinthe | Joints plinthe

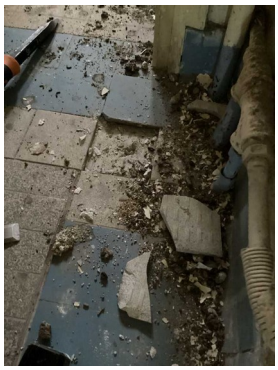
P88	ZPSO 27

REGION ACADEMIQUE OCCITANIE -> BATIMENT D -> R+3 -> CIRCULATION 1

Revêtements de sol -> Colles carrelage | Joints carrelage

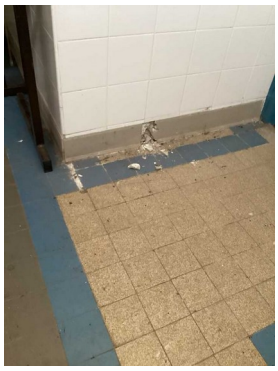
P94	ZPSO 13

REGION ACADEMIQUE OCCITANIE -> BATIMENT D -> RDC -> LOCAL 14

Revêtements de murs, poteaux, cloisons, gaines, coffres -> Colles plinthe

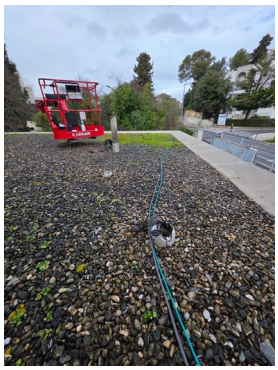
P115	ZPSO 61
REGION ACADEMIQUE OCCITANIE -> BATIMENT D -> TOITURE 2

Etanchéité de toiture terrasse -> Revêtements bitumineux parties planes

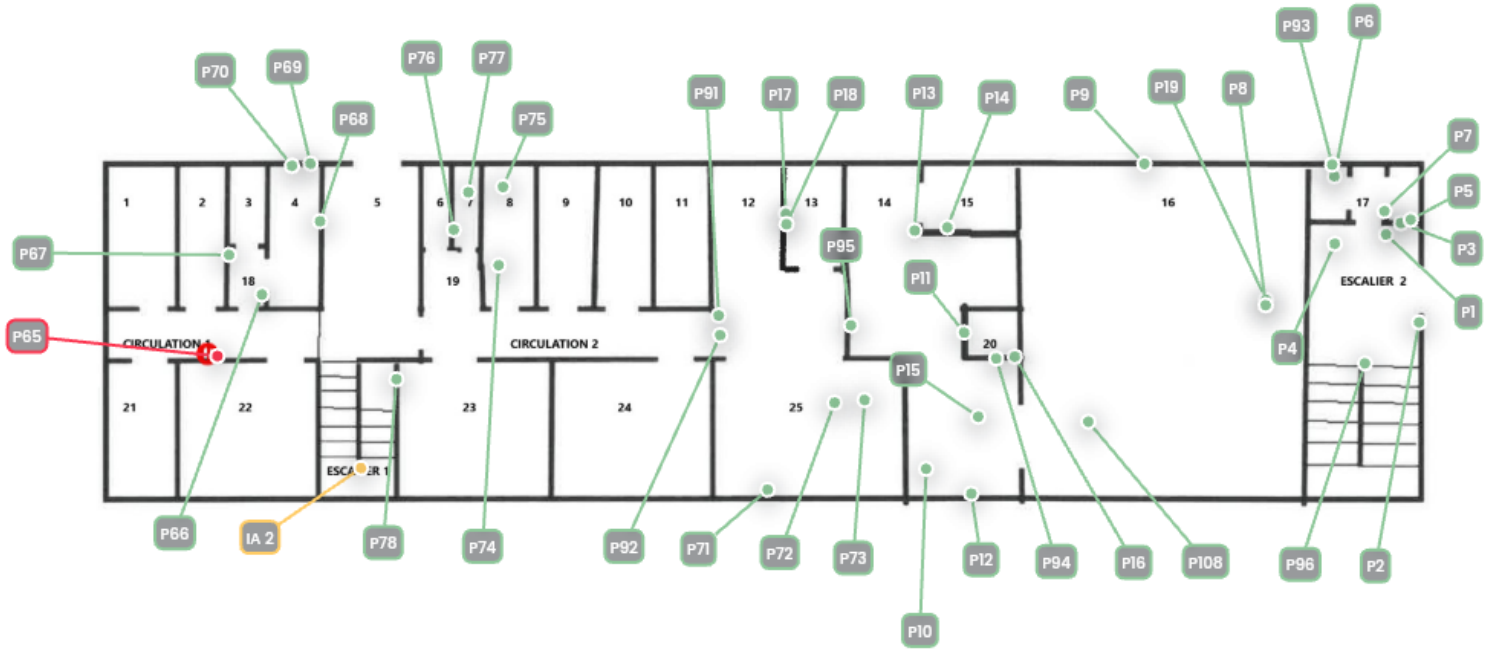
- Conduits (Liste B)

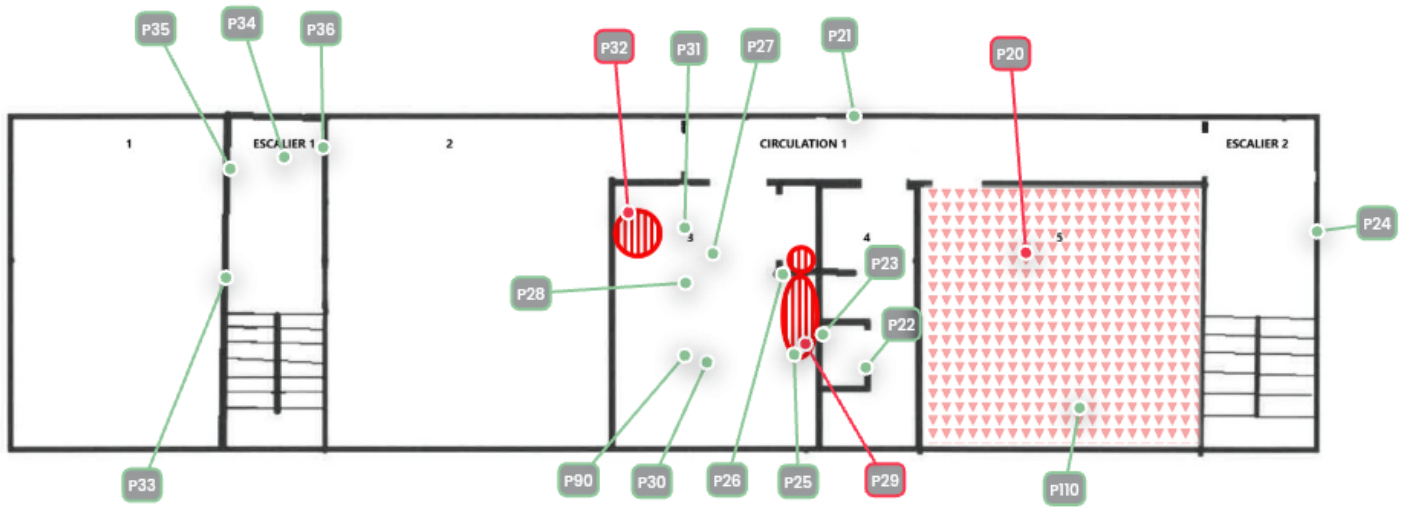
- Conduits (Liste B)
- Colles carrelage,Joints carrelage

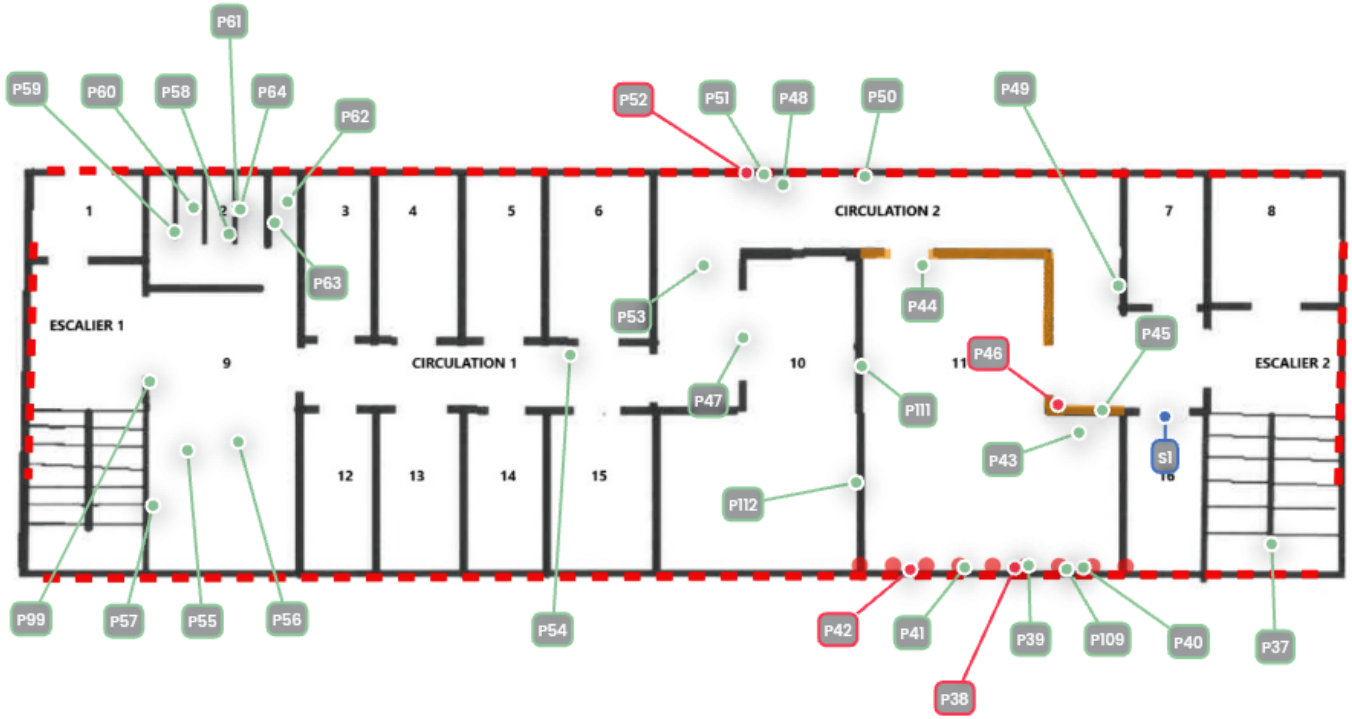
Un mastic de fenêtre dans la circulation contient de l'amiante, nous devons réaliser des prélèvements complémentaires afin de pouvoir zoner tous les mastics contenant de l"amiante et pouvoir les quantifier.

- Plots de colle cloisons
- Panneaux cloisons (Liste B)
- Mastic de vitrage
