Rapport de repérage amiante avant réalisation de travaux dans un immeuble bâti

Rapport N° : 28780418/S6/1/AM-RTV_V1

DIAGNOSTICS UPPA BAYONNE

CHATEAU NEUF Aile C

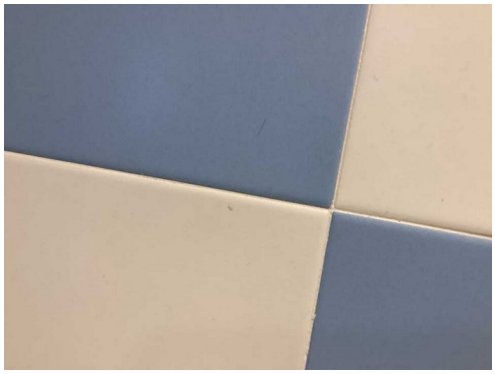
P1	ZPSO 1
CNC RDC -> Sanitaires CNC.RDC.12/13/14/15

Revêtements de sol -> Colles de carrelage

P2	ZPSO 1
CNC RDC -> Sanitaires CNC.RDC.12/13/14/15

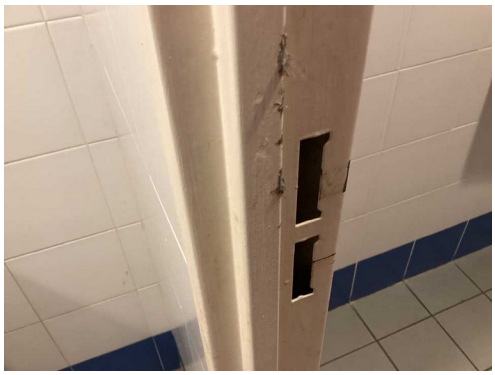
P3	ZPSO 2
CNC RDC -> Sanitaires CNC.RDC.12/13/14/15

Revêtements de sol -> Joints de carrelage

P4	ZPSO 2
CNC RDC -> Sanitaires CNC.RDC.12/13/14/15

P5	ZPSO 3
CNC RDC -> Sanitaires CNC.RDC.12/13/14/15

Revêtements de murs, poteaux, cloisons, gaines, coffres -> Colles de faïence

P6	ZPSO 3
CNC RDC -> Sanitaires CNC.RDC.12/13/14/15

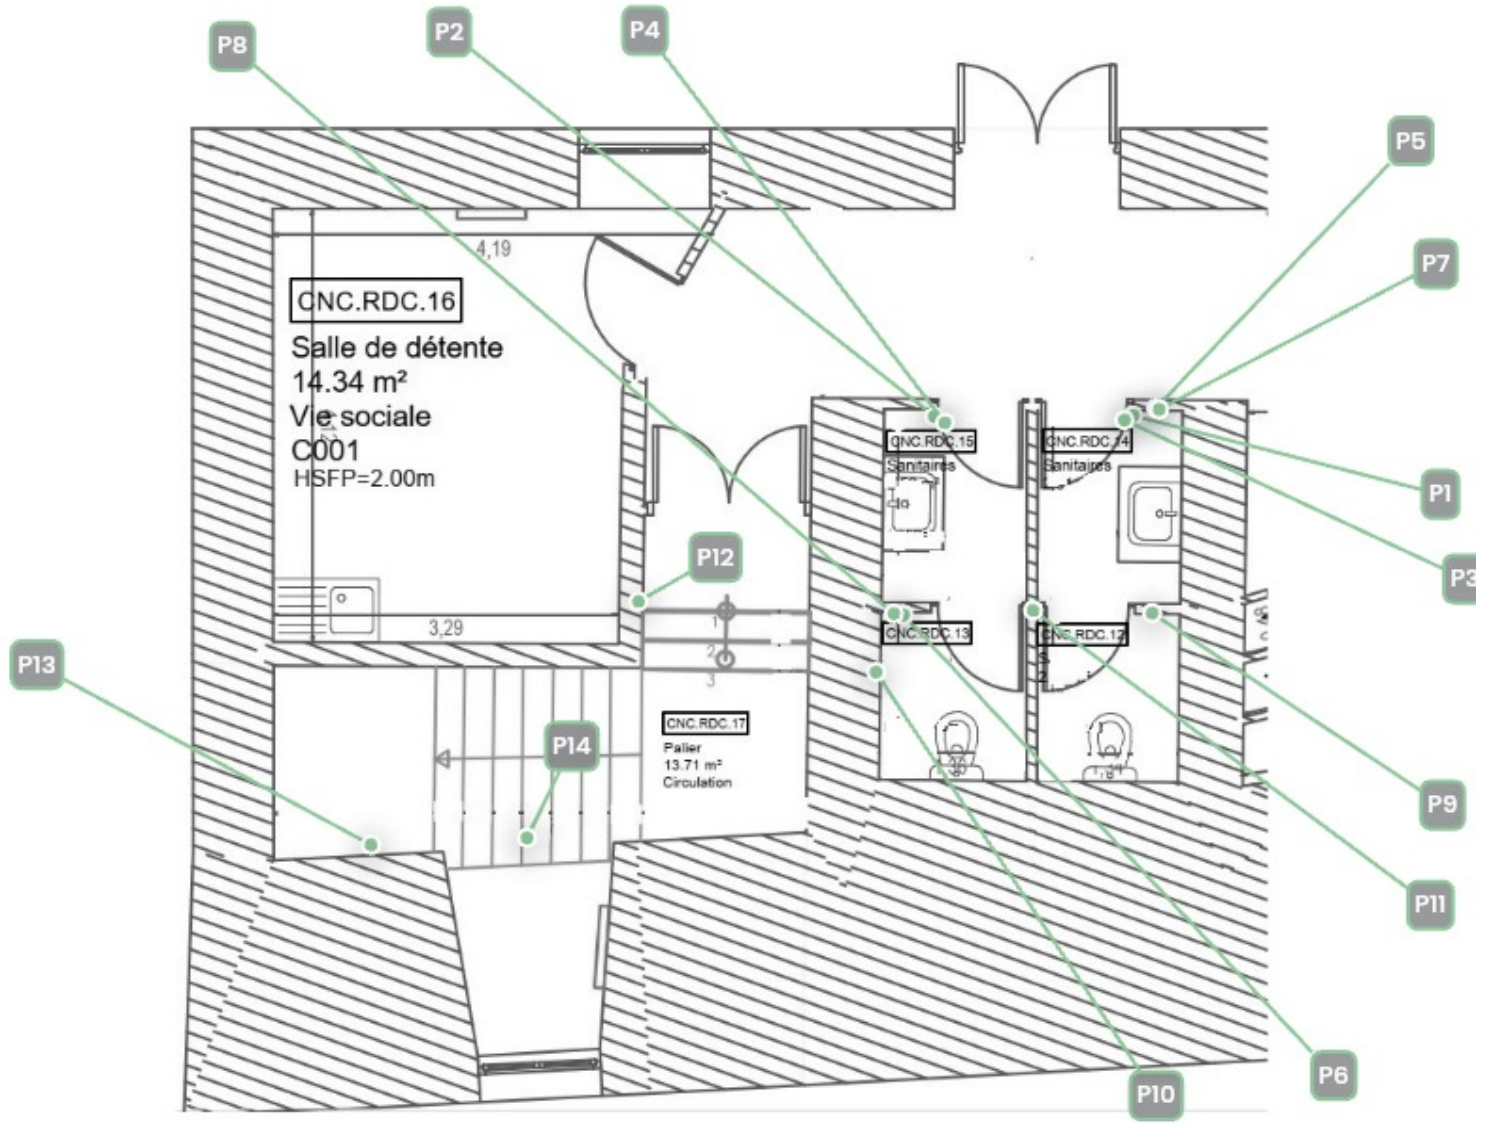
PLANCHE DE REPERAGE TECHNIQUE

ADRESSE	DIAGNOSTICS UPPA BAYONNE 21 Place Paul Bert 64100 BAYONNE	
Localisation CNC RDC	Date visite	Du 05/11/2025 au 05/11/2025
	Auteur	Christophe CAZAUX
	N° dossier	28780418/S6/1
	Planche	1 / 1
	Indice	1
