BUREAU VERITAS EXPLOITATION SAS
GEP Réglementaire Nouvelle Aquitaine
48 avenue du 8 mai 1945
Espace Mendi Alde Bâtiment A
64100 BAYONNE

Rapport de repérage amiante avant réalisation de travaux dans un immeuble bâti

Rapport N° : 28780469/S6/1/AM-RTV_V1

DIAGNOSTICS UPPA PAU

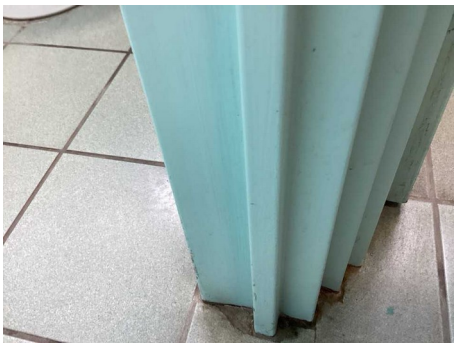
P7	ZPSO 4
R+1 -> DUB.R1.34

Portes -> Peintures

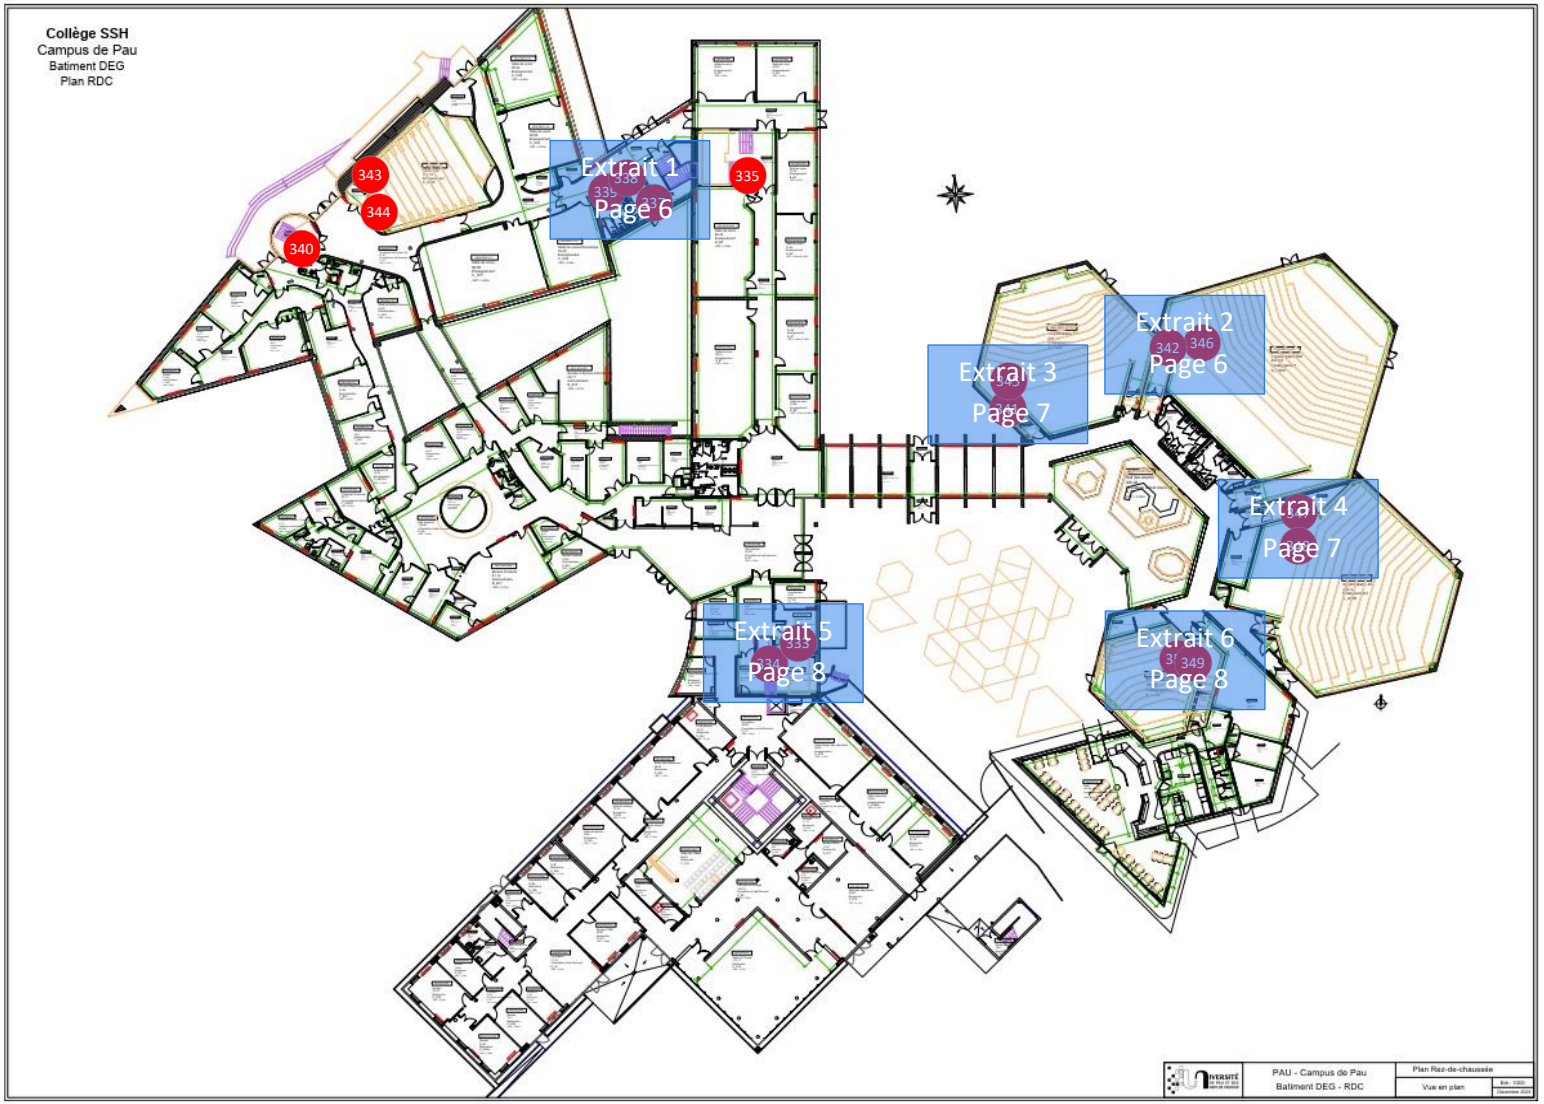
340 Contremarche et main courante à créer et bande de vigilance

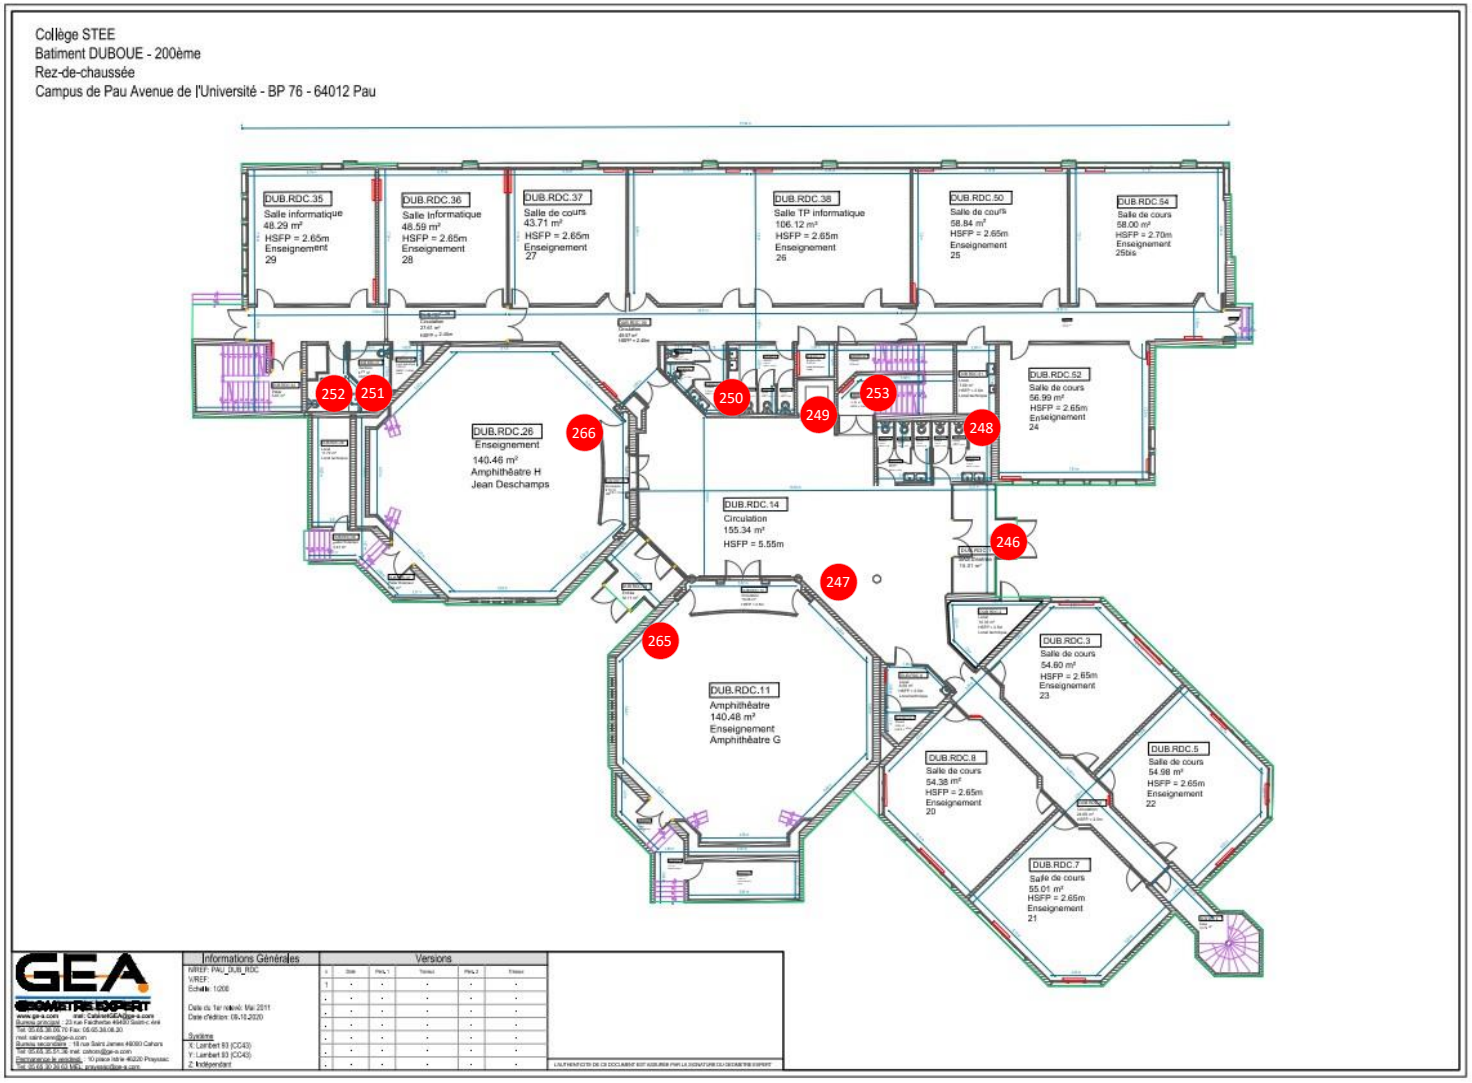
253 Rallonger main courante

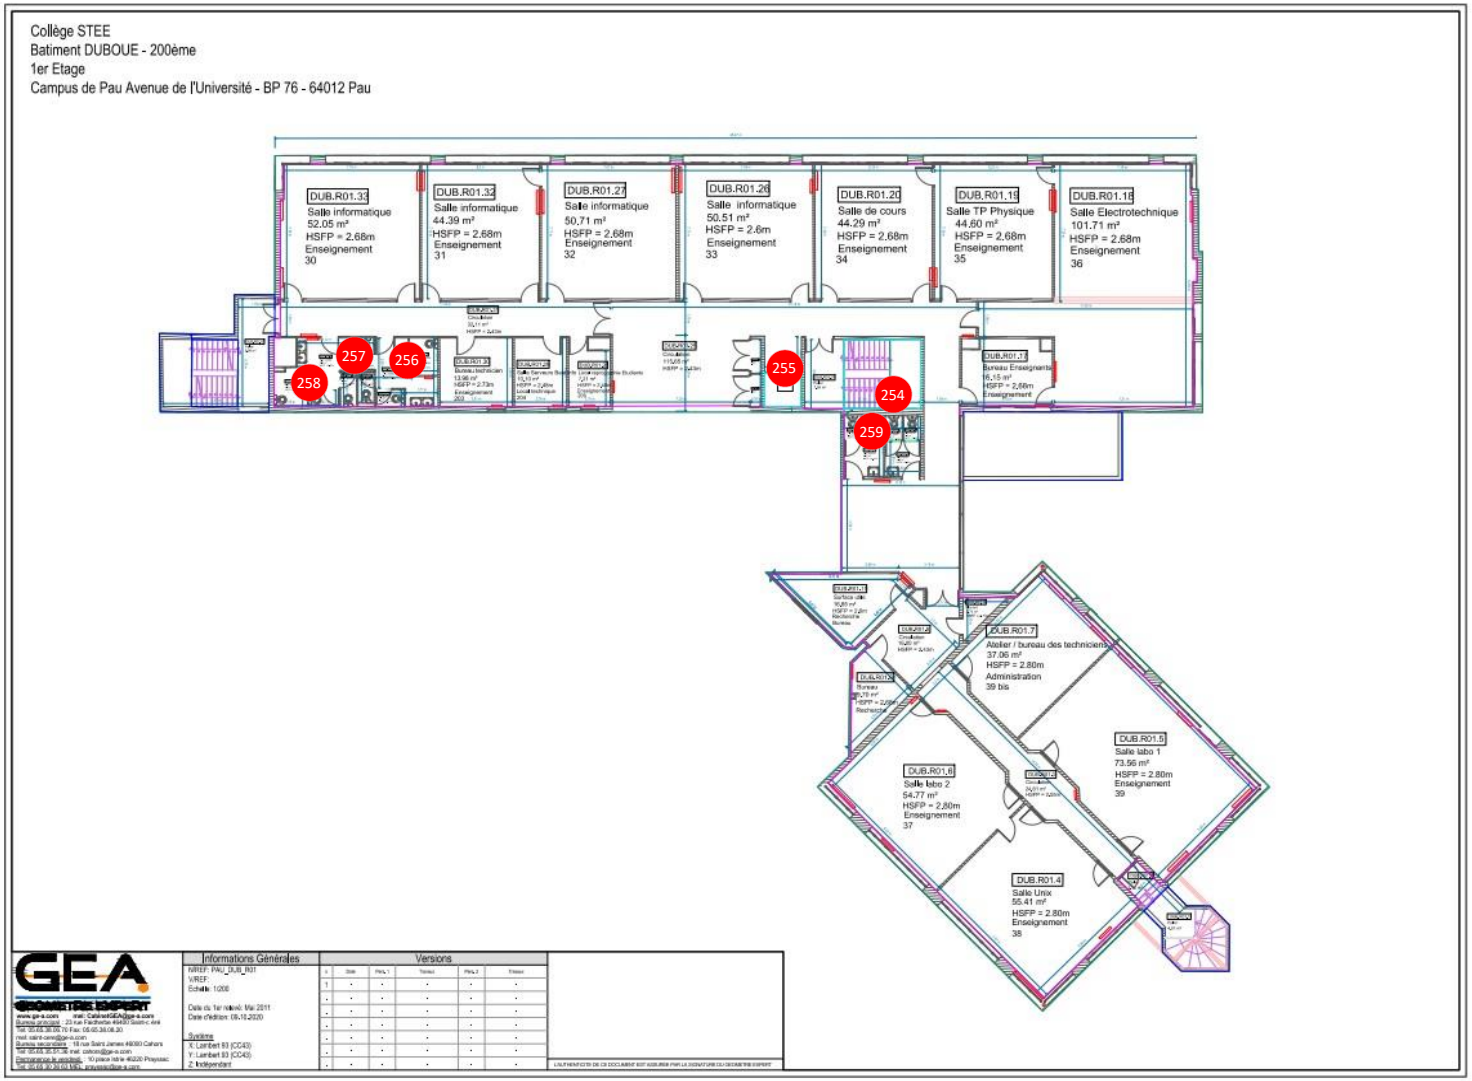
258 Poignée u et lavabo pmr à mettre en place

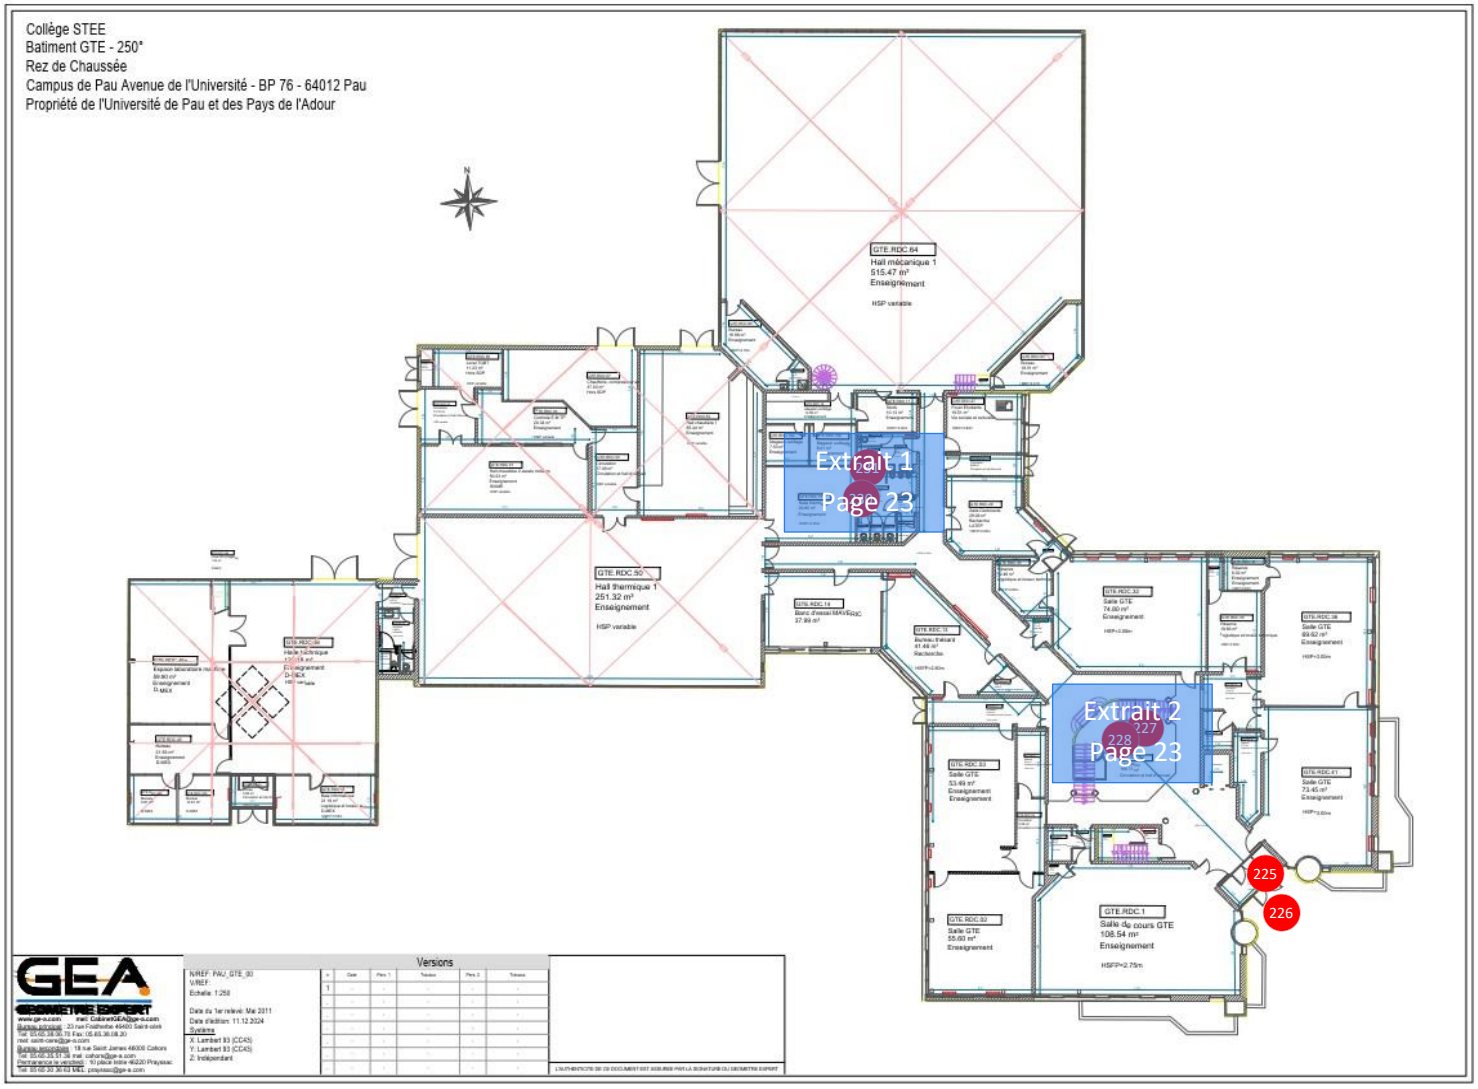
231 Mettre en place une barre d’appui, création dans lavabo, poignée U et signalétique, p.m.r
02 PLOMBERIE-SANITAIRE
Date butoir : 26/03/2025

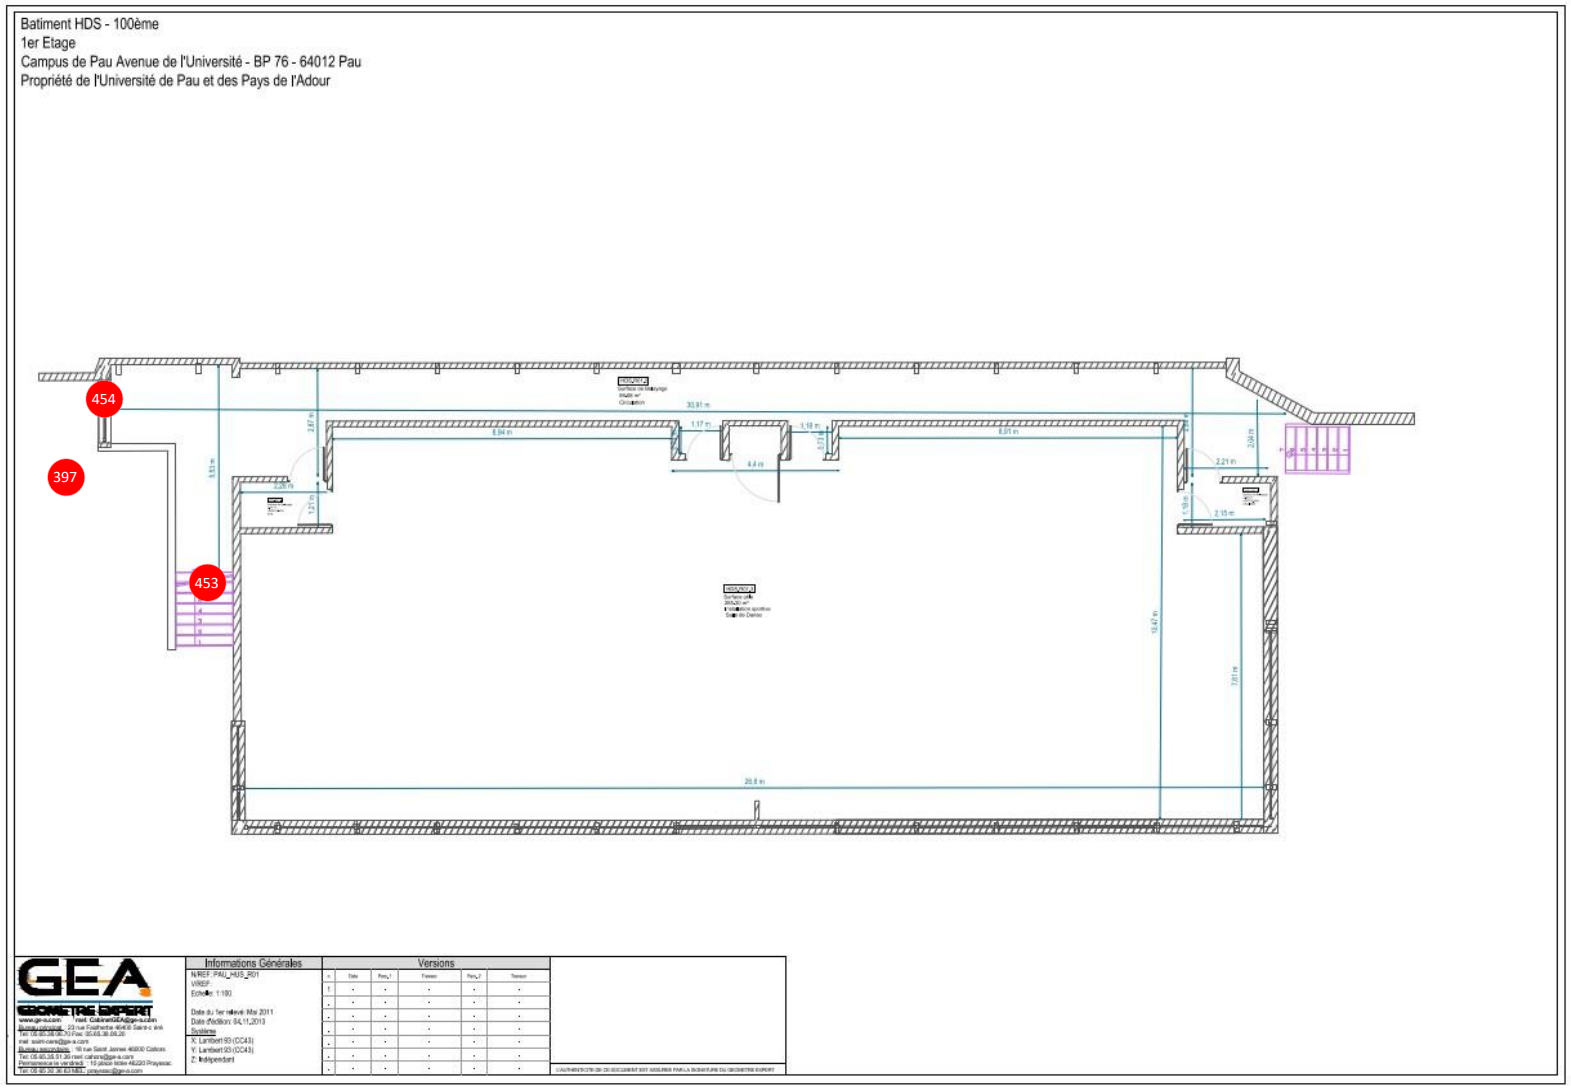
454 Porte tierce

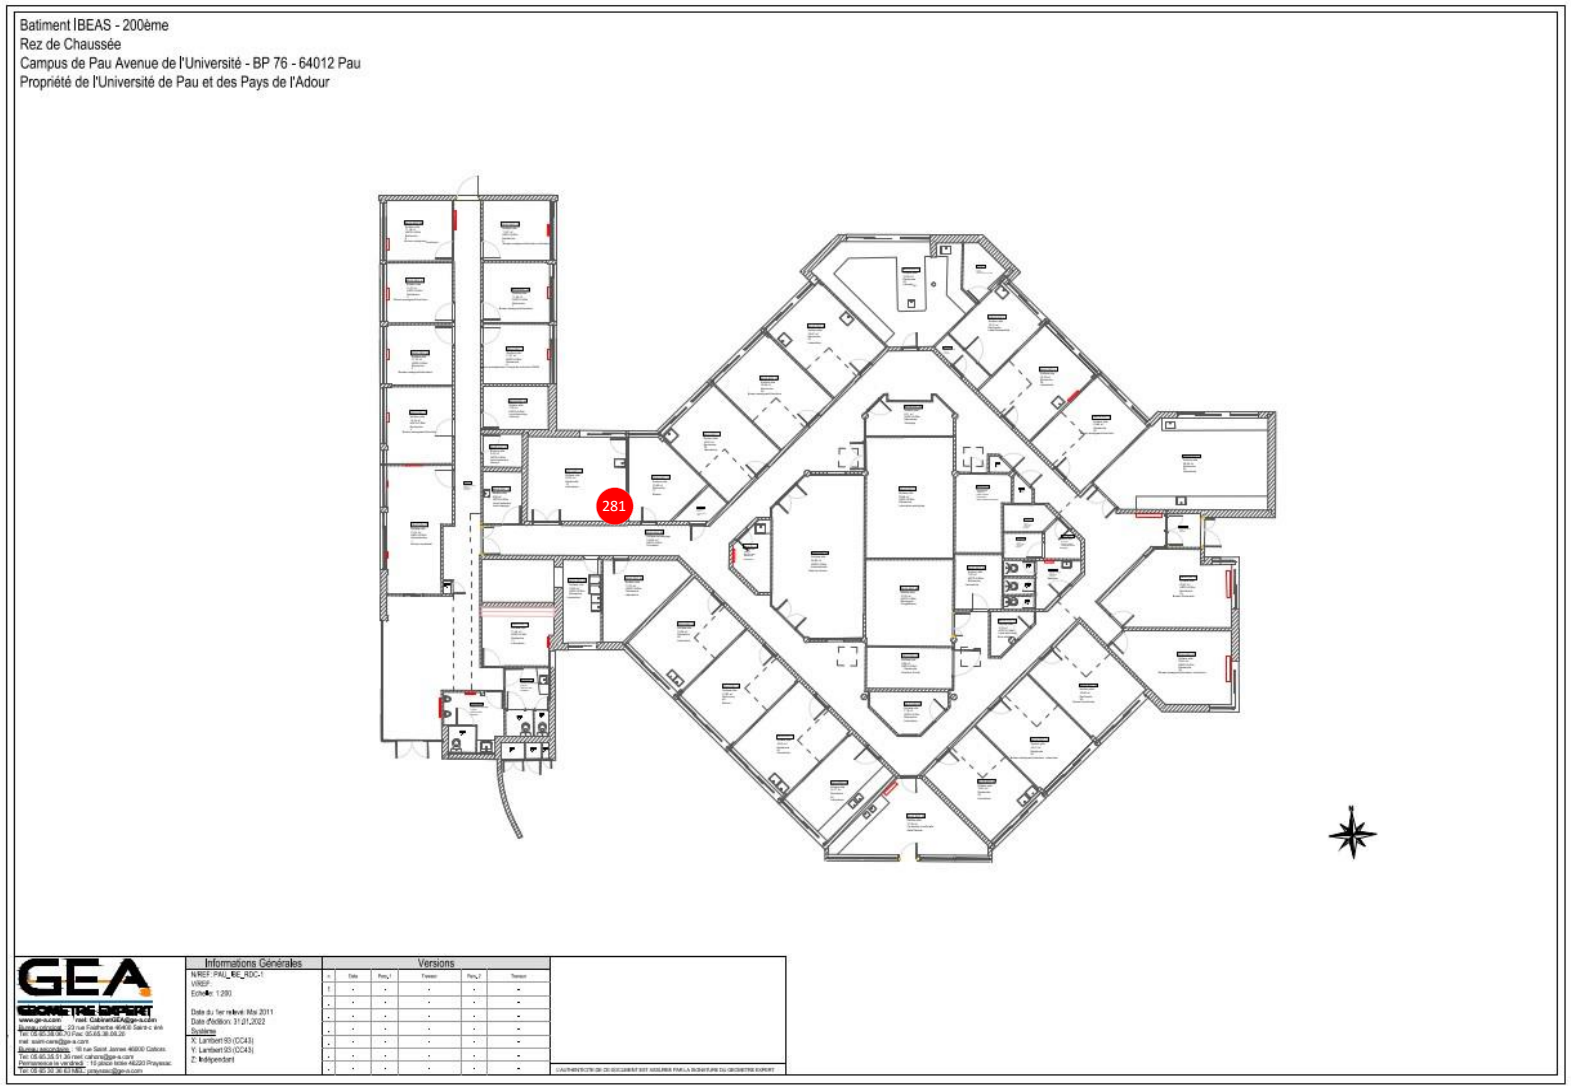
281 Adapter la paillasse pour pmr

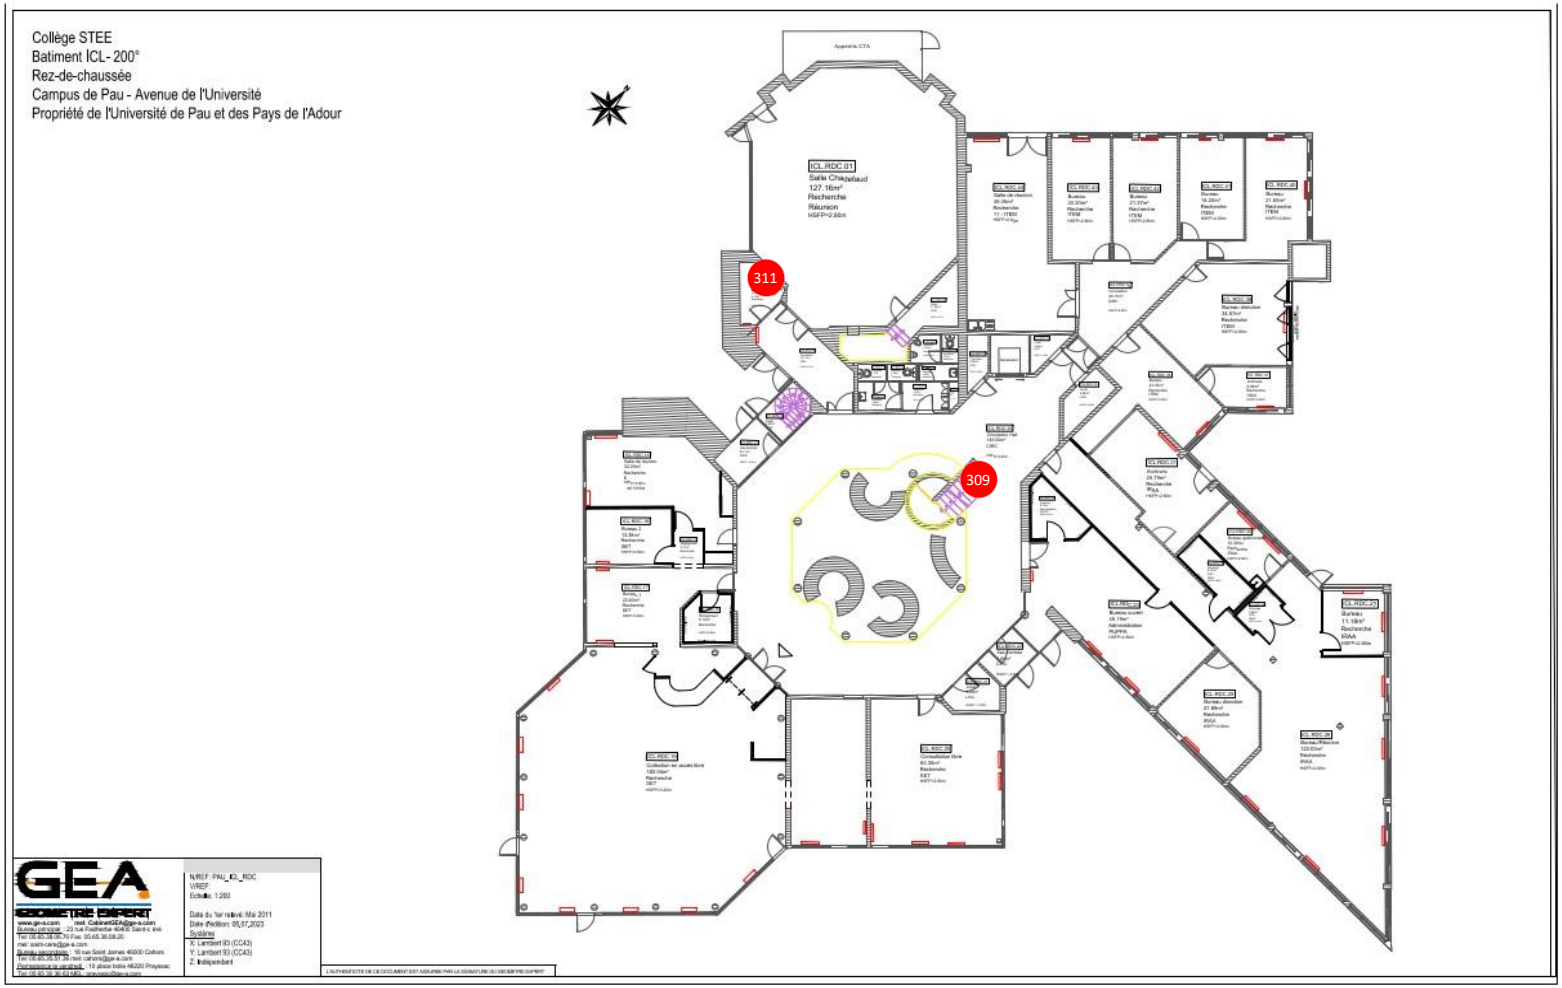
309 Contremarches 6ml et main courante à rallonger

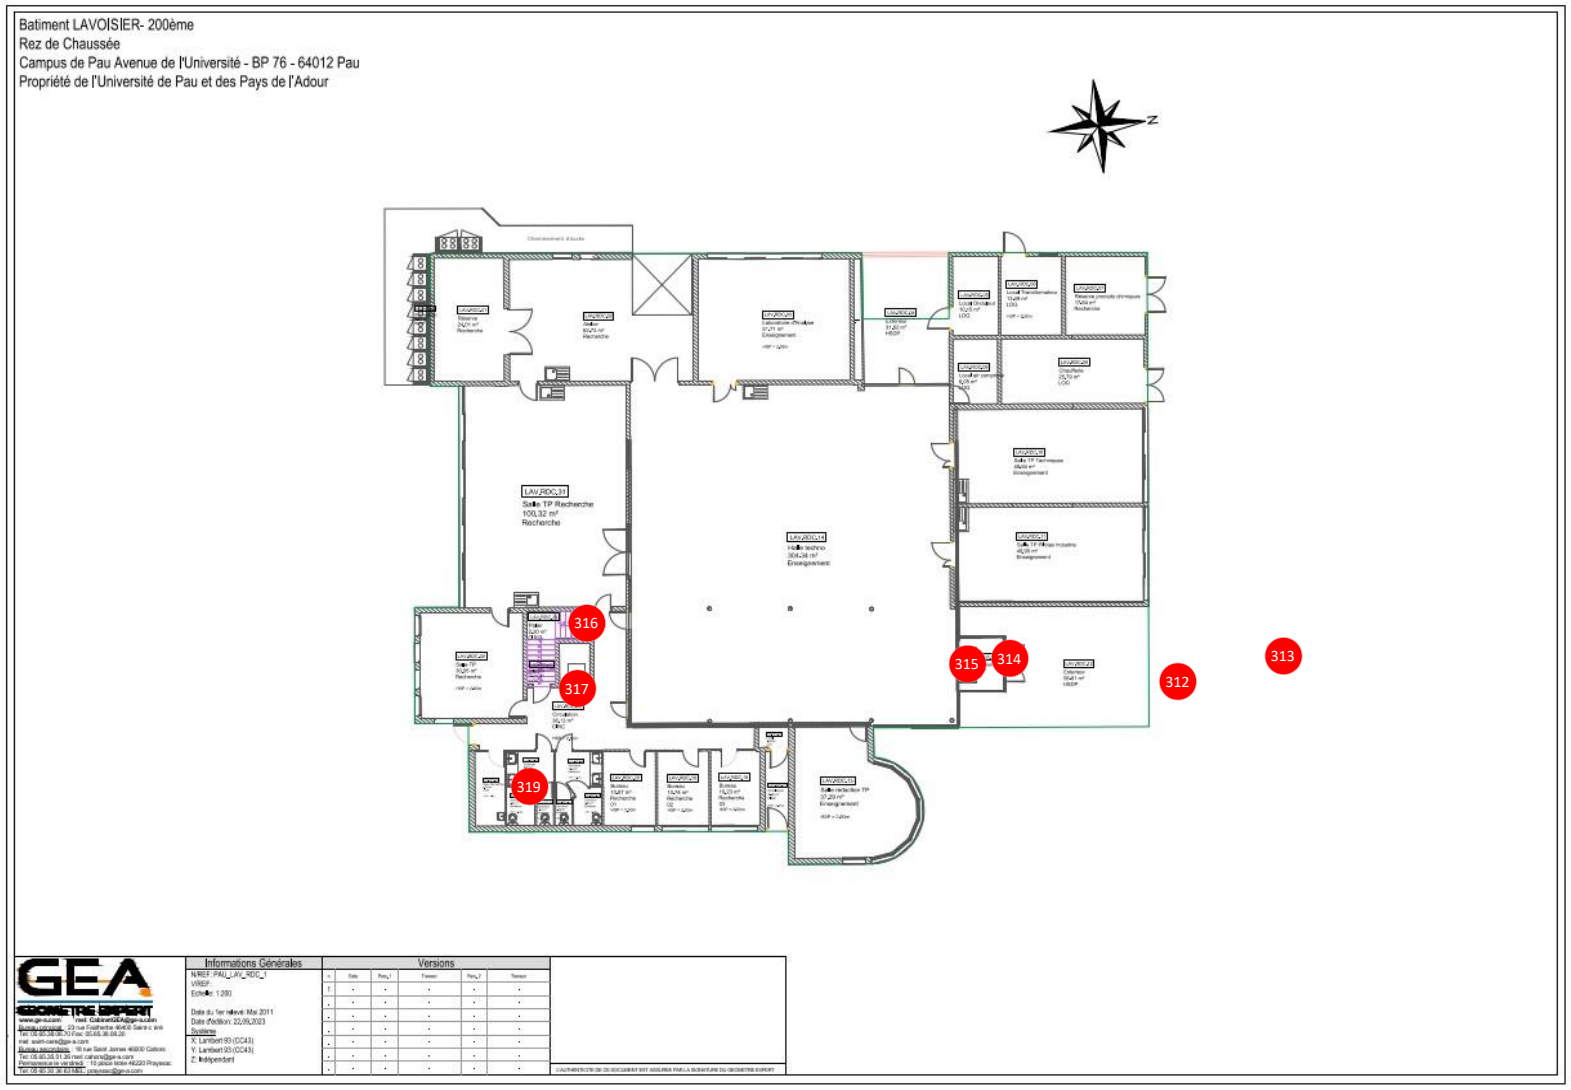
315 Signalétique sur vitrage

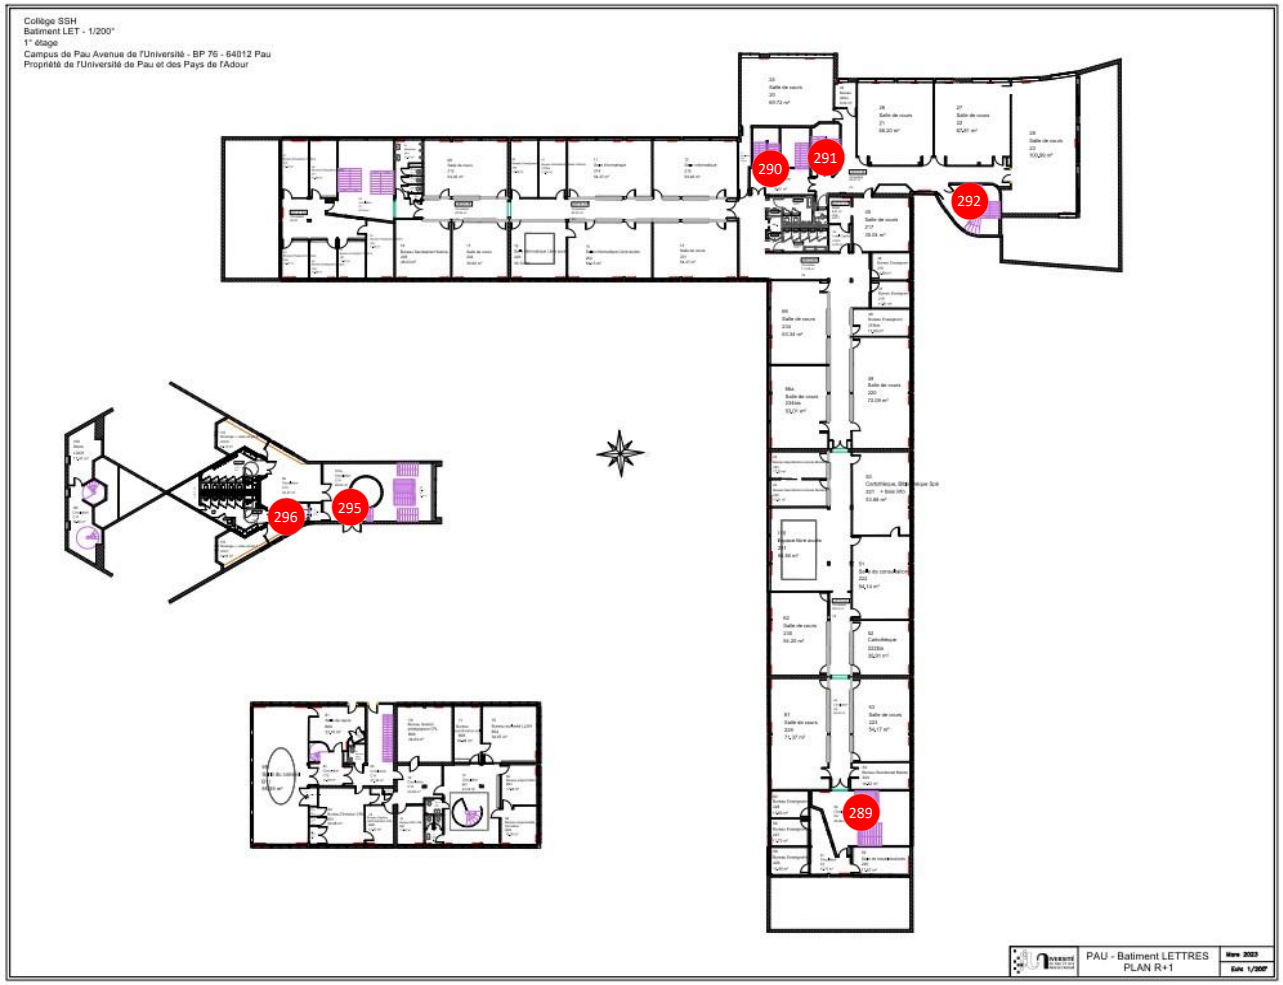
295 Contremarche 6ml et mains courantes à créer

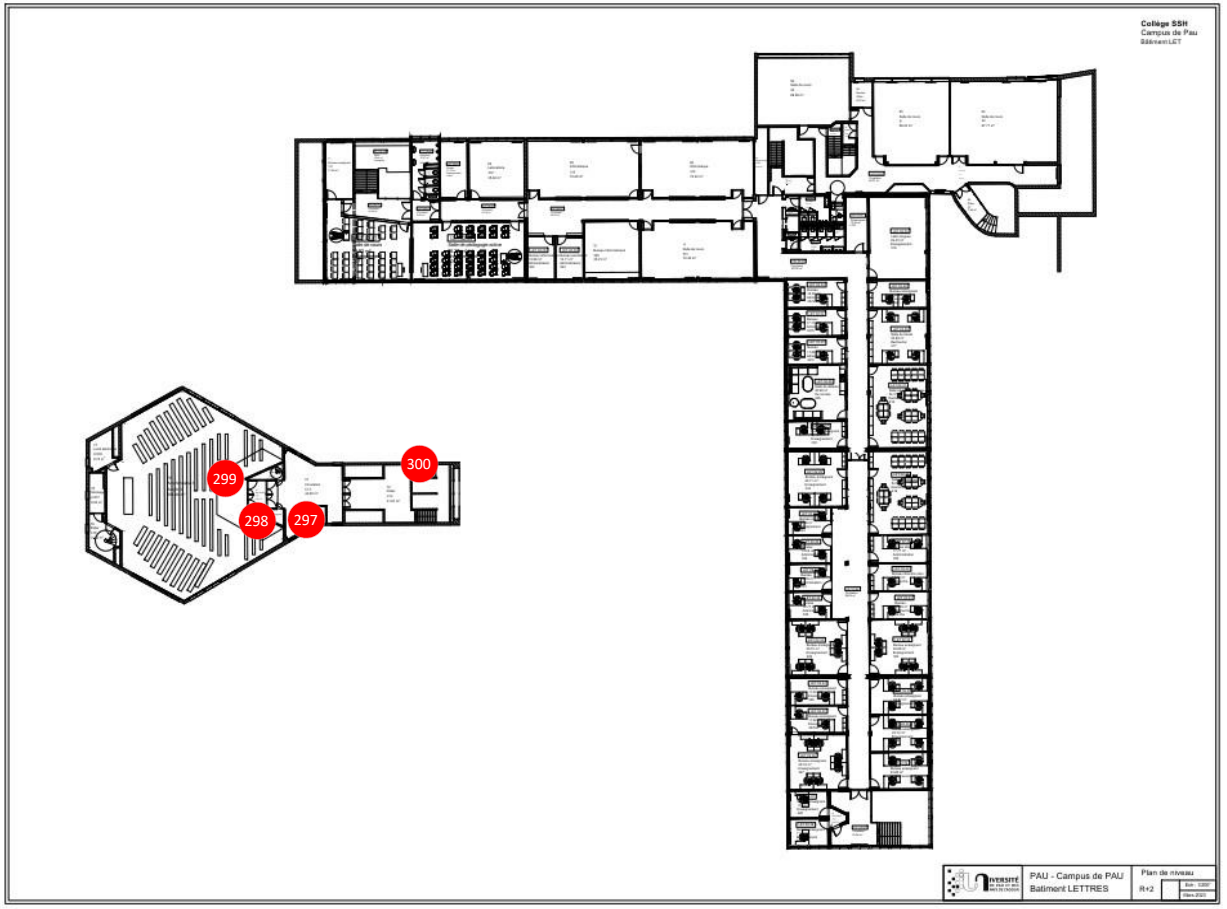
300 Rallonger main courante 16 (8ml) ou les remplacer (5ml chacune)

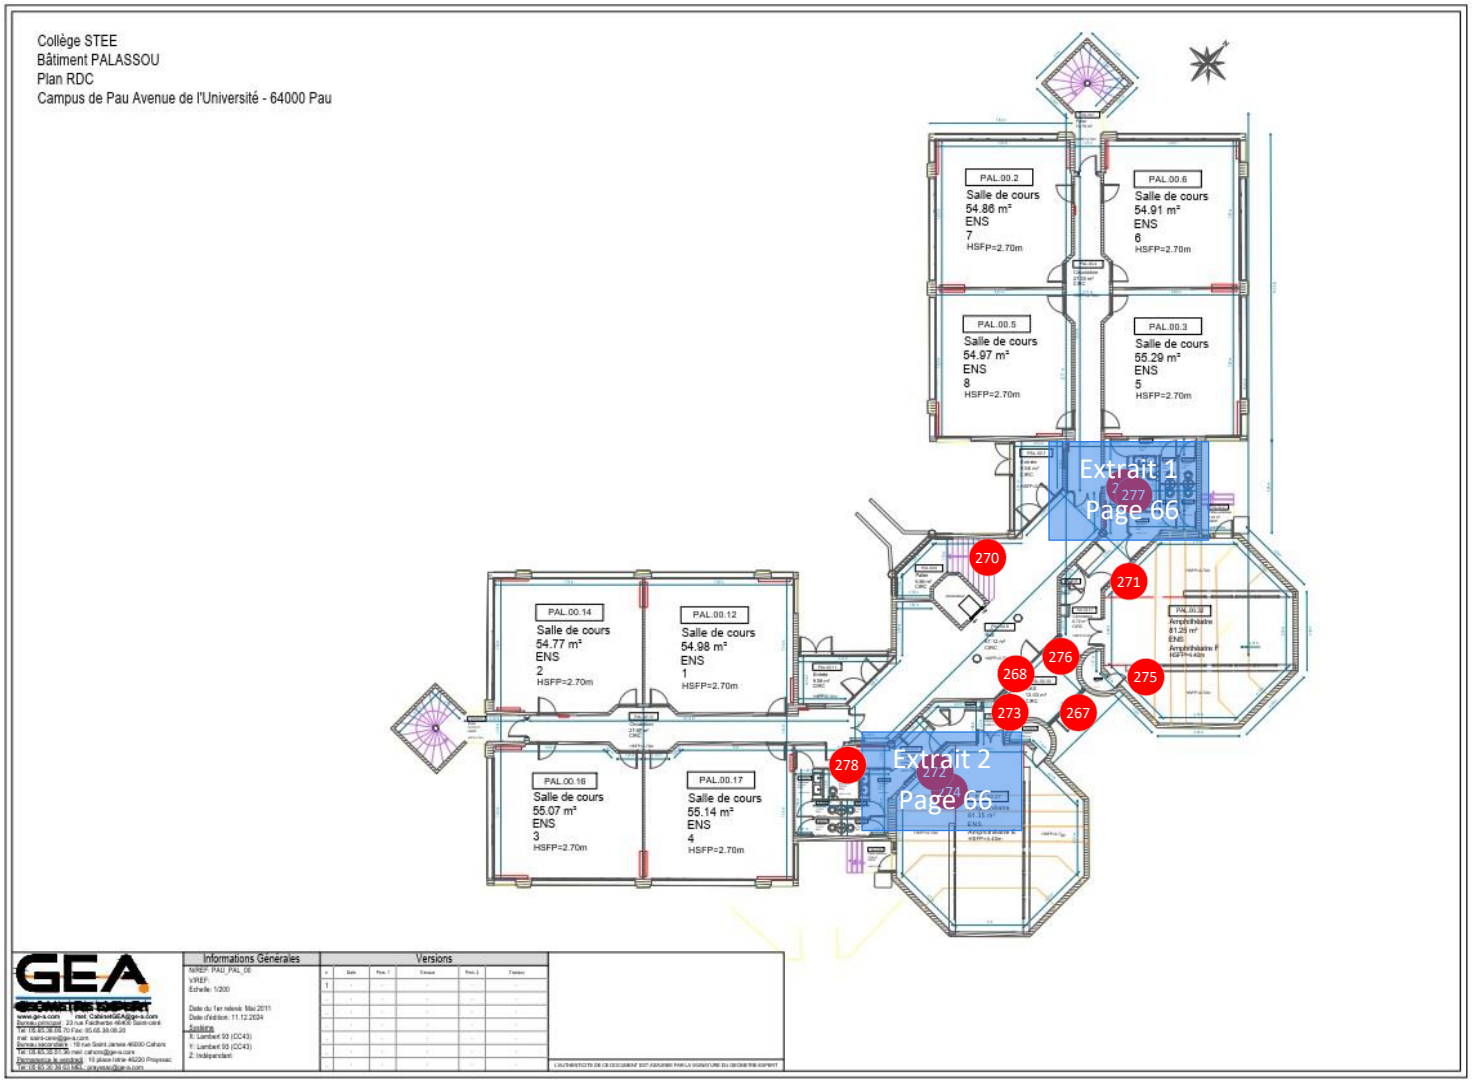
277 Lavabo entre 75 et 80 cm prévoir remplacement mitigeur

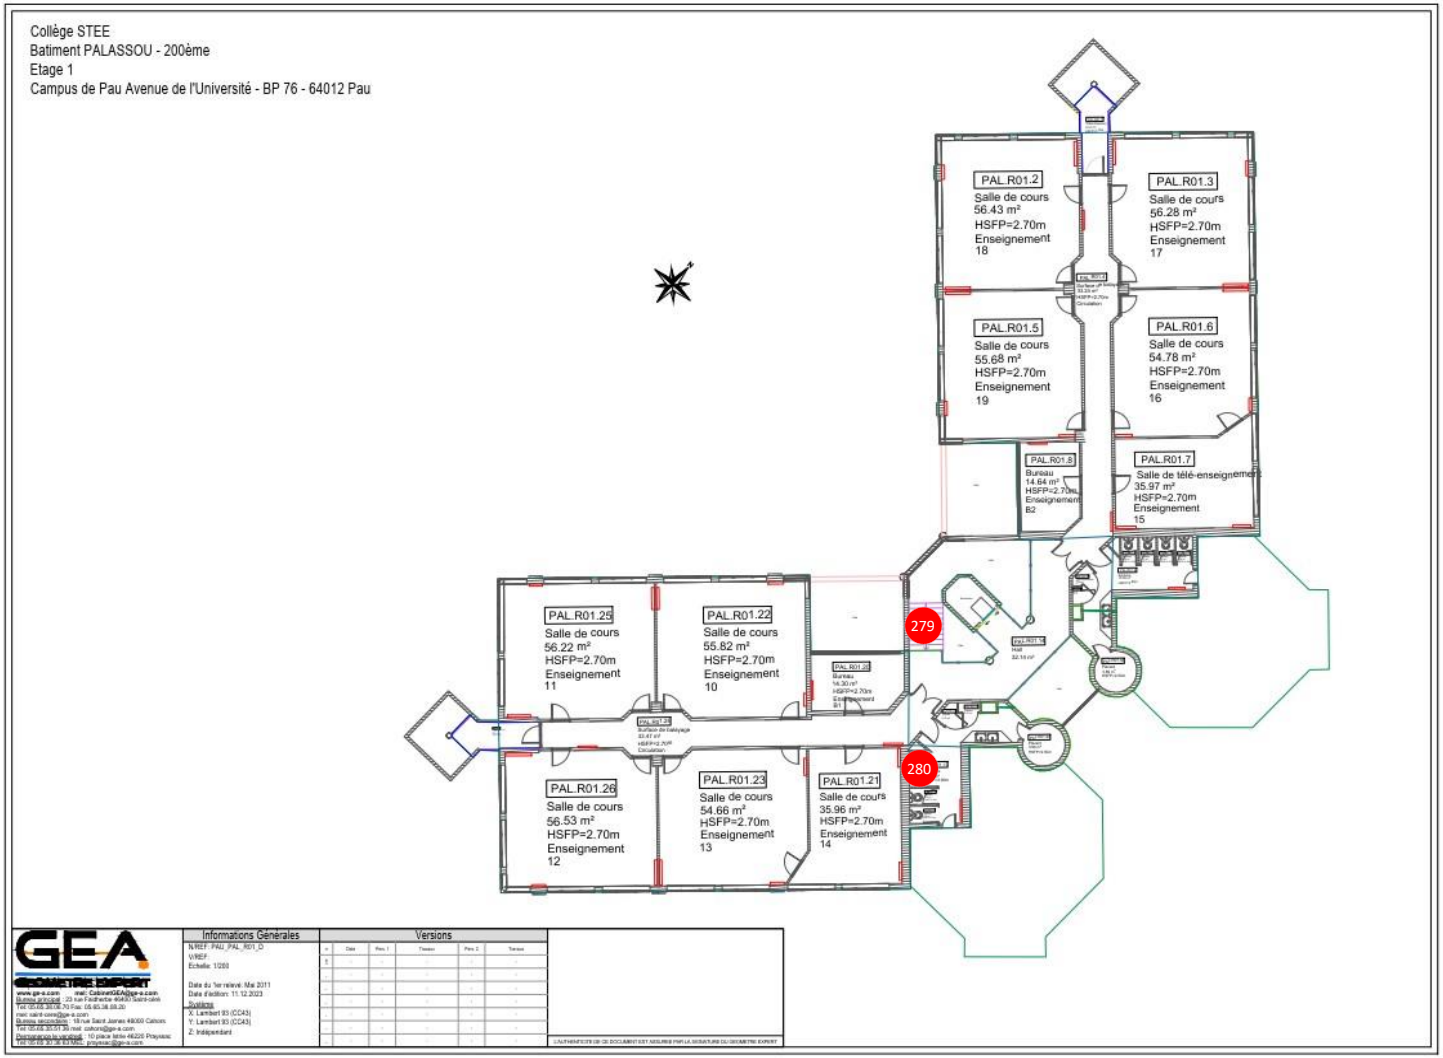
279 Rallonger main courante, contremarche et bande de vigilance
01 SIGNALETIQUE-ESCALIER
Date butoir : 26/03/2025

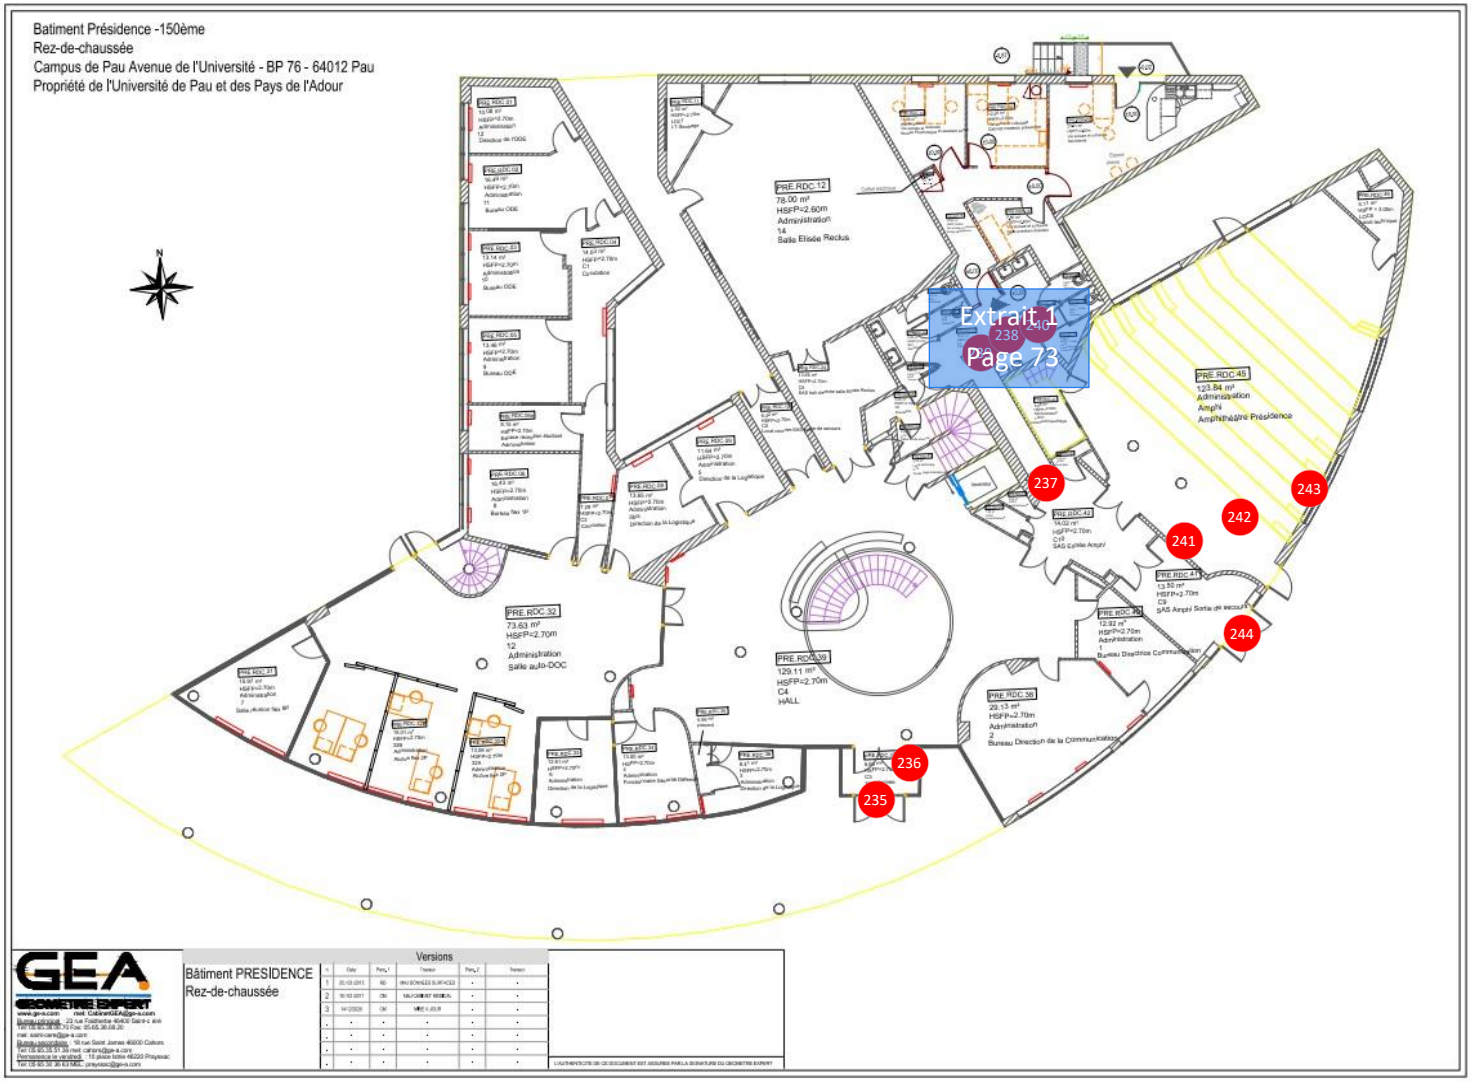
243 Contre marche 6ml et bande de vigilance x4
