Rapport de repérage amiante avant réalisation de travaux dans un immeuble bâti

Rapport N° : 28780469/S7/1/AM-RTV_V1

DIAGNOSTICS UPPA PAU

IUT Genie Thermique

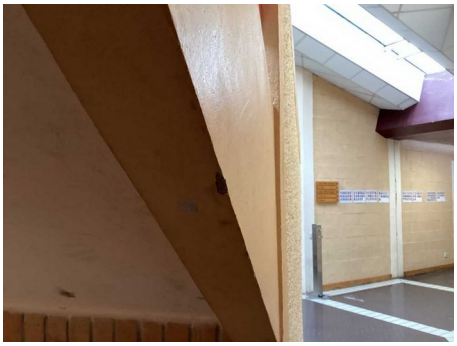
P7	ZPSO 1
RDC -> GTE.RDC.09

Murs et cloisons maçonnées "en dur" -> Joints d'assemblage

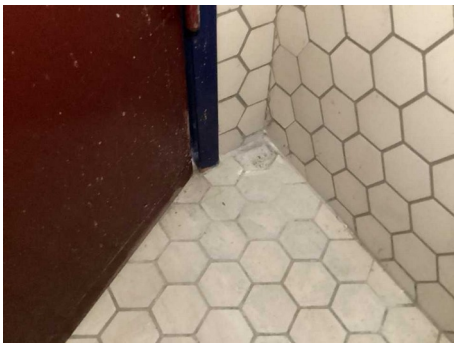
P13	ZPSO 10
RDC -> GTE.RDC.25

Revêtements de murs, poteaux, cloisons, gaines, coffres -> Joints de faïence

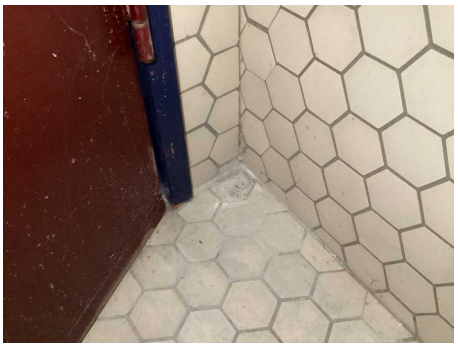
P14	ZPSO 11
RDC -> GTE.RDC.26

Revêtements de sol -> Colles de carrelage

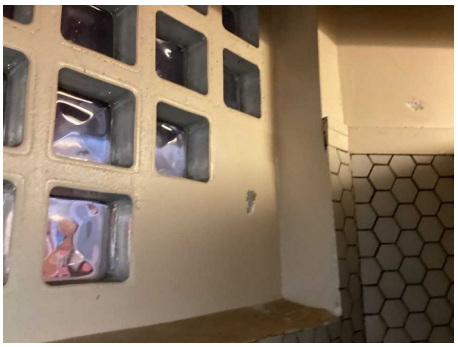
P19	ZPSO 14
RDC -> GTE.RDC.26

Portes -> Peintures

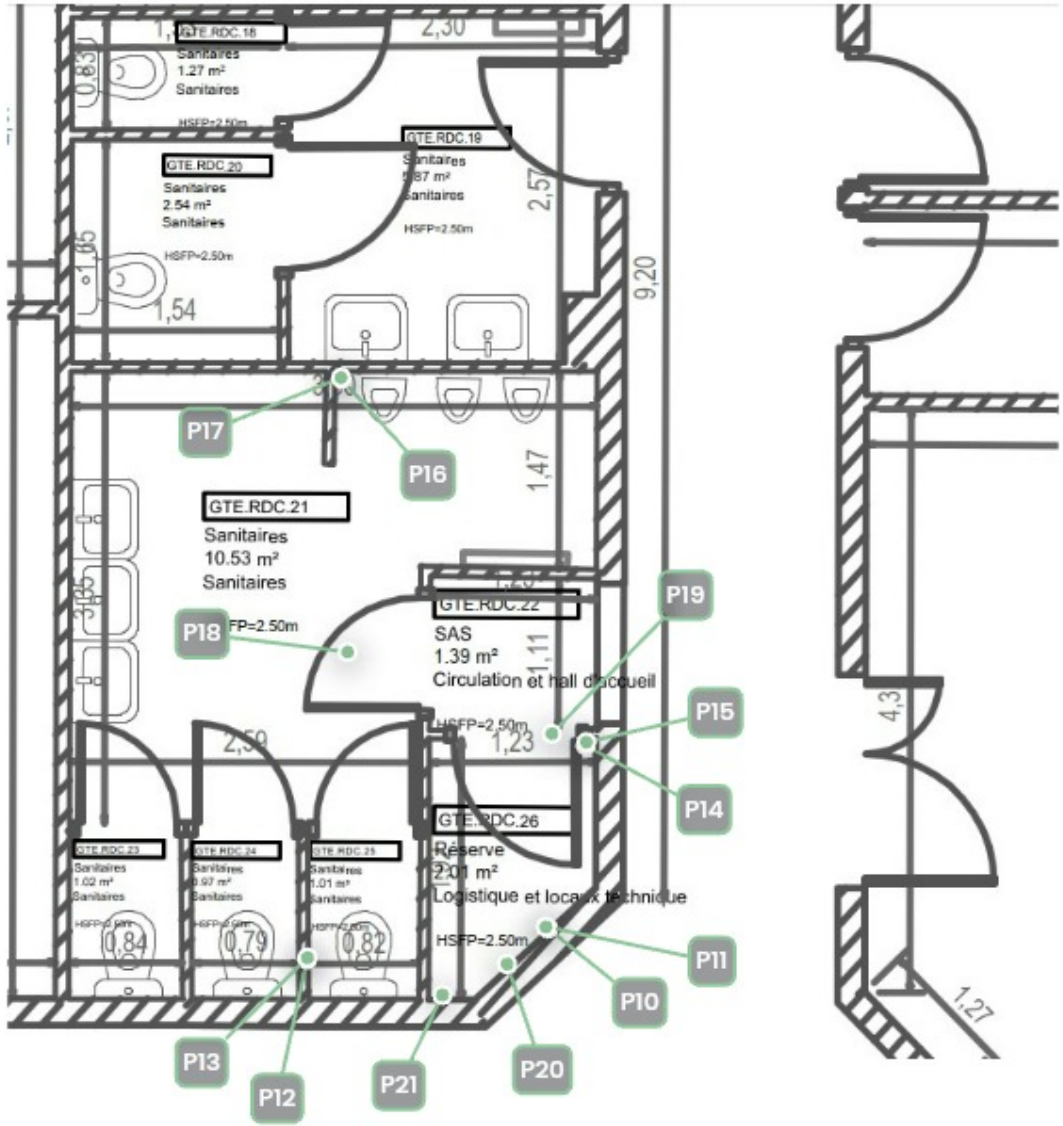
ADRESSE	DIAGNOSTICS UPPA PAU Avenue de l'Universite 64000 PAU	
Localisation RDC	Date visite	Le 13/11/2025
	Auteur	FADRIQUE Nicolas
	N° dossier	28780469/S7/1
	Planche	1 / 3
	Indice	1

Matériaux et produits contenant de l'amiante :

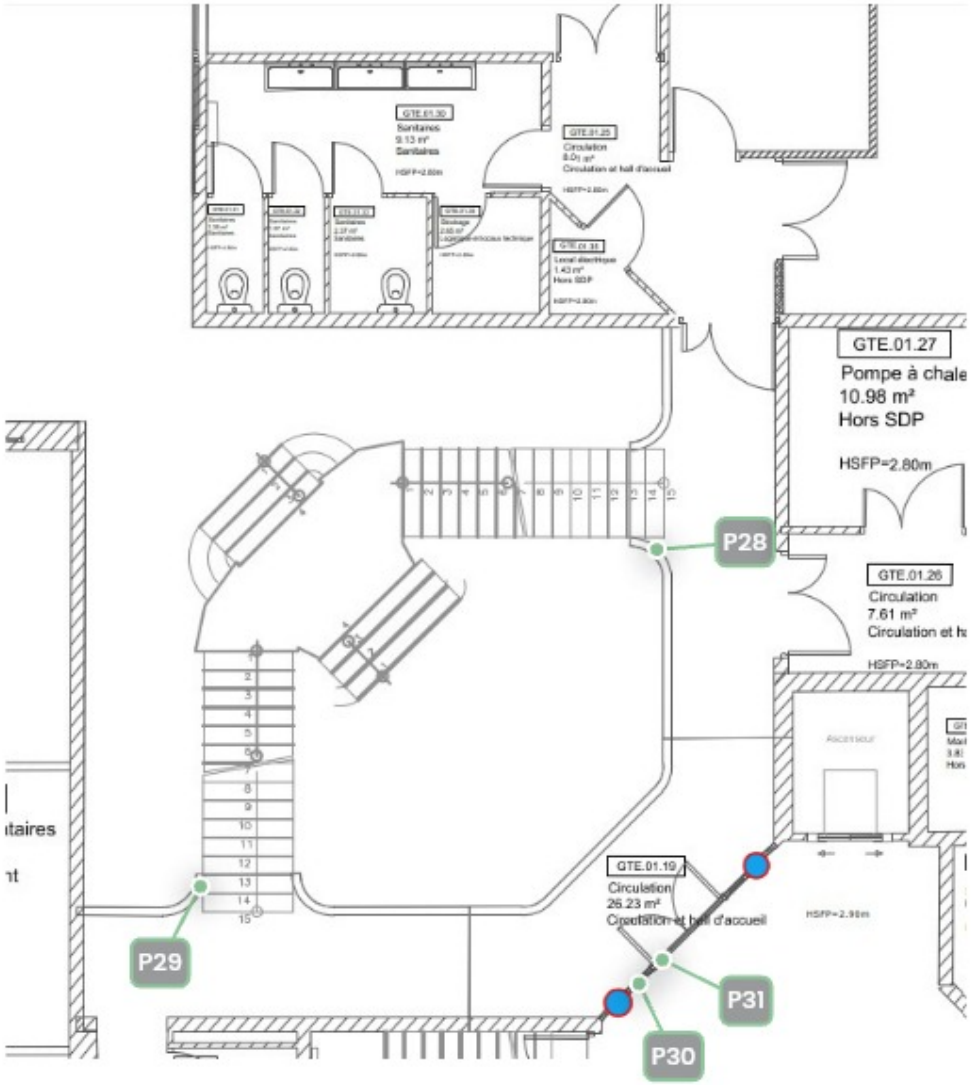
- coffrage perdu, en amiante de ciment peint en rouge

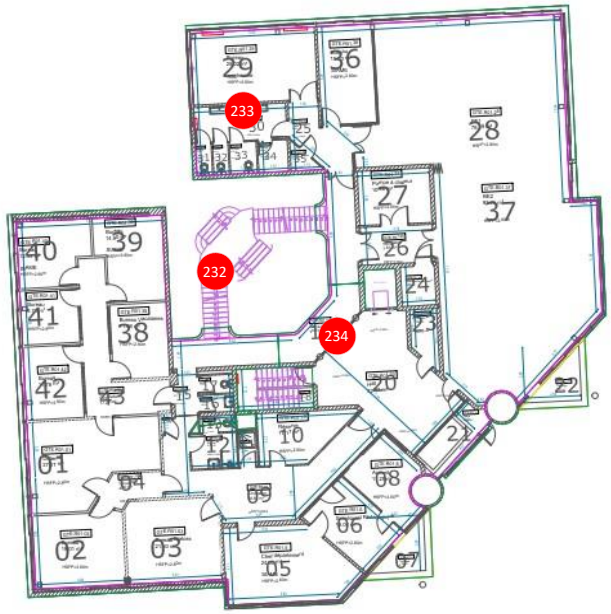
233 Mirroirs trop haut, poignée U et mettre lave main dans le wc pmr

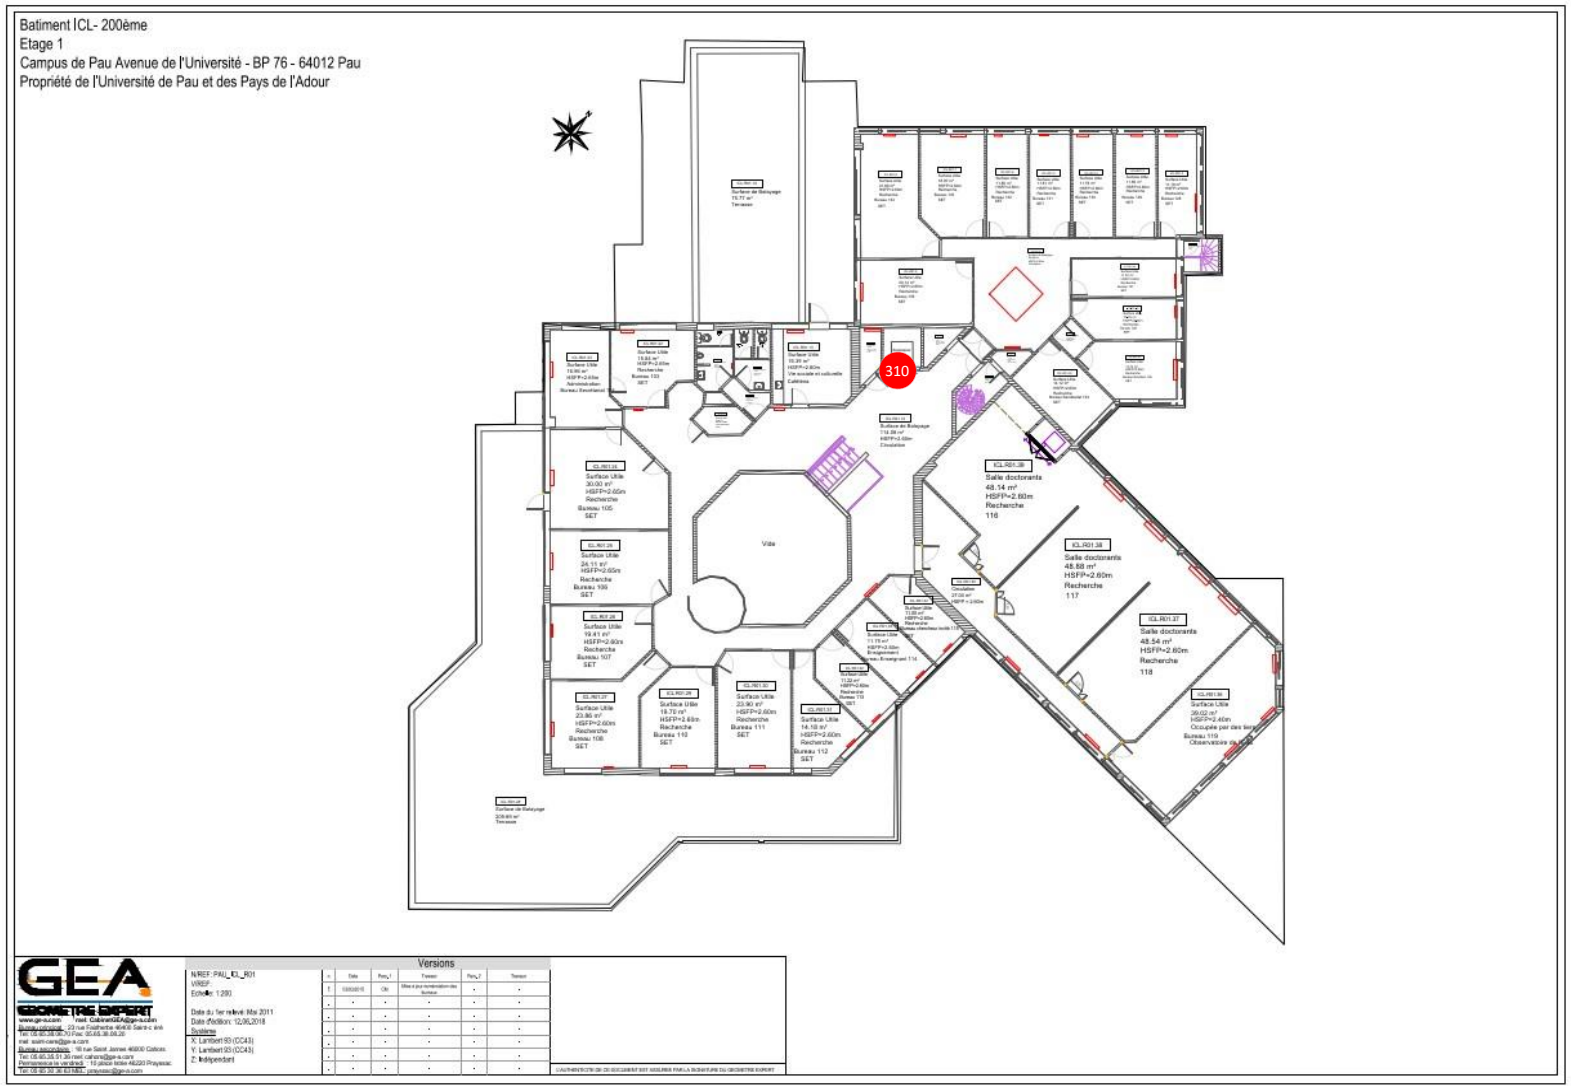
310 Indicateur visuel et sonore absent en extérieur et dispositif vocal et visuel intérieur absent
05 ASCENSEUR
Date butoir : 26/03/2025

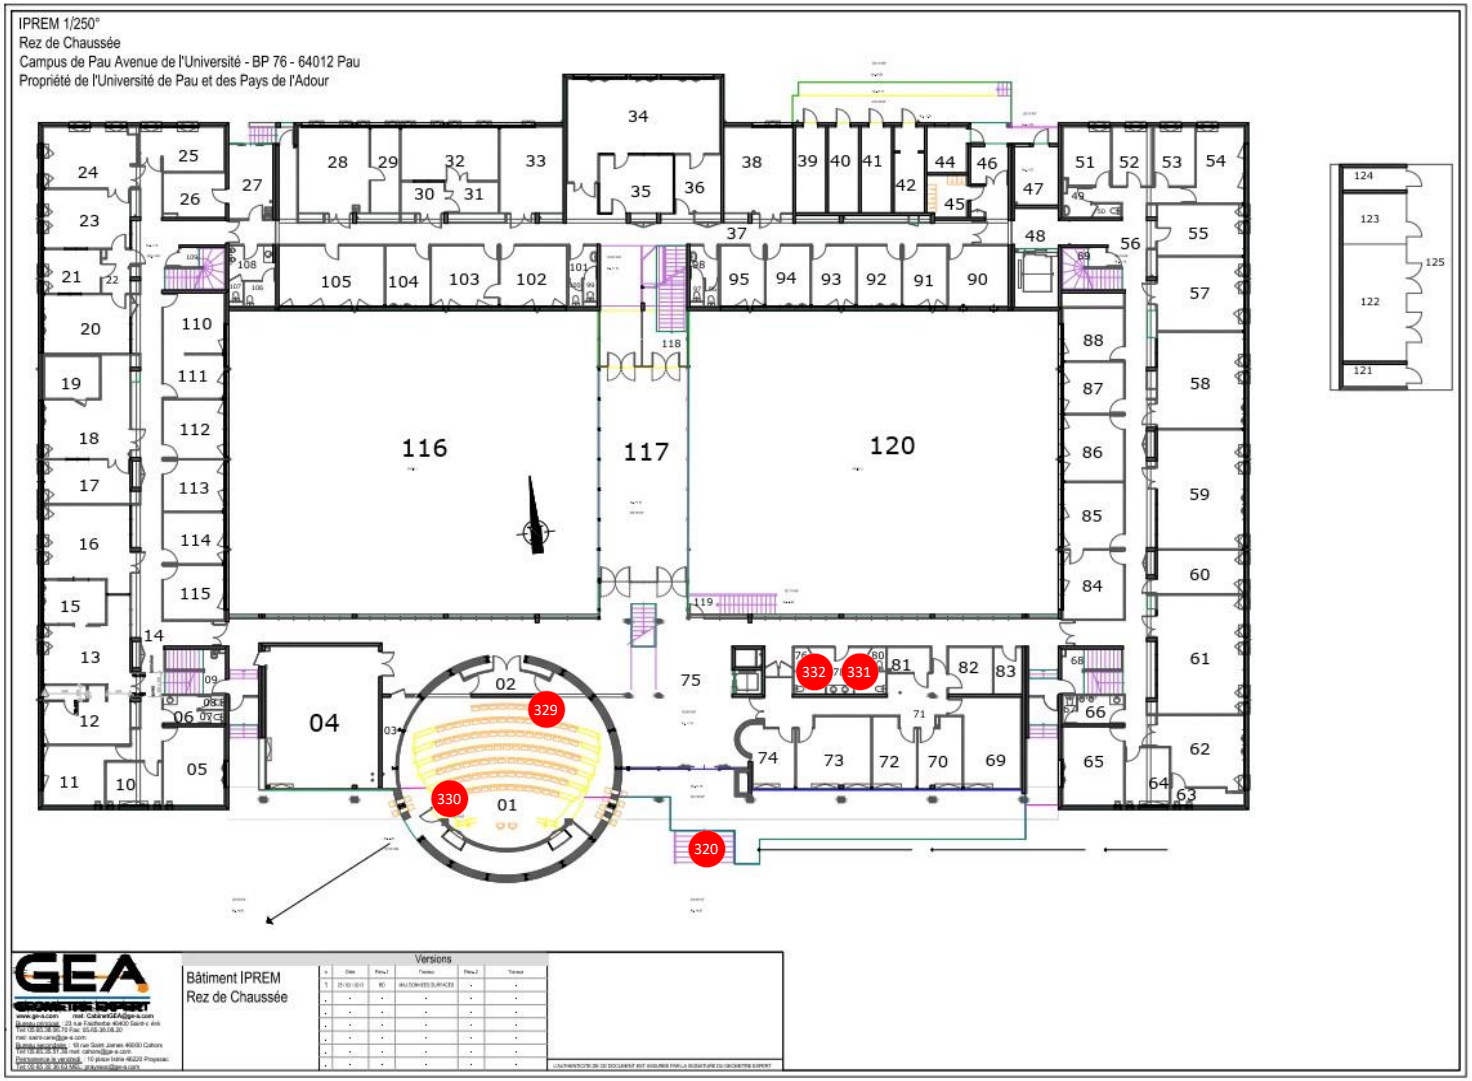
Plan - UPPA / PAU / IPM / PAU_IPM_RDC_numero

N°	LOT	INTITULÉ	LOCALISATION	OBSERVATIONS
320	01 SIGNALETIQUE-ESCALIER	Bande vigilance et contremarche et main courante	IPM RDC	Largeur de passage : 4m Contre marche : 8 ml (nombre 2) Garde corps prolongement : 2 ml (nombre 4) Bande de vigilance : 4 ml(nombre 1)
329	01 SIGNALETIQUE-ESCALIER	Signalisation place pmr	IPM RDC	
330	01 SIGNALETIQUE-ESCALIER	Aménager une place pmr et signalisation	IPM RDC	
331	02 PLOMBERIE-SANITAIRE	Poignée u	IPM RDC	
332	02 PLOMBERIE-SANITAIRE	Poignée U	IPM RDC

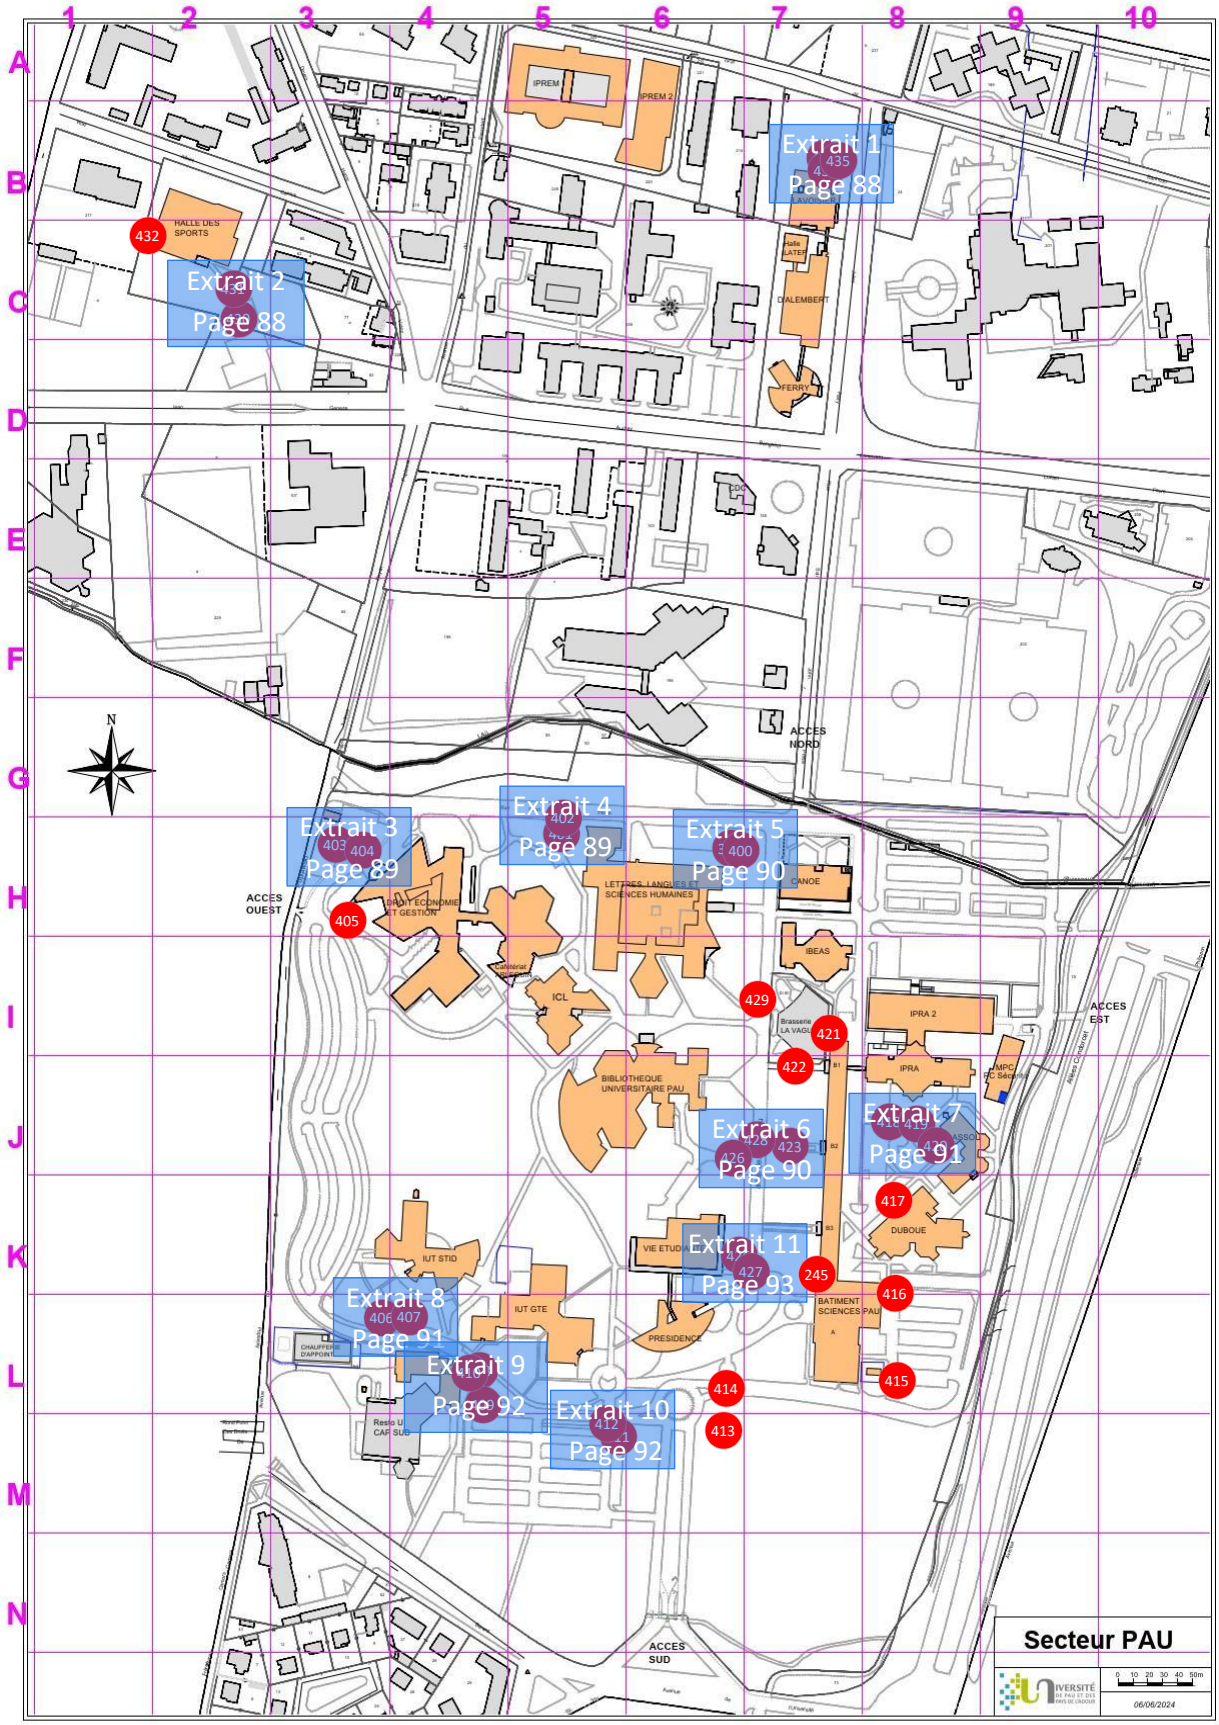
431 cheminement
