Rapport de repérage amiante avant réalisation de travaux dans un immeuble bâti

Rapport N° : 28780469/S8/1/AM-RTV_V1

DIAGNOSTICS UPPA PAU

RDC : Circulation et Hall d'acceuil

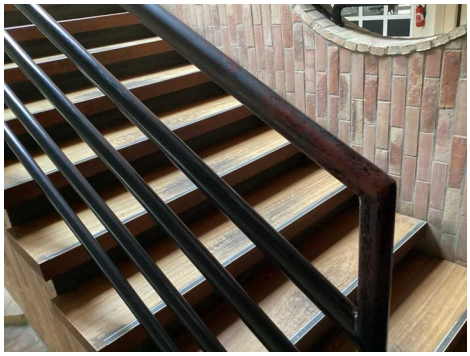
P1	ZPSO 1
RDC : Hall d'acceuil et circulation ICL.00.32

Localisation	Ouvrage	Matériau / Produit	Aspect	Couleur	N° ZPSO	N° Prél.	N° Sond.	Critère de décision	Observation	Présence amiante
RDC : Hall d'acceuil et circulation ICL.00.32	Equipements	Peintures	Multicouches	Noir, Rouge	1	P1* N	/	AN	/	Non

Equipements -> Peintures
