Rapport de repérage amiante avant réalisation de travaux dans un immeuble bâti

Rapport N° : 28780469/S2/1/AM-RTV_V1

Rédigé le : 01/12/2025

DIAGNOSTICS UPPA PAU

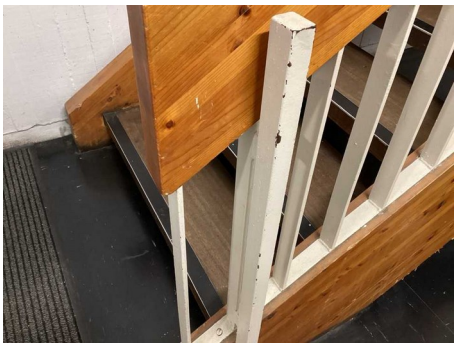
P1	ZPSO 1
RDC: LET.00.98 (circuation et sanitaire) -> Circulation 1

Murs et cloisons maçonnées "en dur" -> Enduits lissés, projetés ou talochés
