Rapport de repérage amiante avant réalisation de travaux dans un immeuble bâti

Rapport N° : 28780469/S4/1/AM-RTV_V1

DIAGNOSTICS UPPA PAU

PRESIDENCE

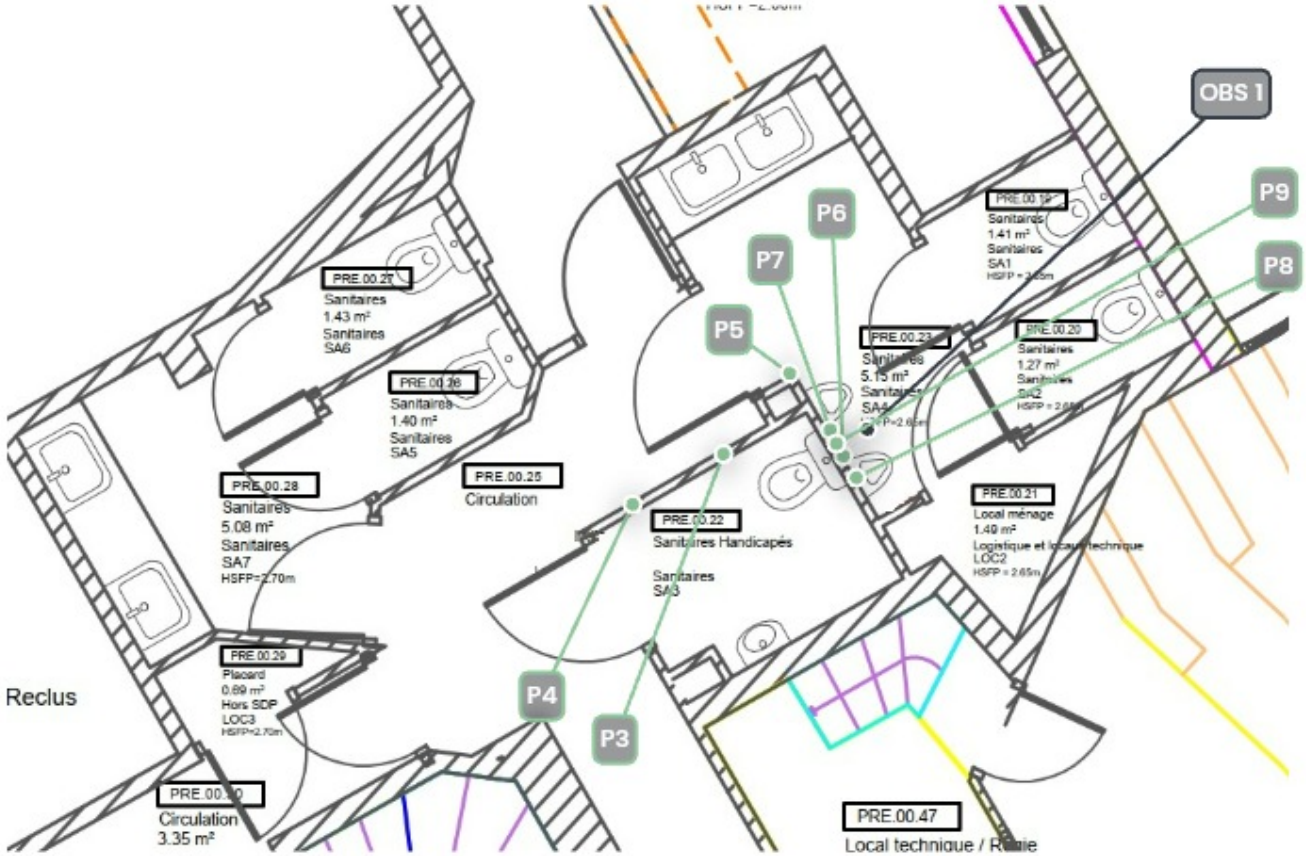
PLANCHE DE REPERAGE TECHNIQUE

ADRESSE	DIAGNOSTICS UPPA PAU Avenue de l Universite 64000 PAU	
Localisation Sanitaires RDC	Date visite	Du 12/11/2025 au 13/11/2025
	Auteur	Christophe CAZAUX
	N° dossier	28780469/S4/1
	Planche	1 / 1
	Indice	1
