Mise en accessibilité des 5 campus Université de Pau et des Pays de l'Adour

Campus d'Anglet

U.F.R. Sciences Techniques - Côte Basque, 1 All. du Parc Montaury, 64600 Anglet

Constat de non conformités par localisation

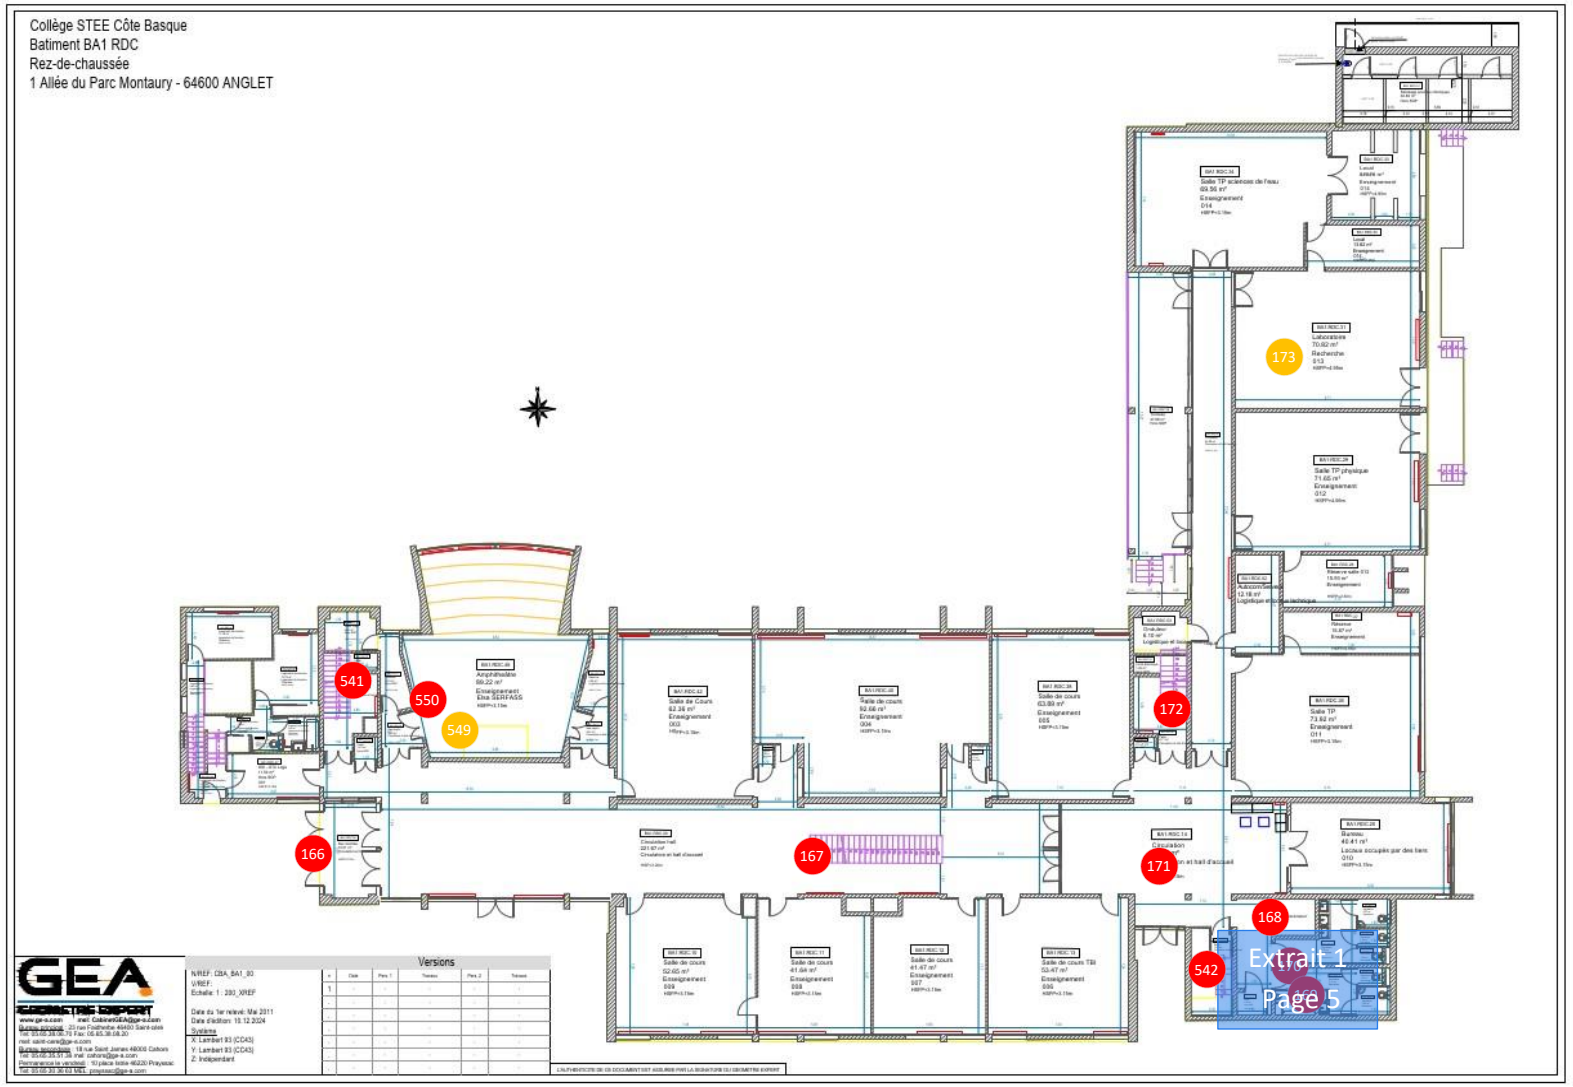
172 Contremarche, bande de vigilance, rallonger les mains courantes

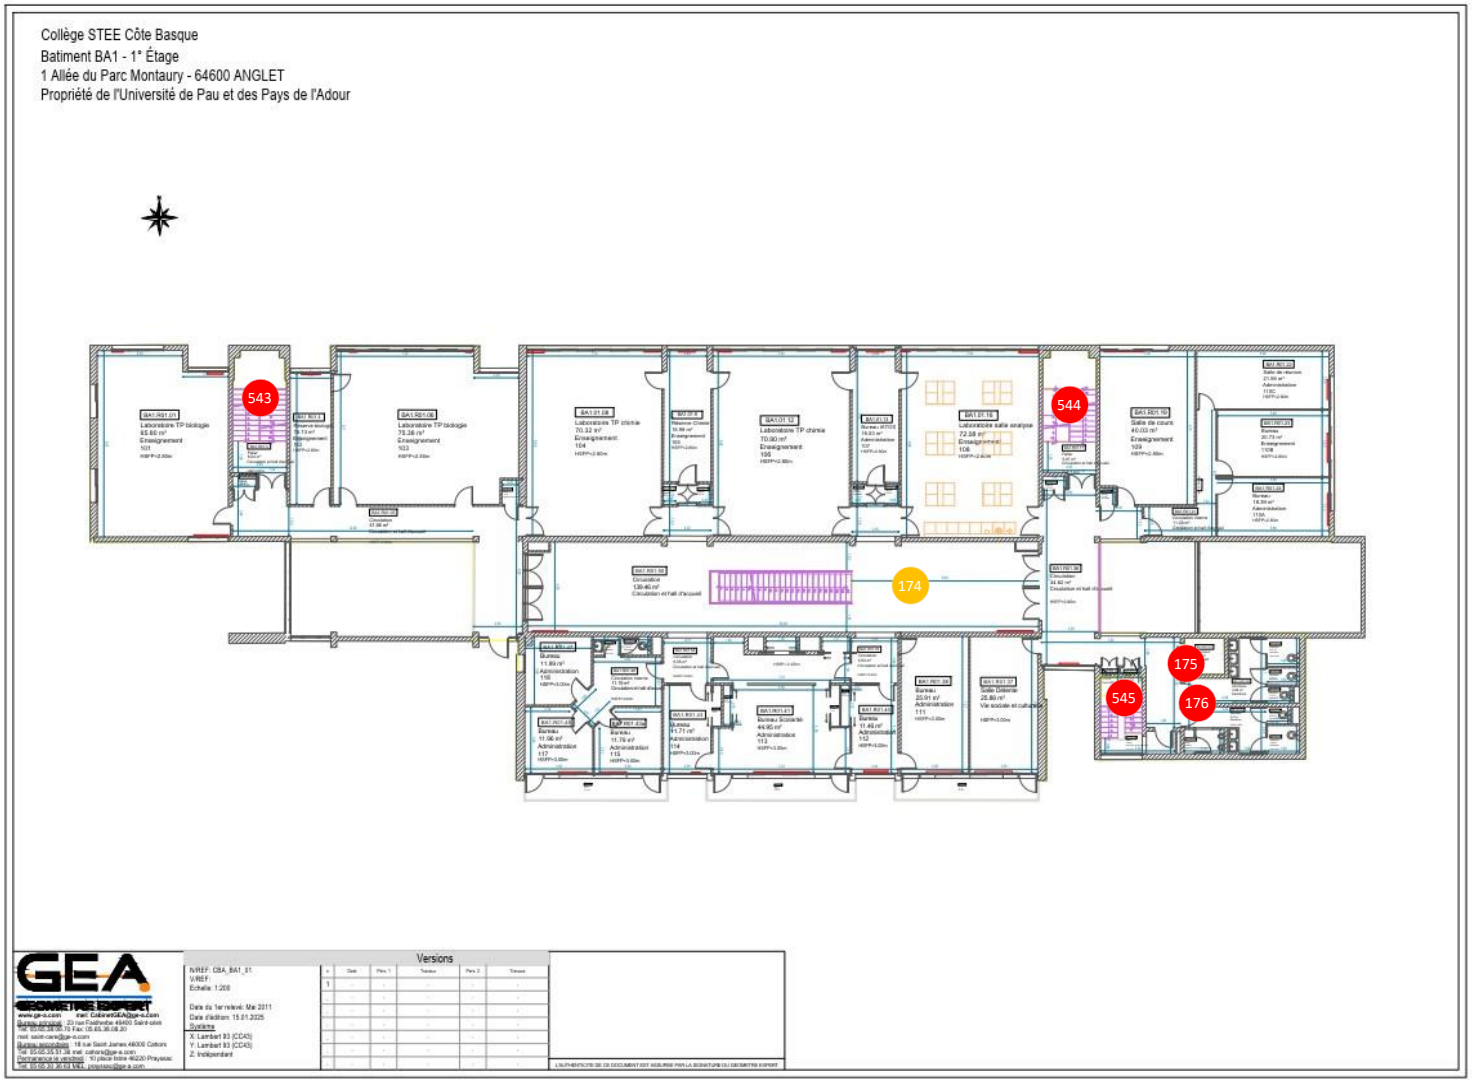
175 Signal visuel et sonore à installer

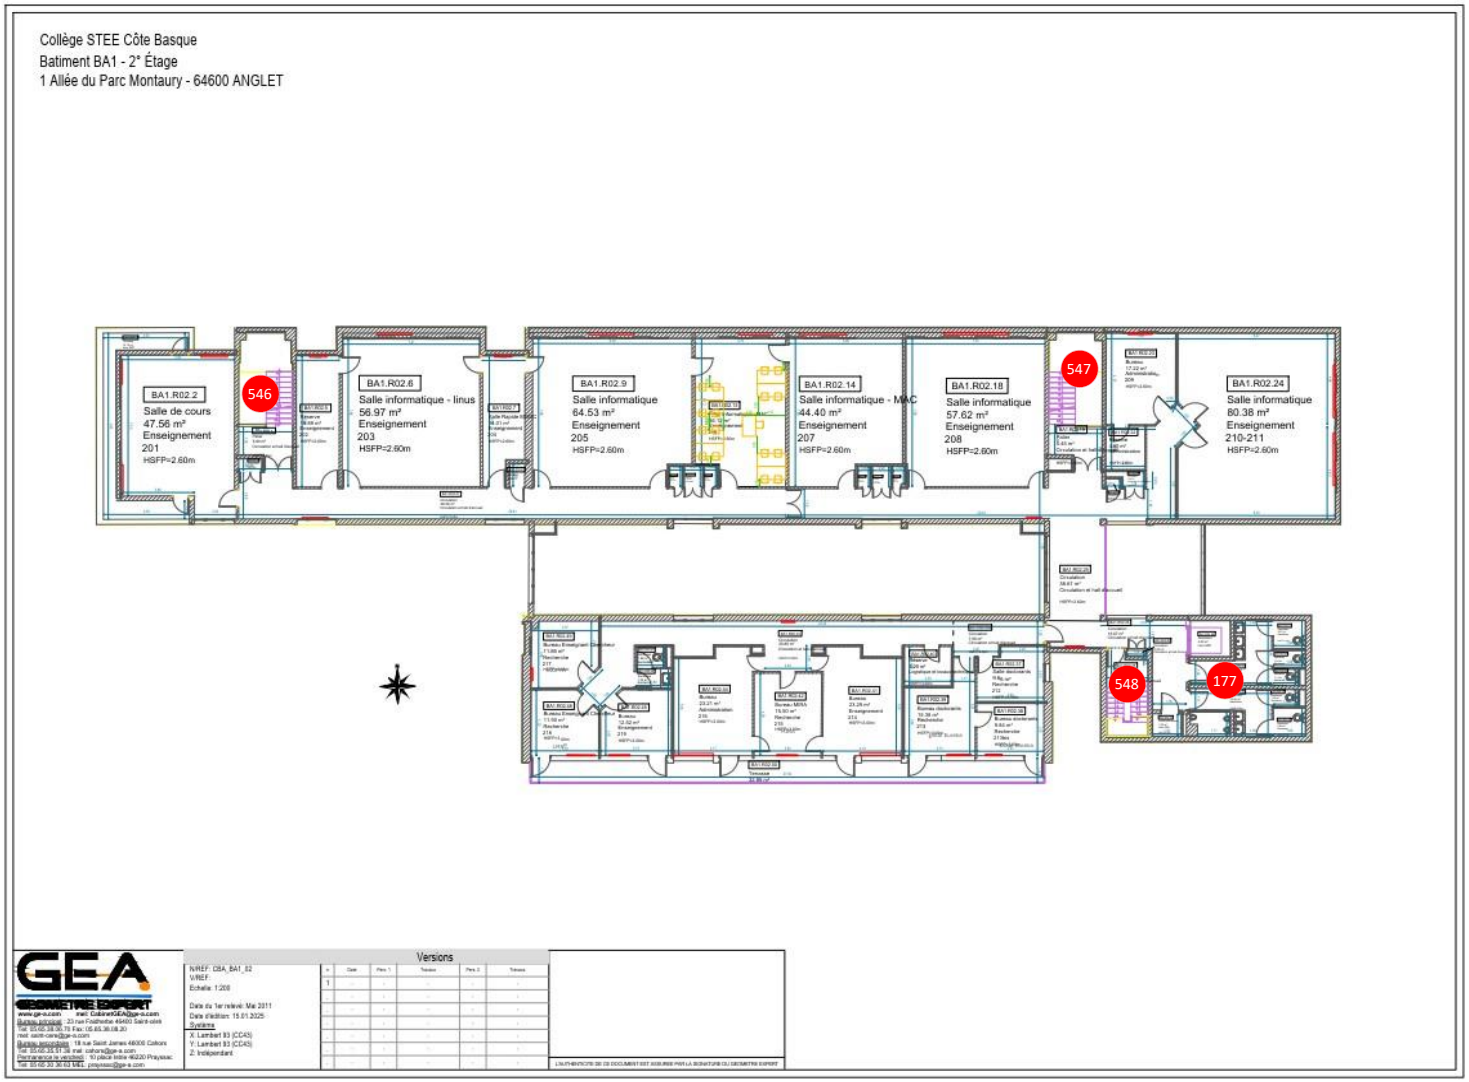
Plan - UPPA / ANGLET / BA1 / CBA_BA1_02

N°	LOT	INTITULÉ	LOCALISATION	OBSERVATIONS
177	02 PLOMBERIE-SANITAIRE	Un urinoir à abaisser à 50cm et 2 poignées U et signalétique sur portes X4	BA1 R+2	
546	01 SIGNALETIQUE-ESCALIER	Contremarche, bande de vigilance, rallonger les mains courantes	BA1 R+2	
547	01 SIGNALETIQUE-ESCALIER	Contremarche, bande de vigilance, rallonger les mains courantes	BA1 R+2	
548	01 SIGNALETIQUE-ESCALIER	Contremarche, bande de vigilance, rallonger les mains courantes	BA1 R+2

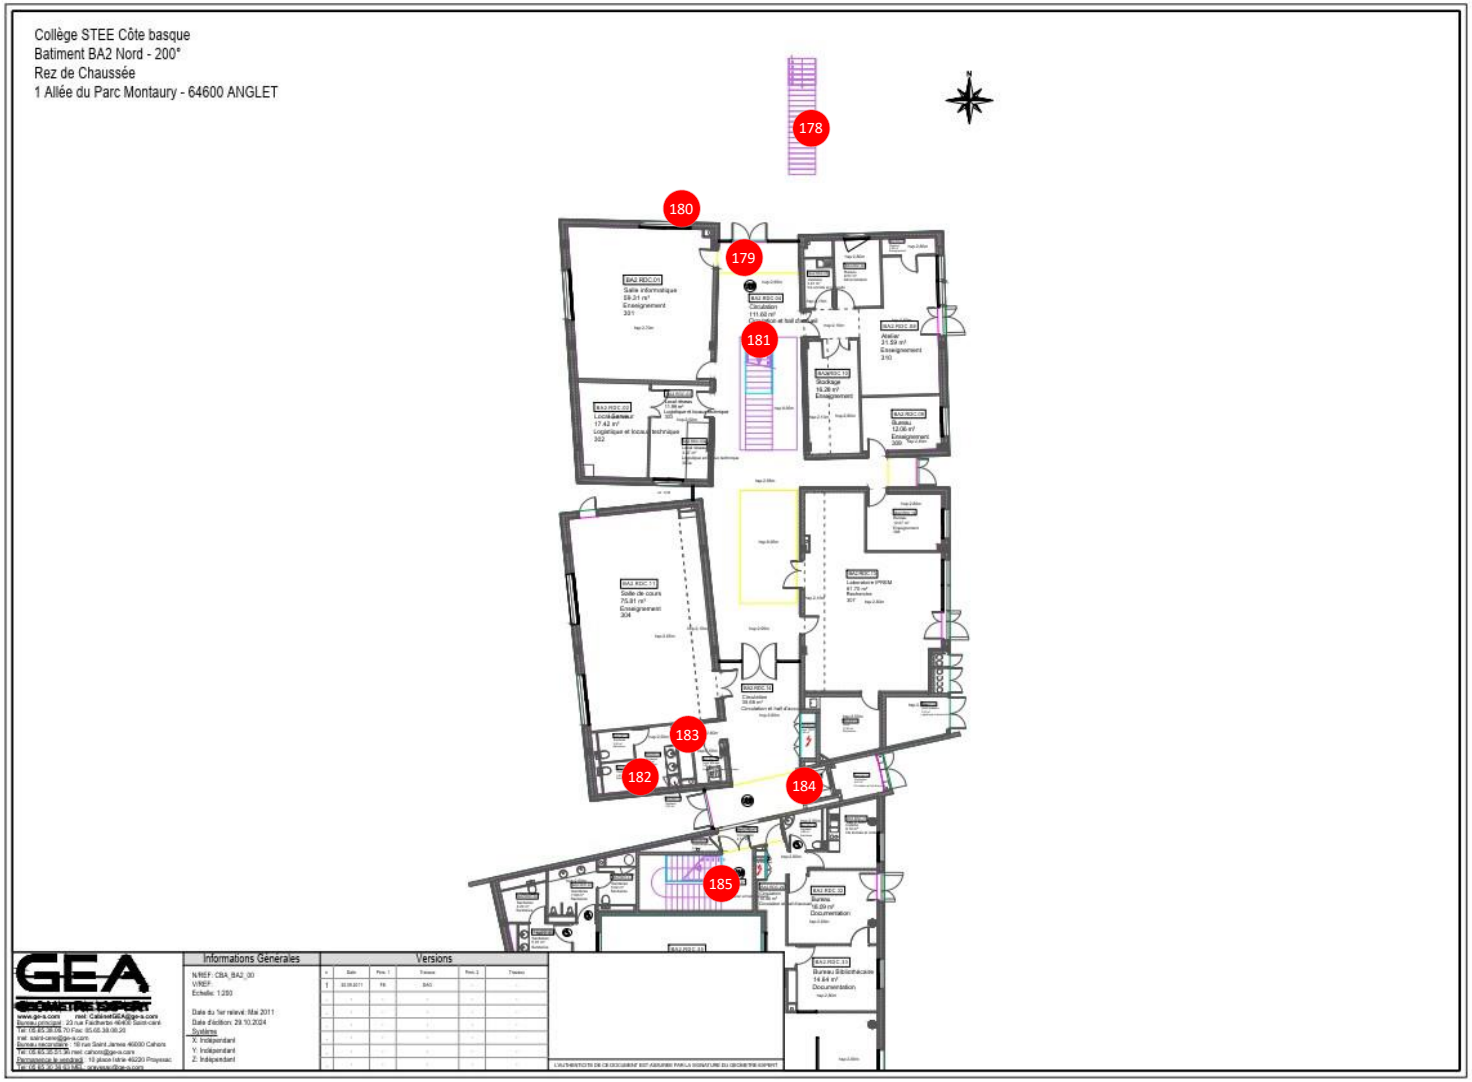
183 Signalétique pmr

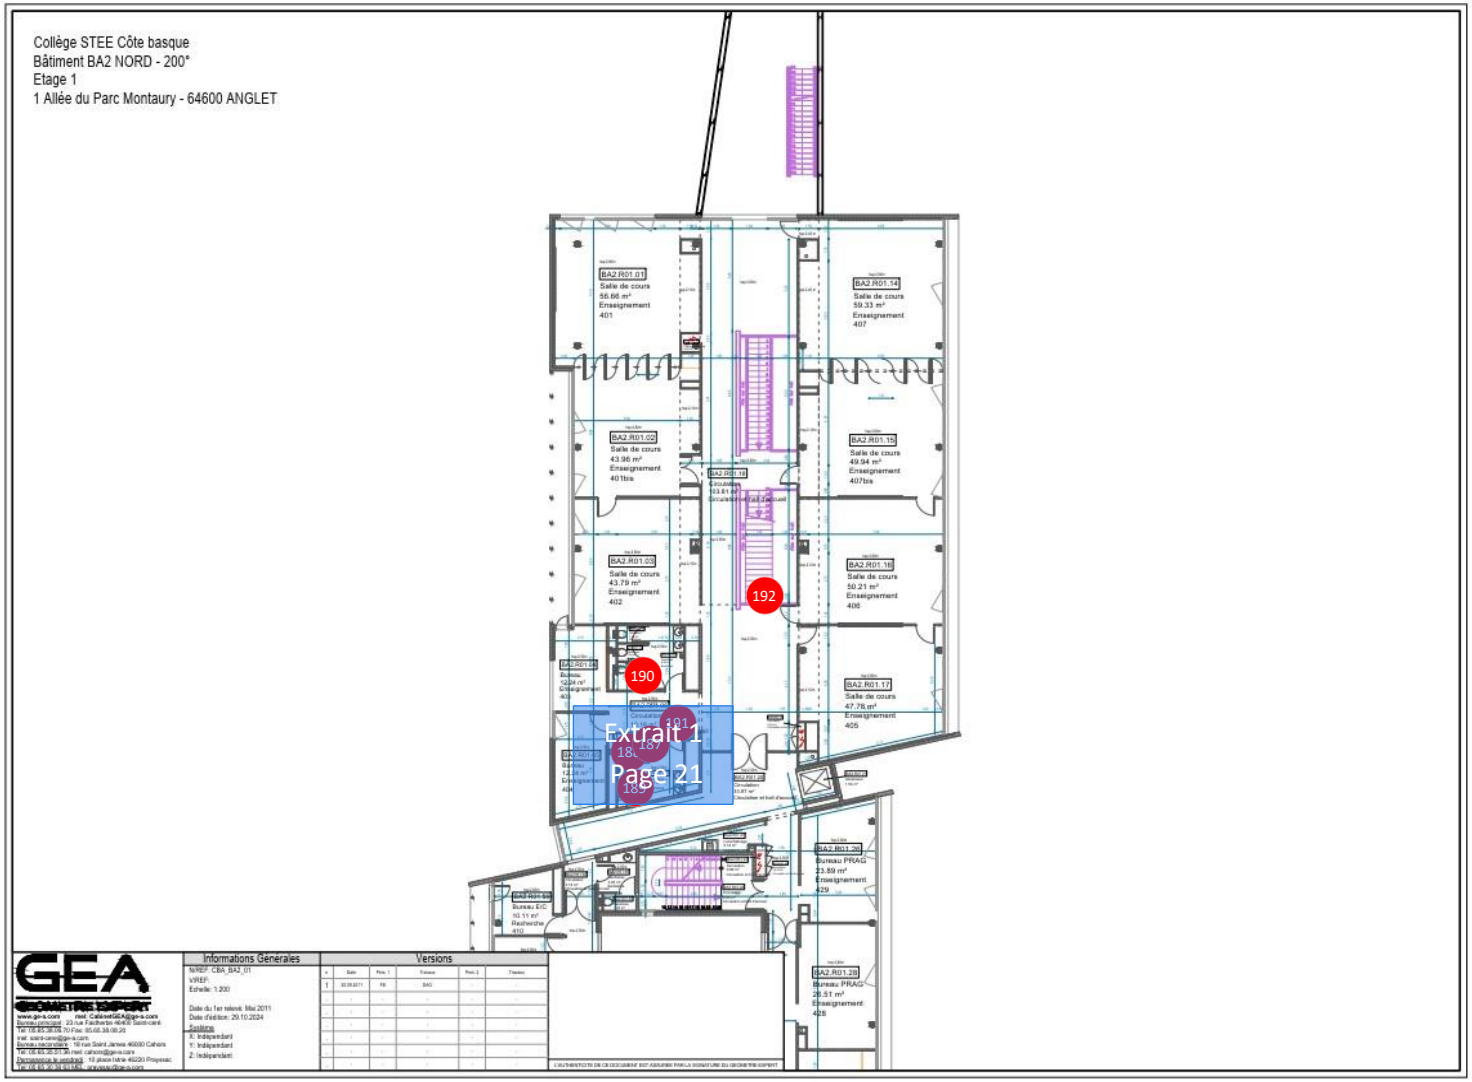
191 Signalétique pmr

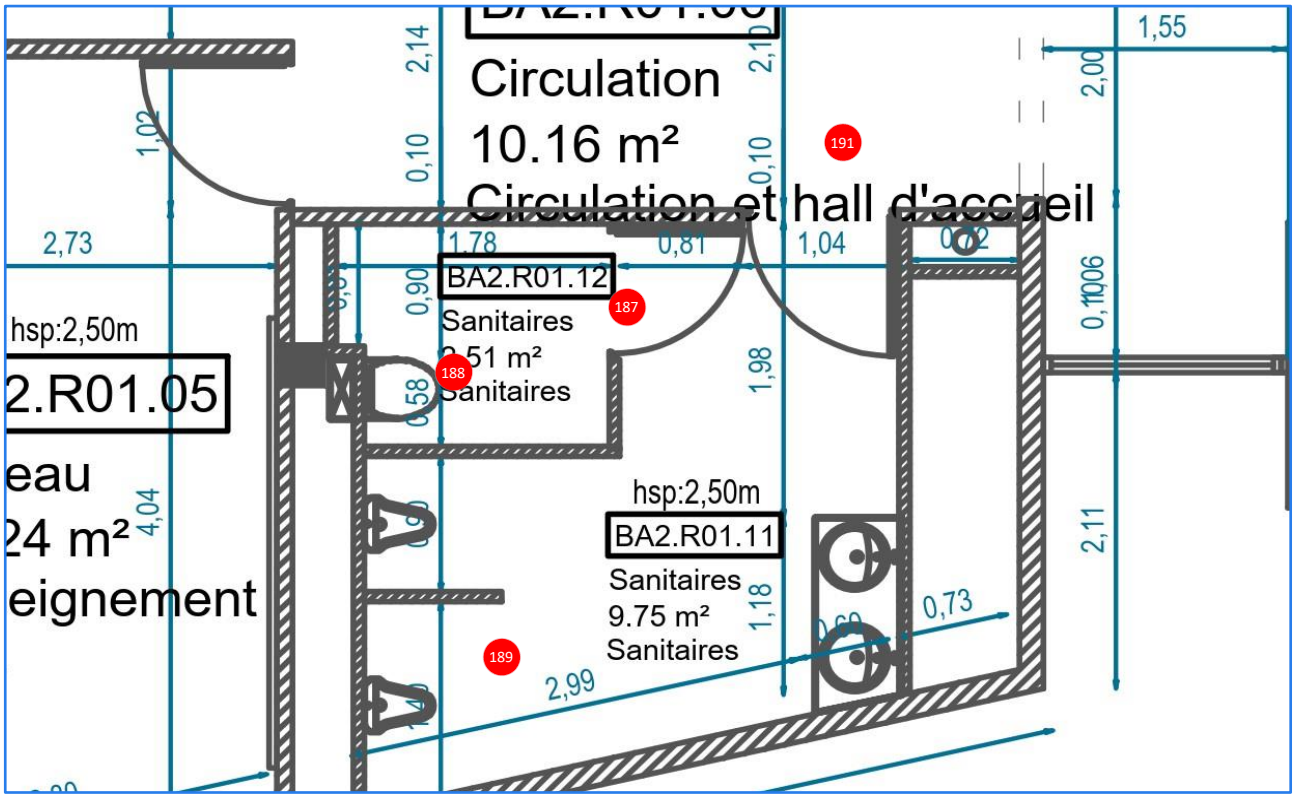
Plan - UPPA / ANGLET / BA2 / CBA_BA2_01_NORD - Extrait 1

N°	LOT	INTITULÉ	LOCALISATION	OBSERVATIONS
187	01 SIGNALETIQUE-ESCALIER	Poignée u	BA2 R+1	
188	02 PLOMBERIE-SANITAIRE	Mettre en place lavabo pmr	BA2 R+1	
189	02 PLOMBERIE-SANITAIRE	Urinoir 50cm	BA2 R+1	
190	02 PLOMBERIE-SANITAIRE	Poignée u et lavabo accessible pmr	BA2 R+1	
191	01 SIGNALETIQUE-ESCALIER	Signalétique pmr	BA2 R+1	
192	01 SIGNALETIQUE-ESCALIER	Contremarche, bande de vigilance, nez de marche et rallonger la main courante	BA2 R+1

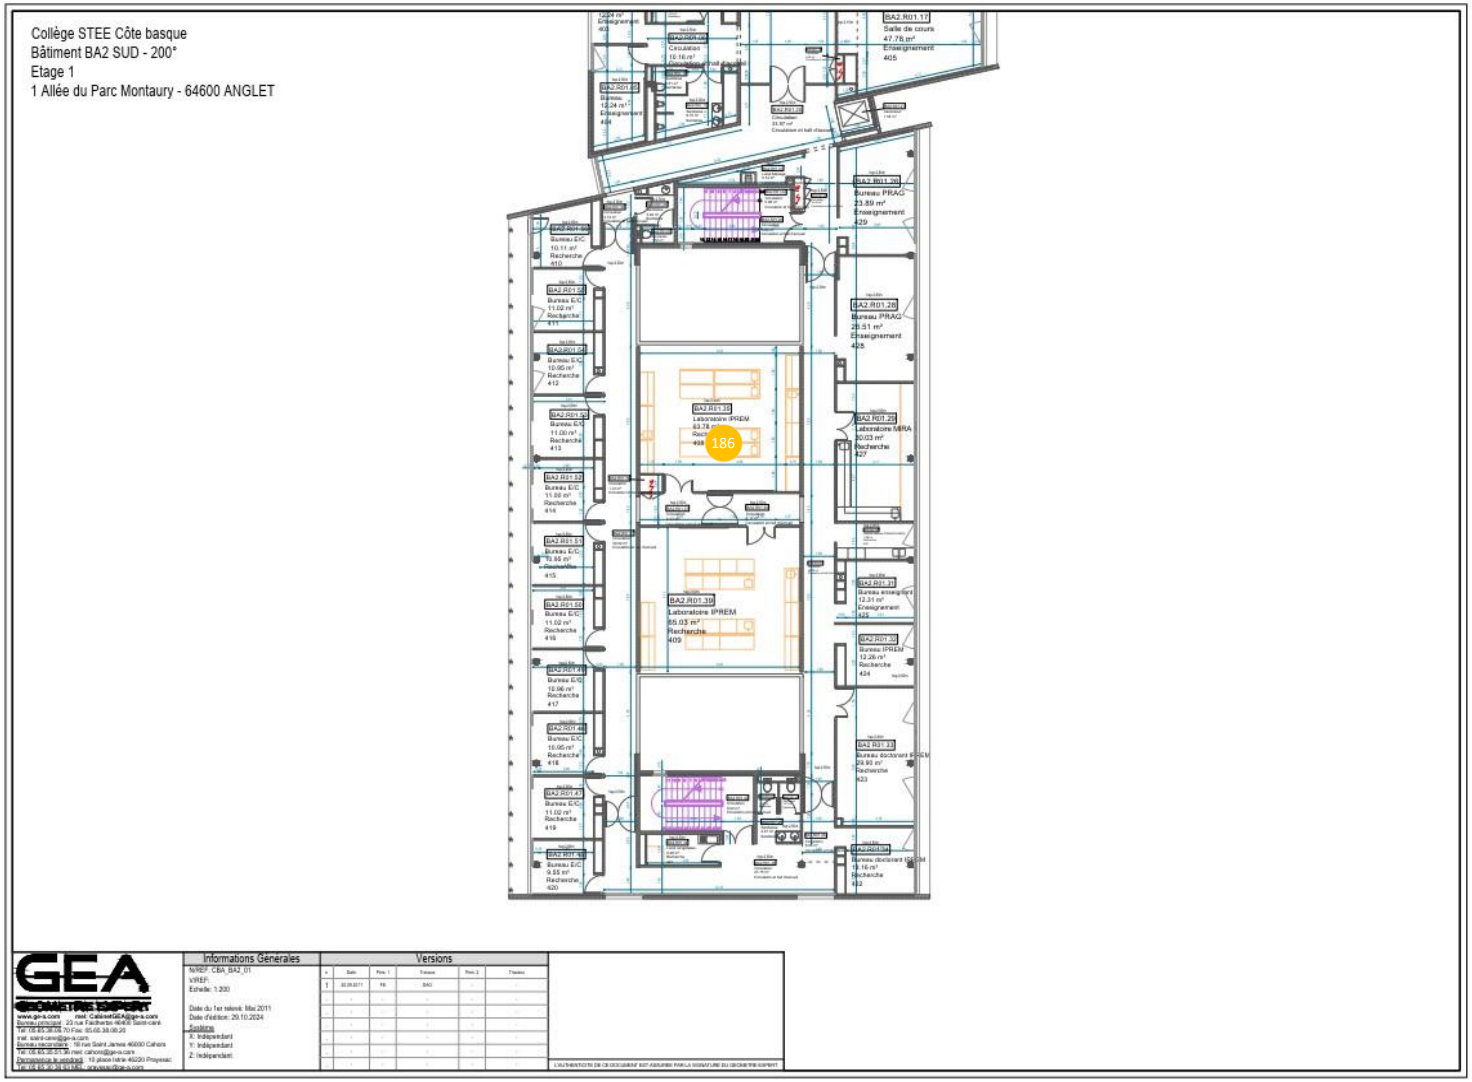
186

Mettre en place paillasses pmr

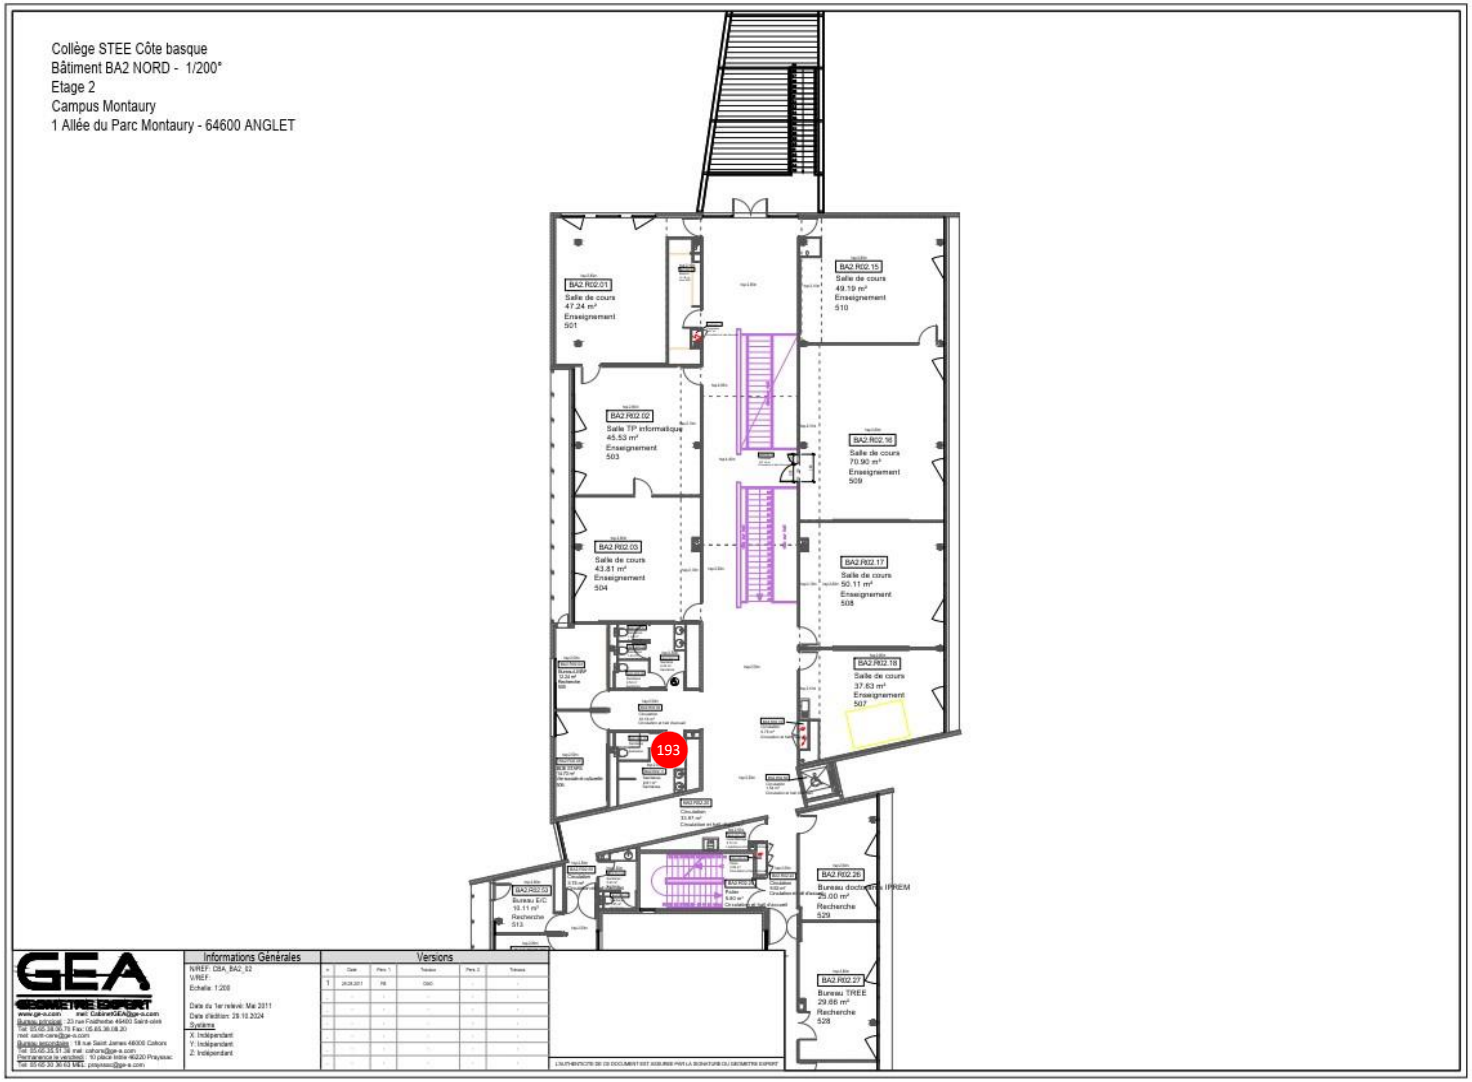
Plan - UPPA / ANGLET / BA2 / CBA_BA2_02_NORD

N°	LOT	INTITULÉ	LOCALISATION	OBSERVATIONS
193	02 PLOMBERIE-SANITAIRE	Idem r+1	BA2 R+2

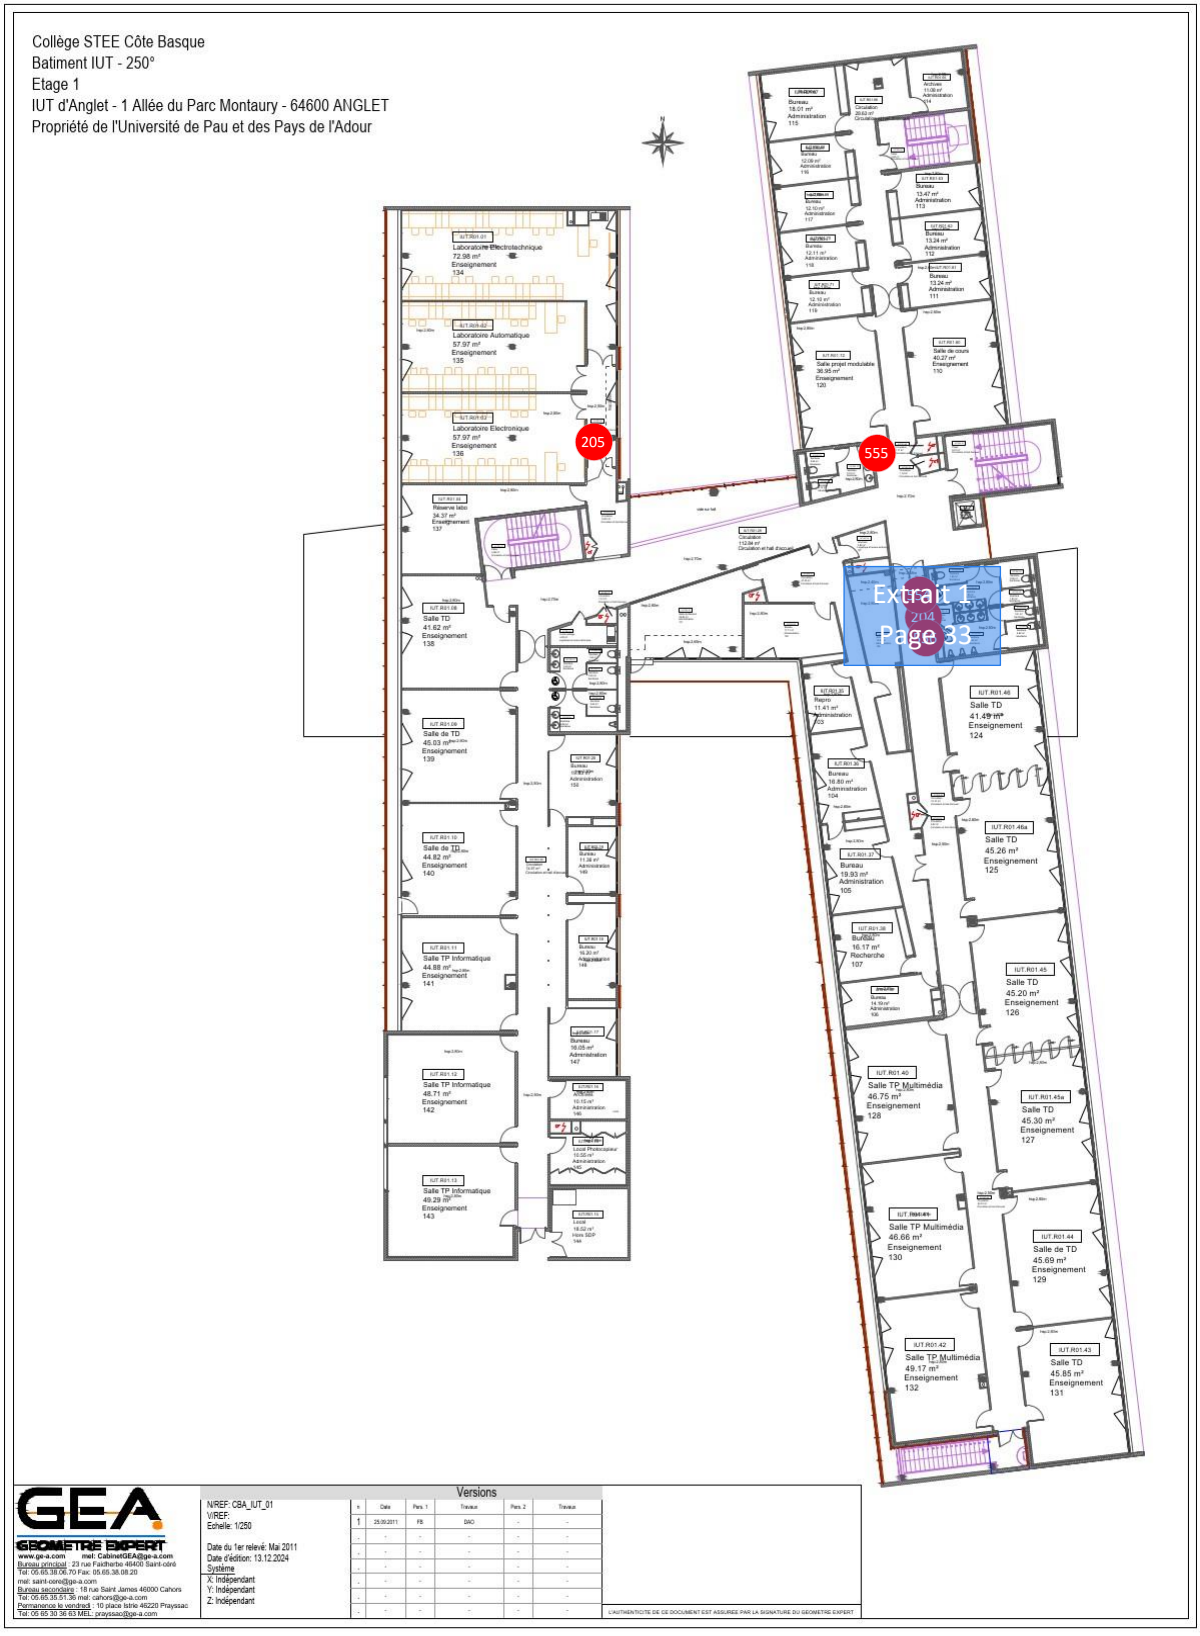
205

Patères trop hautes à mettre à 1m30
