Rapport de repérage des matériaux et produits contenant de l'amiante avant réalisation de travaux dans un immeuble bâti

Nom du site : SIEGE DTAM
Latitude : -56.375601
Longitude : 47.097945

Numéro d'affaire : 21503521
Référence du rapport : 21503521/S3.1.2.rev1.R
Annule et remplace : 21503521/S3.1.2.R en date du 04/10/2024
Rédigé le : 04/10/2024
Par l'opérateur de repérage : Florent PIERRAIN
Date de la commande : 20/04/2024

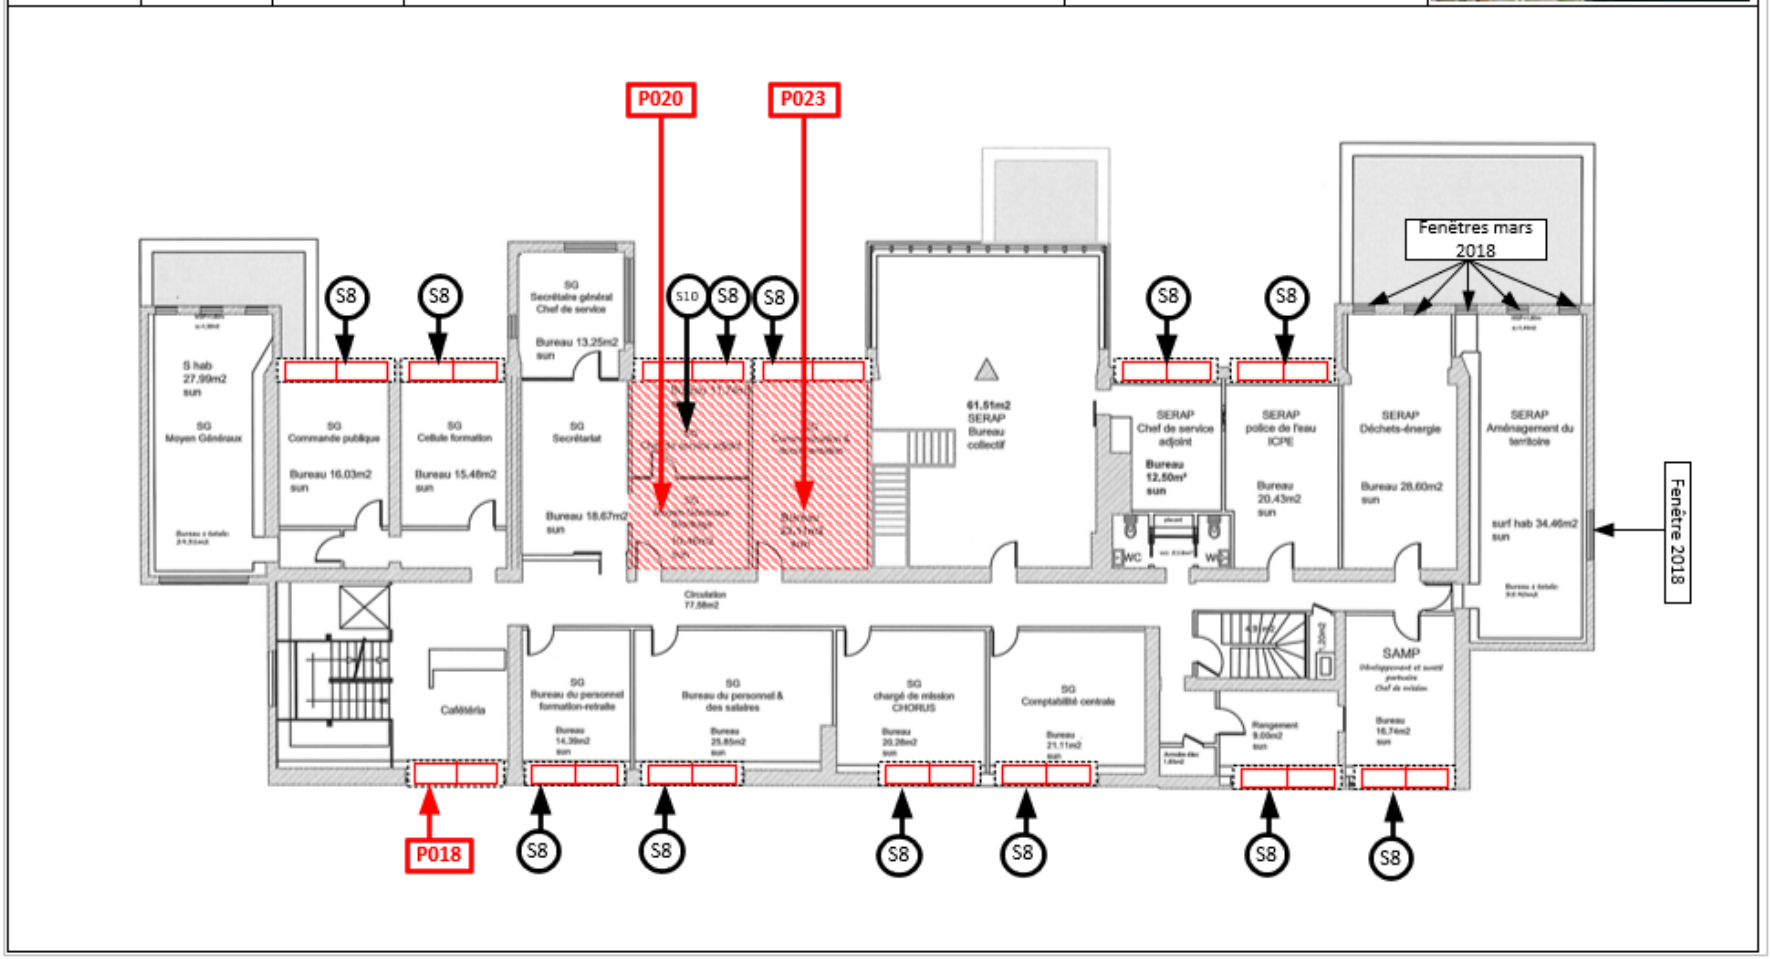
Planche de repérage (*la planche de repérage est indissociable du rapport)*		
Site : DTAM SIEGE	Adresse : BOULEVARD CONSTANT COLMAY 97500 SAINT PIERRE	Localisation : R+1
Réalisé par : Florent PIERRAIN	N° de planche : 3 / 5

Planche de repérage technique			Légende	Situation du bien
Adresse	SIEGE DTAM BOULEVARD CONSTANT COLMAY 97500 SAINT PIERRE		Px — Prélèvement n°X contenant de l'amiante Px — Prélèvement n°X ne contenant pas d'amiante S — Sondage N V — Non visité H.Px — Hors périmètre de repérage Joint - Menuiserie extérieure Dalle de sol noire et verte	
Plancher R+1	Date de visite	02/04/2024		
	Auteur	F.PIERRAIN		
	N° Dossier	21503521		
	Planche	2/5		
Plan	Indice	0

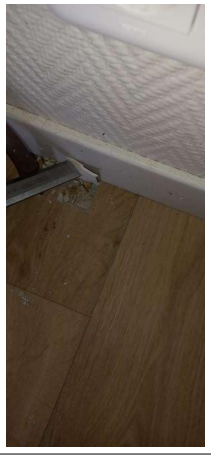
Prélèvement - P017 : RDC / WC 2 - Colle de carrelage- (Absence d'amiante)

Prélèvement - P018 : R+1 / Cafétéria - Joint- (Présence d'amiante)

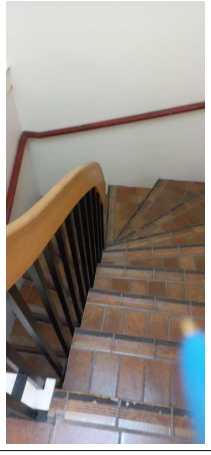
Prélèvement - P034 : R+2 / Circulation - Bande calicot- (Absence d'amiante)

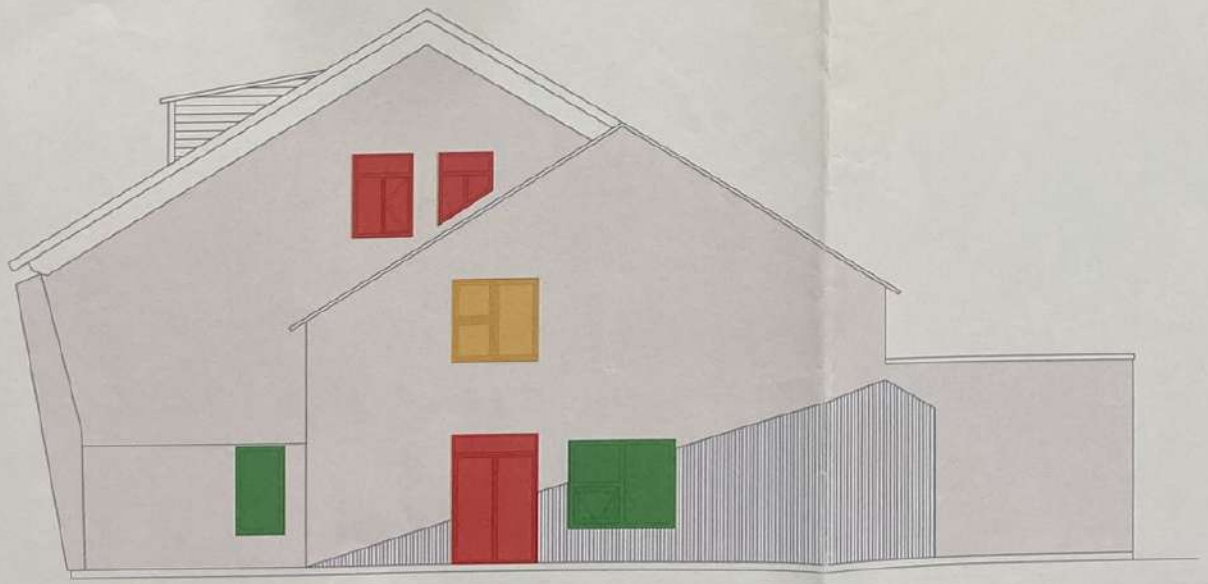
FACADE PRINCIPALE EST - sur Bd constant COLMAY

Performances énergétiques des menuiseries

- Mauvaise à remplacer en priorité (en rouge) :
- Moyenne (en orange)
- Correcte (en vert clair)
- Bonne (en vert foncé)

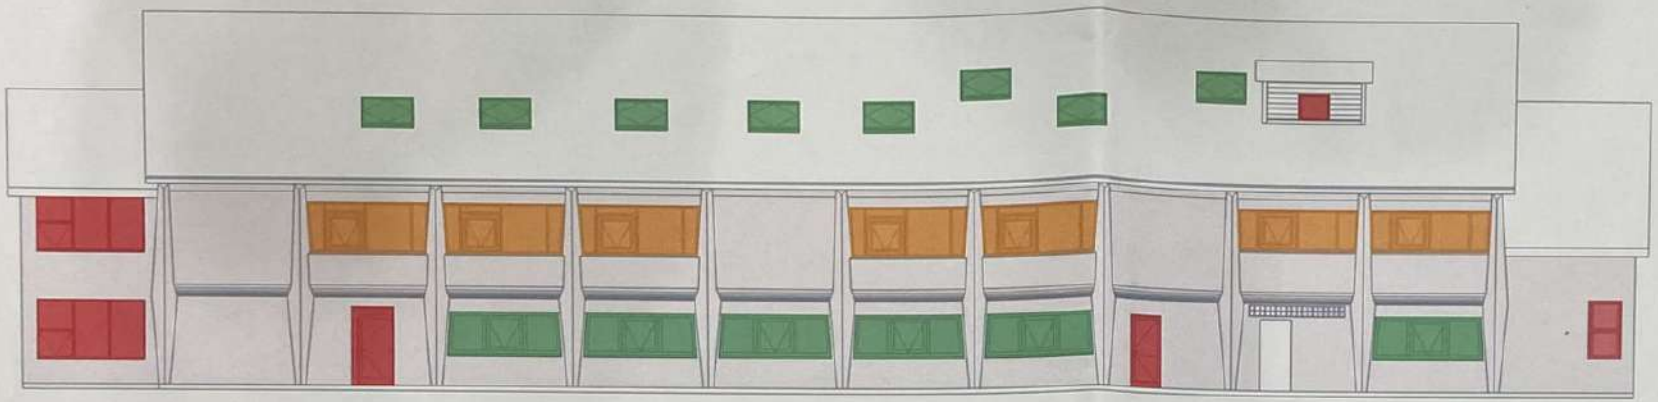
(d'après l'audit réalisé en décembre 2022)

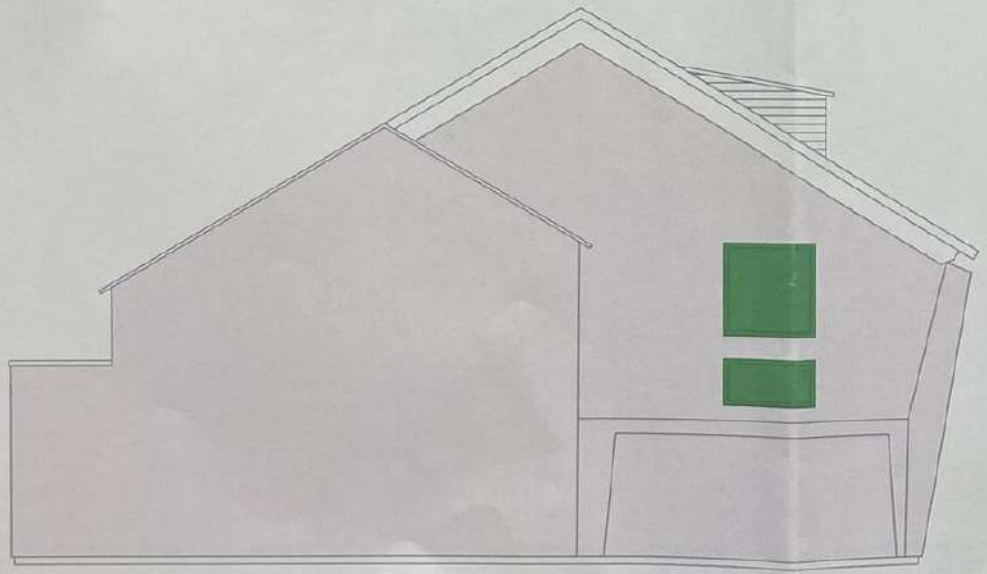
FACADE OUEST - parking des personnels

Performances énergétiques des menuiseries
