Rapport de repérage des matériaux et produits contenant de l'amiante avant réalisation de travaux

Rapport N° : 31457864/S2/1/AM-OIR-INFRA_V1

Type d'ouvrage objet du repérage :
Infrastructures de transport

CSSR LE VALLESPIR

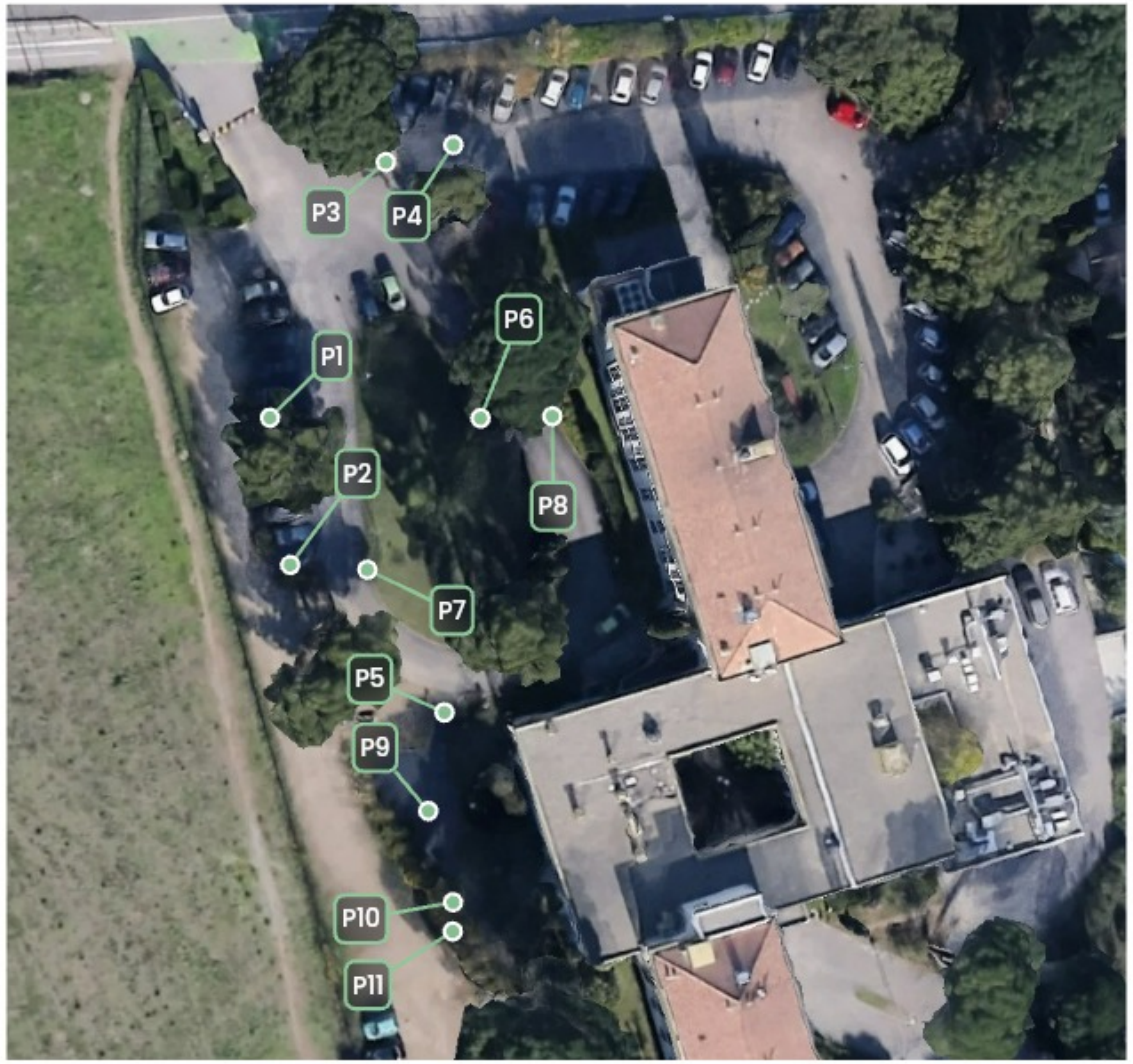
PLANCHE DE REPERAGE TECHNIQUE

ADRESSE	CSSR LE VALLESPIR 230 RUE DE LA MEDITERRANEE 66160 LE BOULOU	
Localisation CENTRE LE VALLESPIR > ZONE EXTERIEURE	Date visite	Le 02/04/2026
	Auteur	Benjamin LACOME
	N° dossier	31457864/S2/1
	Planche	1 / 1
	Indice	1
