Fiche d'état sanitaire des garde-corps - N°1

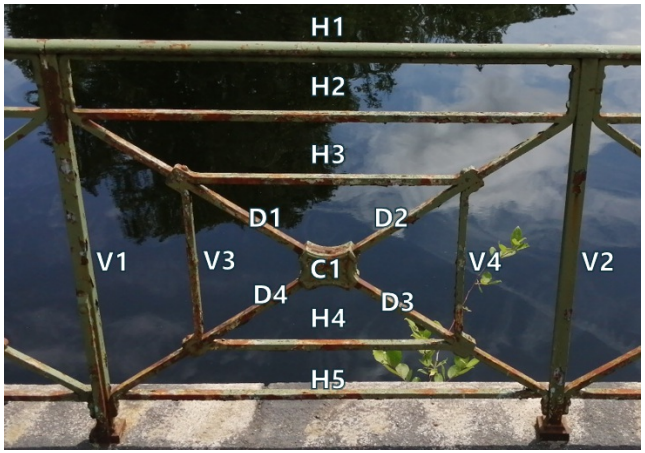
id	H1	H2	H3	H4	H5	V1	V2
1	Bon	Bon	Bon	Bon	Passable	Bon	Bon

V3	V4	D1	D2	D3	D4	C1
Bon	Bon	Bon	Bon	Bon	Bon	Bon

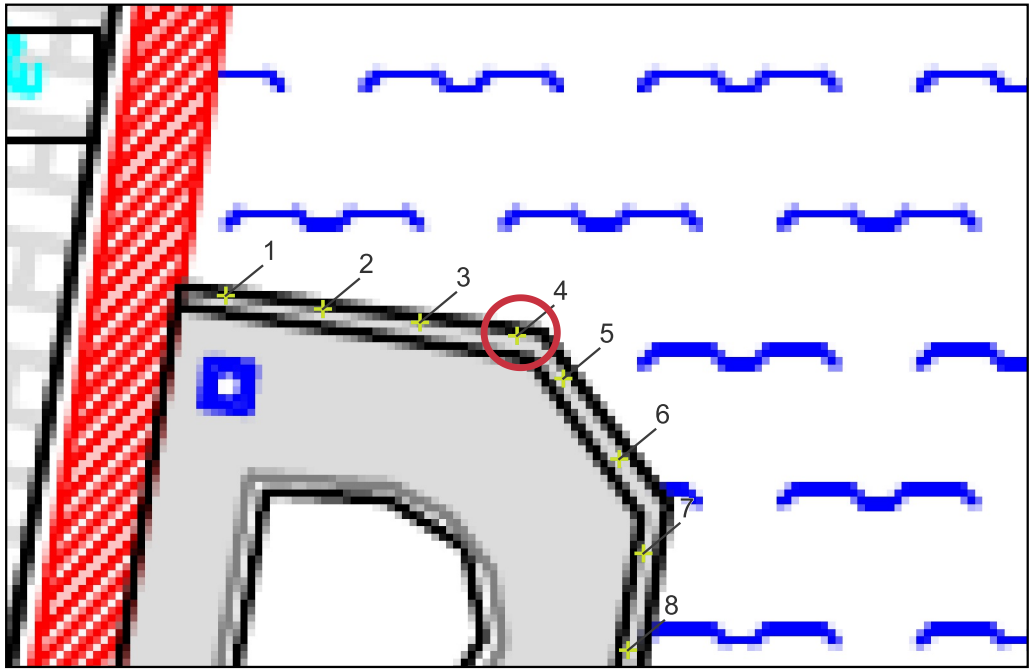
Fiche d'état sanitaire des garde-corps - N°4

id	H1	H2	H3	H4	H5	V1	V2
4	Bon	Bon	Bon	Bon	Bon	Bon	Passable

V3	V4	D1	D2	D3	D4	C1
Bon	Passable	Passable	Passable	Passable	Passable	Péril

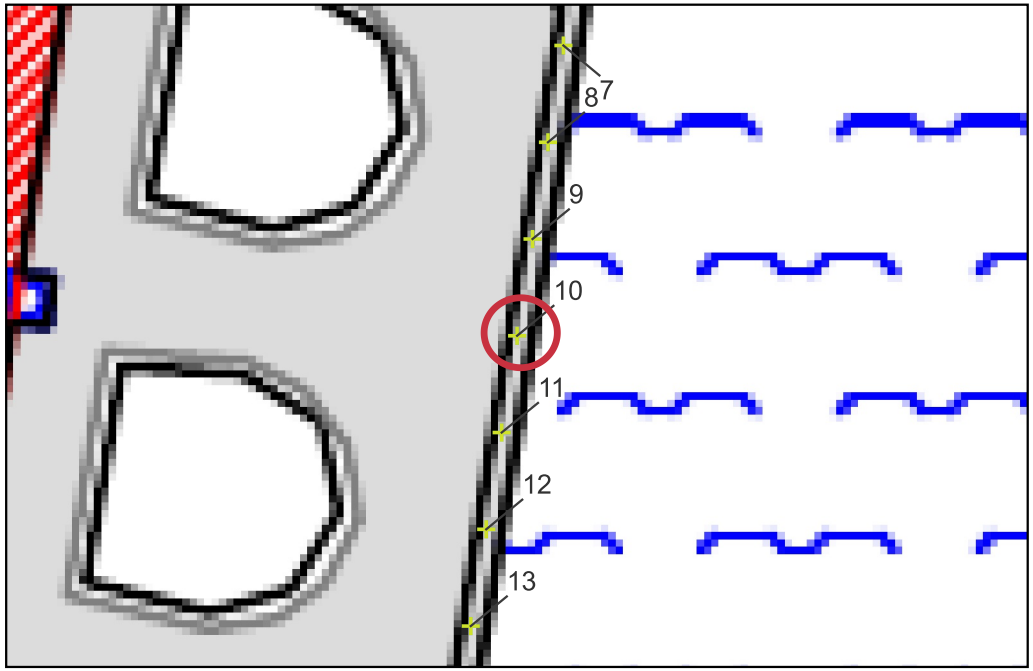
Fiche d'état sanitaire des garde-corps - N°10

id	H1	H2	H3	H4	H5	V1	V2
10	Bon	Bon	Bon	Bon	Bon	Défectueux	Bon

V3	V4	D1	D2	D3	D4	C1
Bon	Bon	Bon	Bon	Bon	Bon	Bon

Commentaire:
Deux rivets rompus entre les barreaux H5 et V1

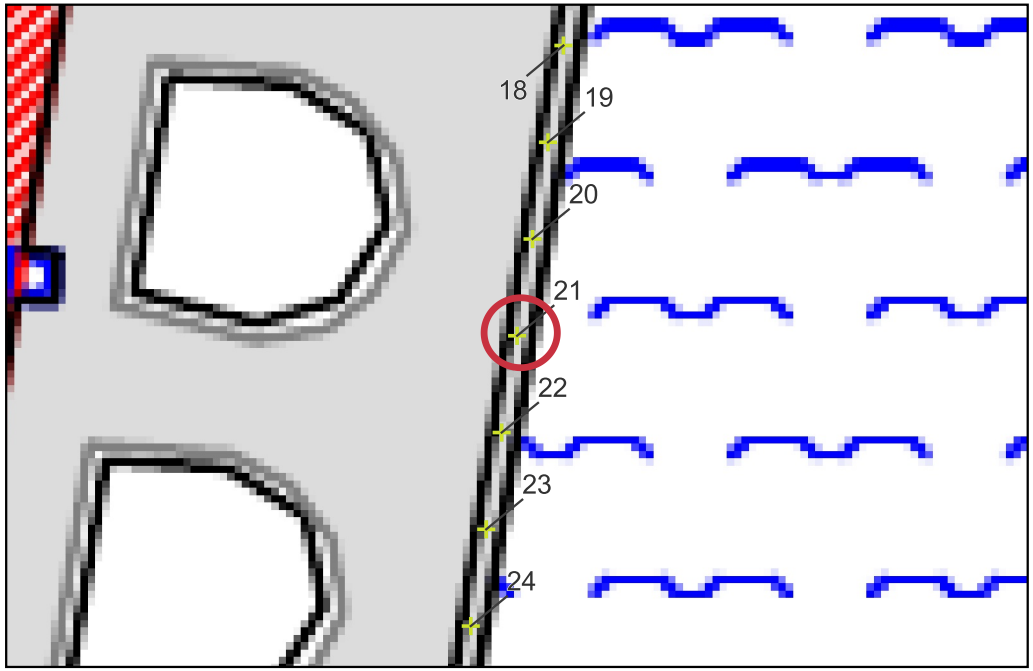
Fiche d'état sanitaire des garde-corps - N°21

id	H1	H2	H3	H4	H5	V1	V2
21	Bon	Bon	Bon	Bon	Bon	Bon	Bon

V3	V4	D1	D2	D3	D4	C1
Bon	Bon	Passable	Passable	Passable	Passable	Péril

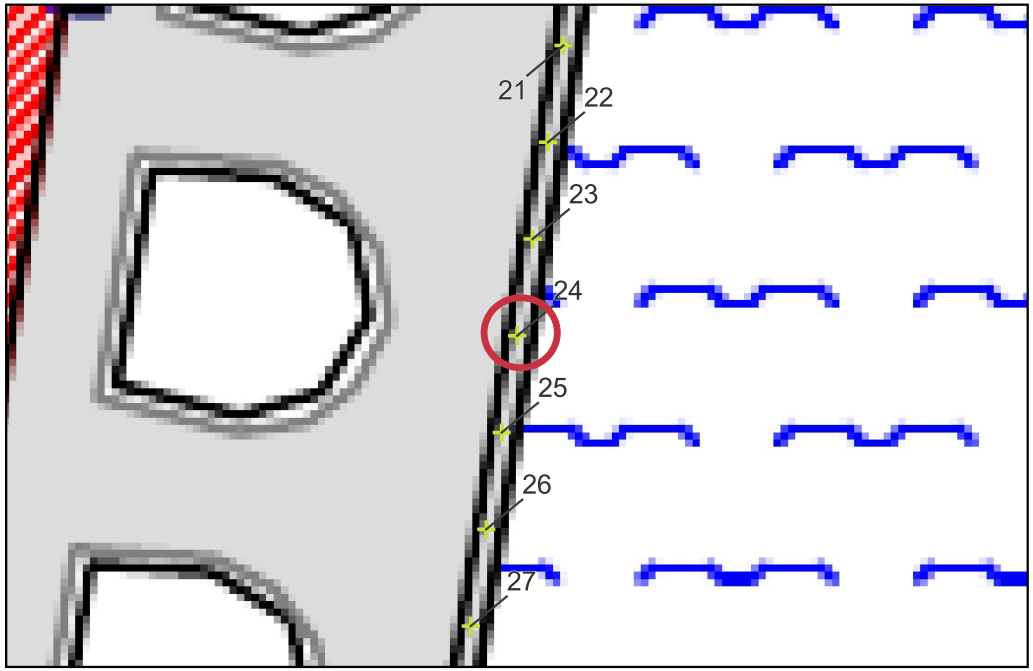
Fiche d'état sanitaire des garde-corps - N°24

id	H1	H2	H3	H4	H5	V1	V2
24	Bon	Bon	Bon	Bon	Bon	Bon	Bon

V3	V4	D1	D2	D3	D4	C1
Bon	Bon	Passable	Passable	Passable	Passable	Péril

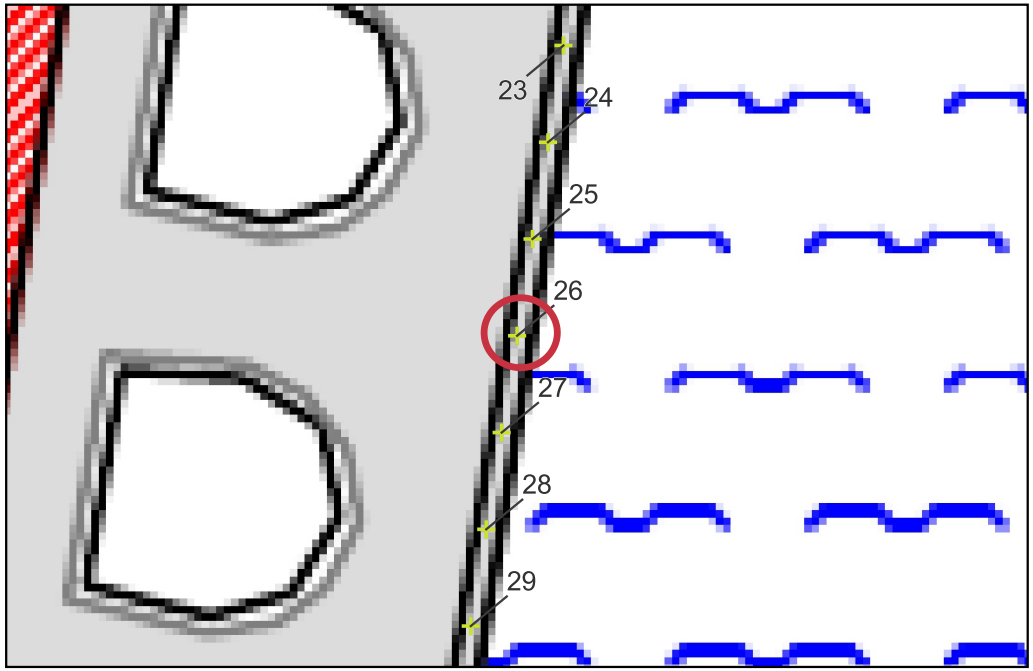
Fiche d'état sanitaire des garde-corps - N°26

id	H1	H2	H3	H4	H5	V1	V2
26	Bon	Bon	Bon	Bon	Bon	Bon	Bon

V3	V4	D1	D2	D3	D4	C1
Bon	Bon	Passable	Passable	Bon	Bon	Péril

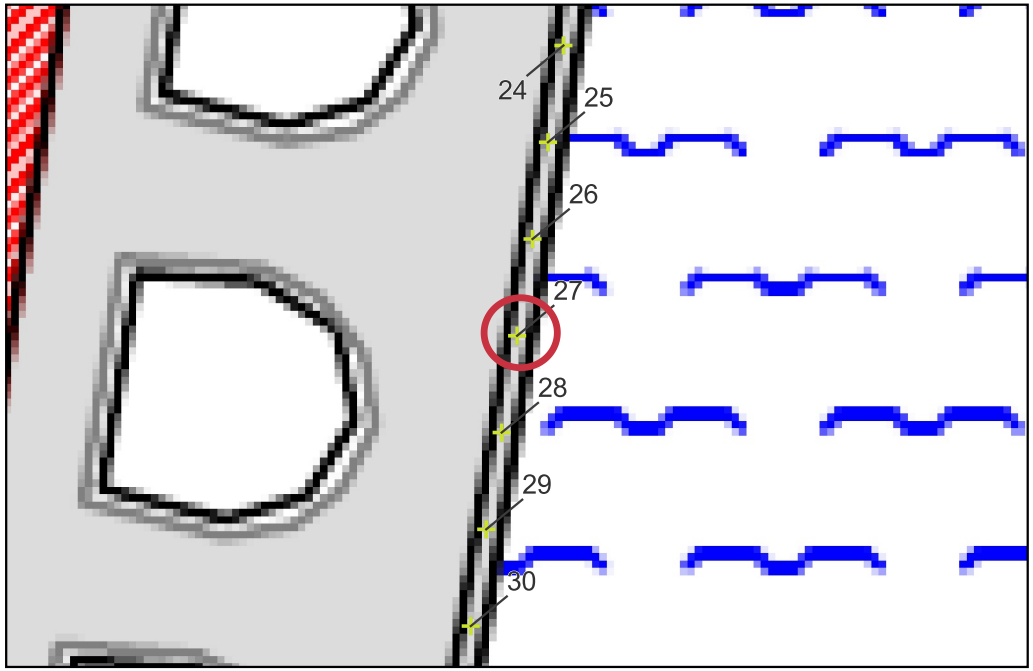
Fiche d'état sanitaire des garde-corps - N°27

id	H1	H2	H3	H4	H5	V1	V2
27	Bon	Passable	Passable	Bon	Passable	Bon	Bon

V3	V4	D1	D2	D3	D4	C1
Bon	Bon	Bon	Bon	Passable	Bon	Péril

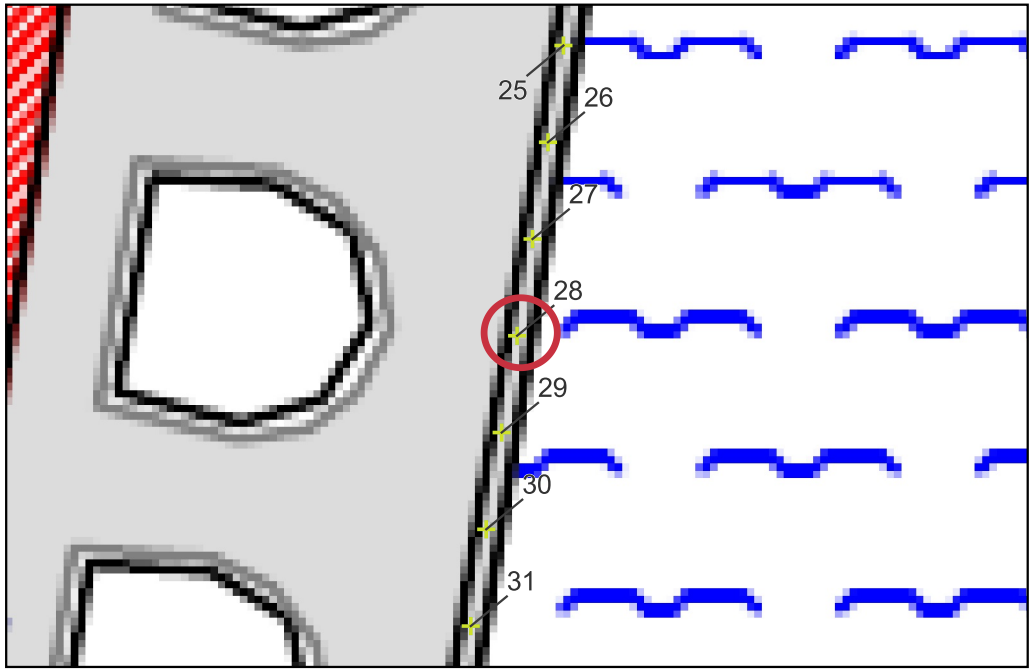
Fiche d'état sanitaire des garde-corps - N°28

id	H1	H2	H3	H4	H5	V1	V2
28	Bon	Bon	Passable	Bon	Passable	Bon	Bon

V3	V4	D1	D2	D3	D4	C1
Bon	Bon	Passable	Passable	Passable	Passable	Péril

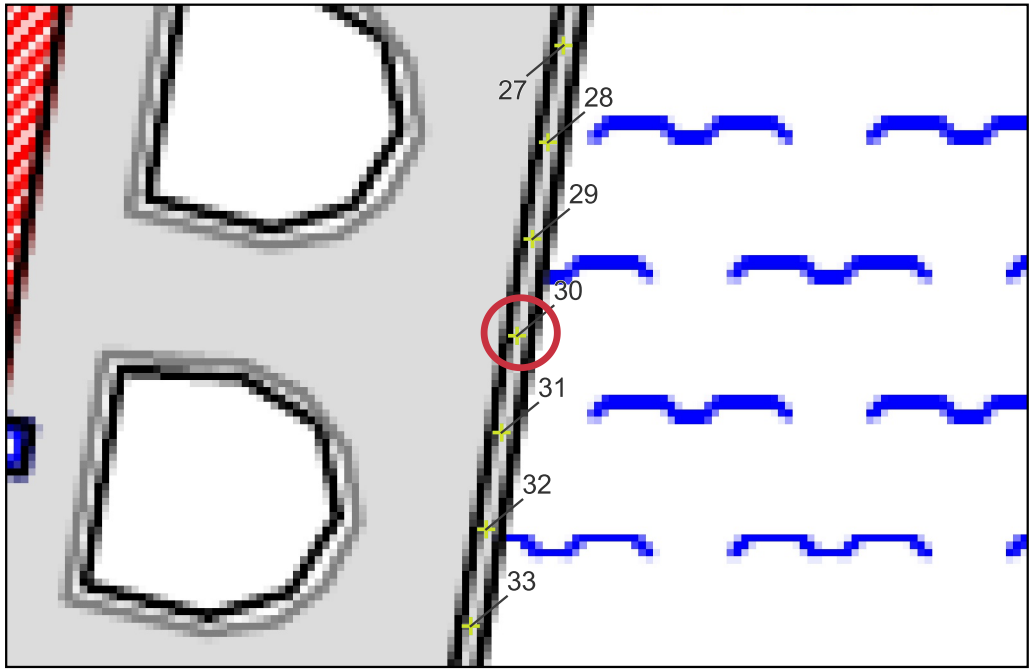
Fiche d'état sanitaire des garde-corps - N°30

id	H1	H2	H3	H4	H5	V1	V2
30	Bon	Bon	Bon	Bon	Passable	Bon	Bon

V3	V4	D1	D2	D3	D4	C1
Bon	Bon	Bon	Bon	Passable	Passable	Péril

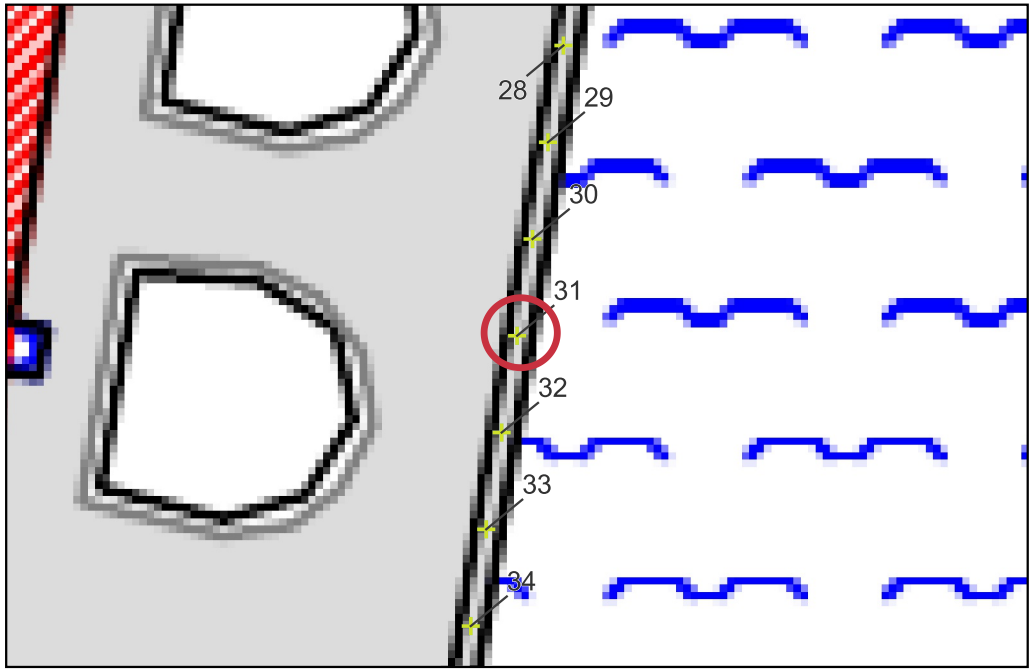
Fiche d'état sanitaire des garde-corps - N°31

id	H1	H2	H3	H4	H5	V1	V2
31	Bon	Passable	Passable	Bon	Passable	Passable	Bon

V3	V4	D1	D2	D3	D4	C1
Passable	Bon	Passable	Passable	Bon	Bon	Défectueux

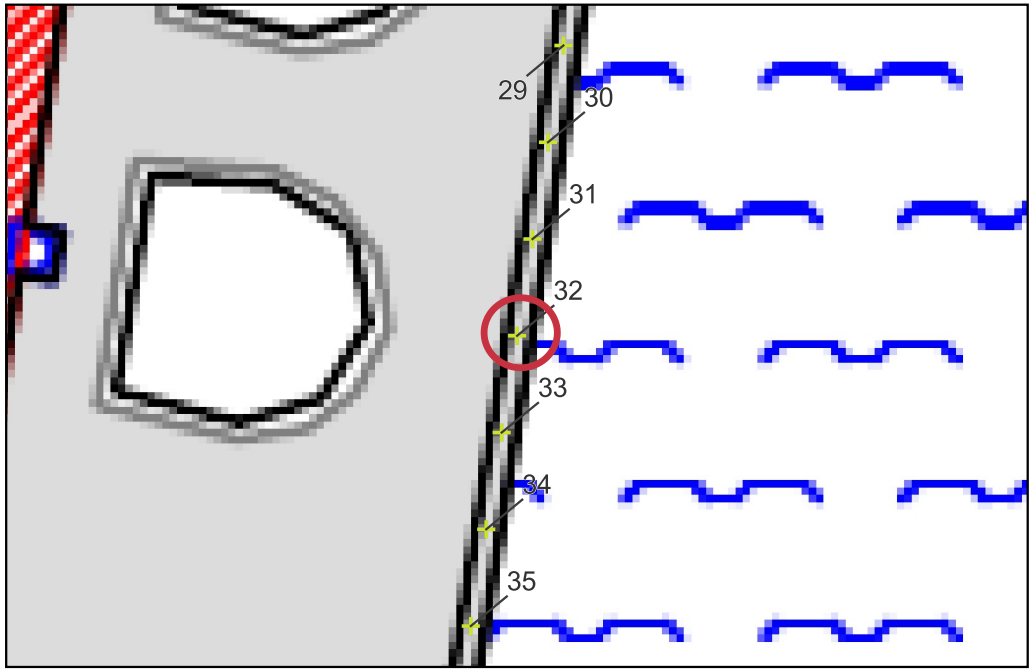
Fiche d'état sanitaire des garde-corps - N°32

id	H1	H2	H3	H4	H5	V1	V2
32	Bon	Bon	Bon	Passable	Passable	Bon	Passable

V3	V4	D1	D2	D3	D4	C1
Bon	Passable	Passable	Passable	Passable	Passable	Péril

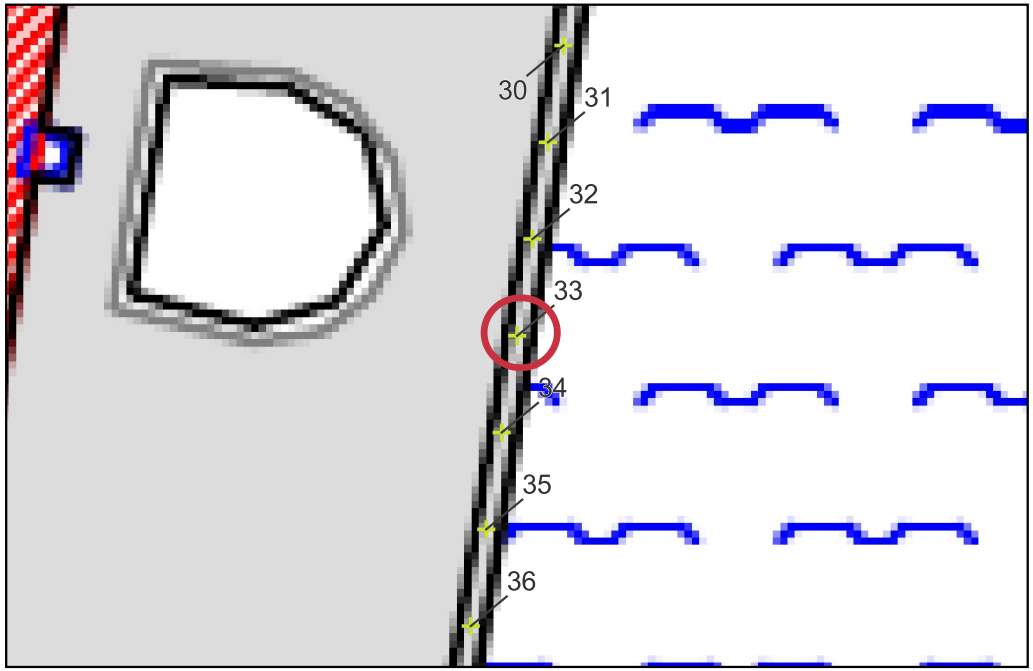
Fiche d'état sanitaire des garde-corps - N°33

id	H1	H2	H3	H4	H5	V1	V2
33	Défectueux	Passable	Passable	Passable	Bon	Bon	Passable

V3	V4	D1	D2	D3	D4	C1
Bon	Passable	Bon	Bon	Bon	Bon	Défectueux

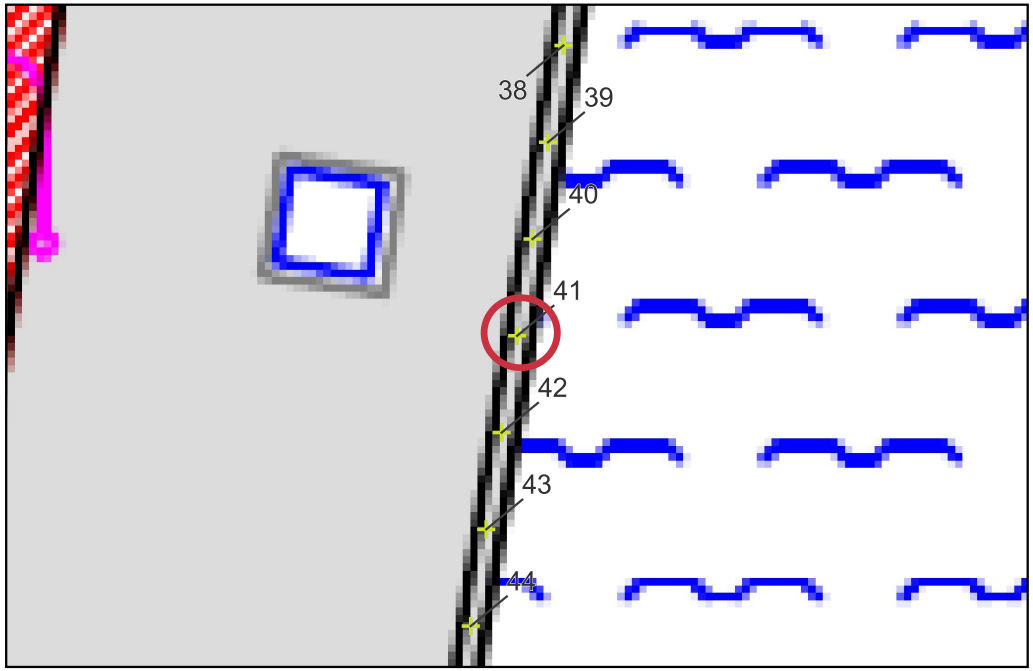
Fiche d'état sanitaire des garde-corps - N°41

id	H1	H2	H3	H4	H5	V1	V2
41	Passable	Passable	Passable	Passable	Passable	Passable	Passable

V3	V4	D1	D2	D3	D4	C1
Passable	Passable	Passable	Bon	Passable	Passable	Péril

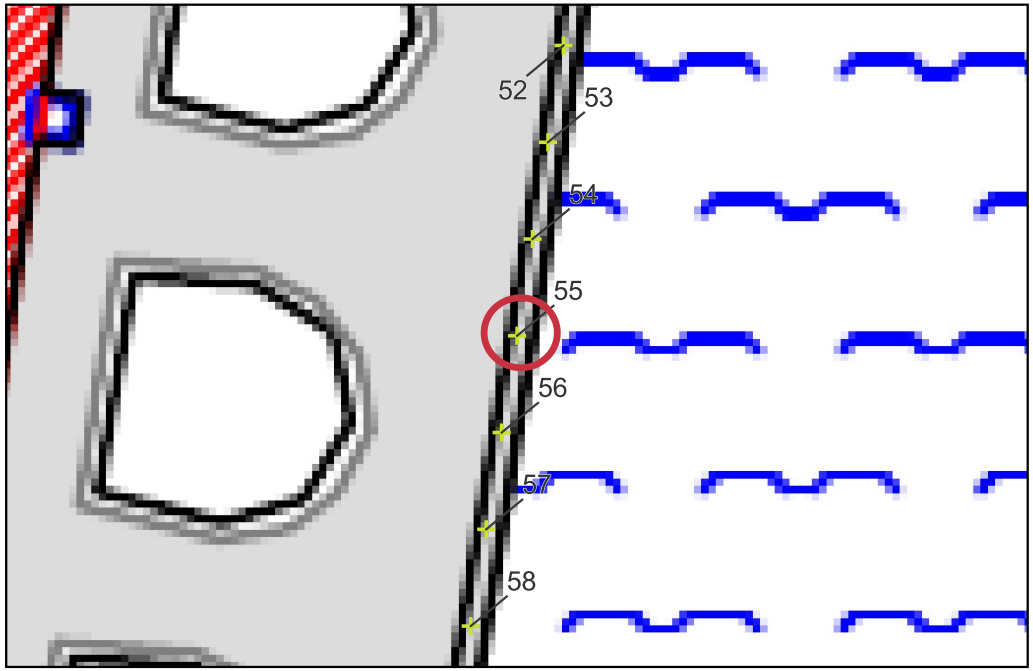
Fiche d'état sanitaire des garde-corps - N°55

id	H1	H2	H3	H4	H5	V1	V2
55	Bon	Bon	Passable	Passable	Bon	Passable	Bon

V3	V4	D1	D2	D3	D4	C1
Passable	Bon	Passable	Passable	Passable	Passable	Absent
