Rapport de repérage amiante avant réalisation de travaux dans un immeuble bâti

Article R4412-97 du Code du Travail, Norme NF X 46-020

Rapport N° : 28730054/S2/1/AM-RTV_V1

RHEABILITATION DU CHENIL POLEYMIEUX

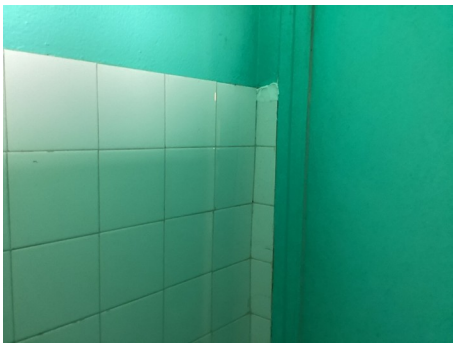
P12	ZPSO 9
Bât 022 avt tx 28730054

Revêtements de murs, poteaux, cloisons, gaines, coffres -> Colles faïence | Joints faïence

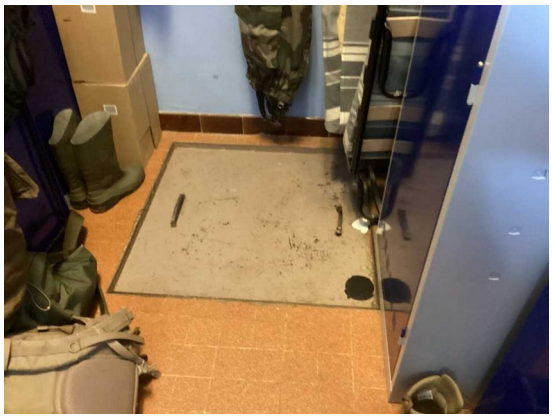
P15_ant	ZPSO 24
Bât 022 avt tx 28730054 -> Local 03

Revêtements de sol -> Dalles de sol (Liste B) | Colles bitumineuses

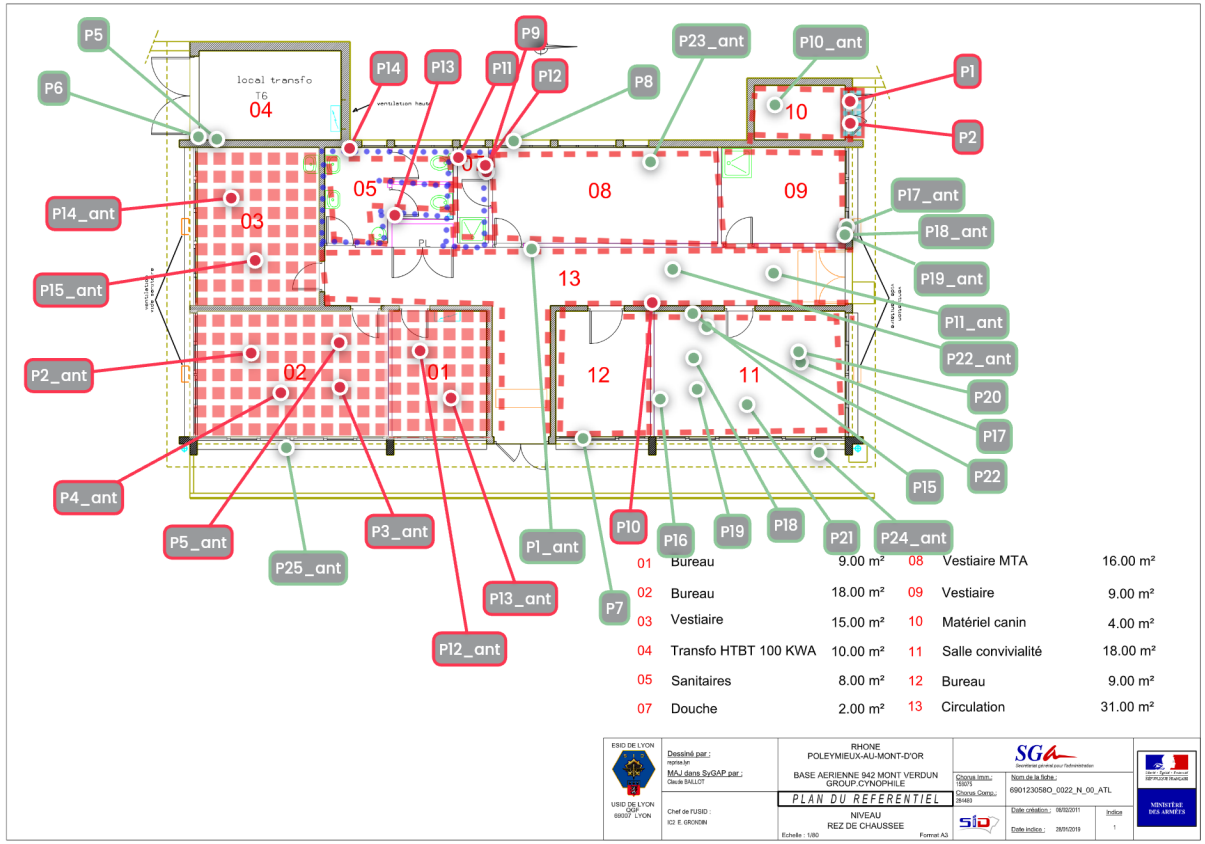
- Colles plinthe,Joints plinthe
- Colles faïence,Joints faïence
- Mastic de vitrage
- Dalles de sol (Liste B),Colles bitumineuses
