Rapport de repérage amiante avant réalisation de travaux dans un immeuble bâti

Rapport N° : 28730054/S11/1/AM-RTV_V1

RHEABILITATION DU CHENIL POLEYMIEUX

SANS AMIANTE repéré

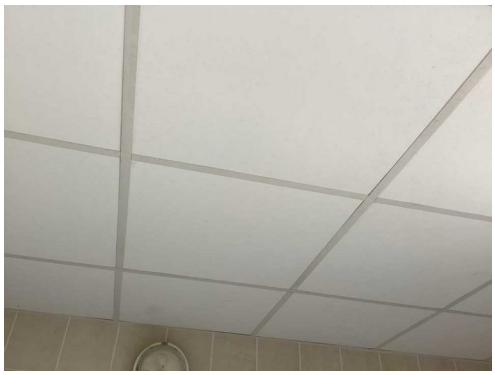
P3	ZPSO 2
BAT 065 AVT TX 28730054

Faux plafonds -> Plaques (Liste A)

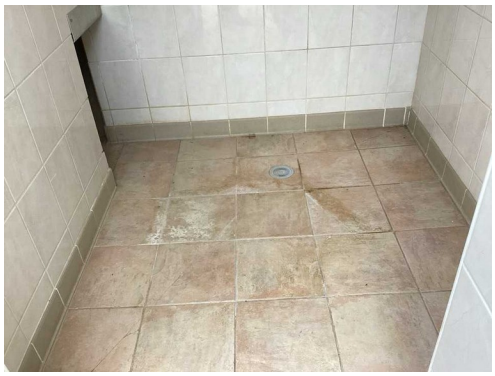
P6	ZPSO 4
BAT 065 AVT TX 28730054

Revêtements de sol -> Colles de carrelage | Joints de carrelage

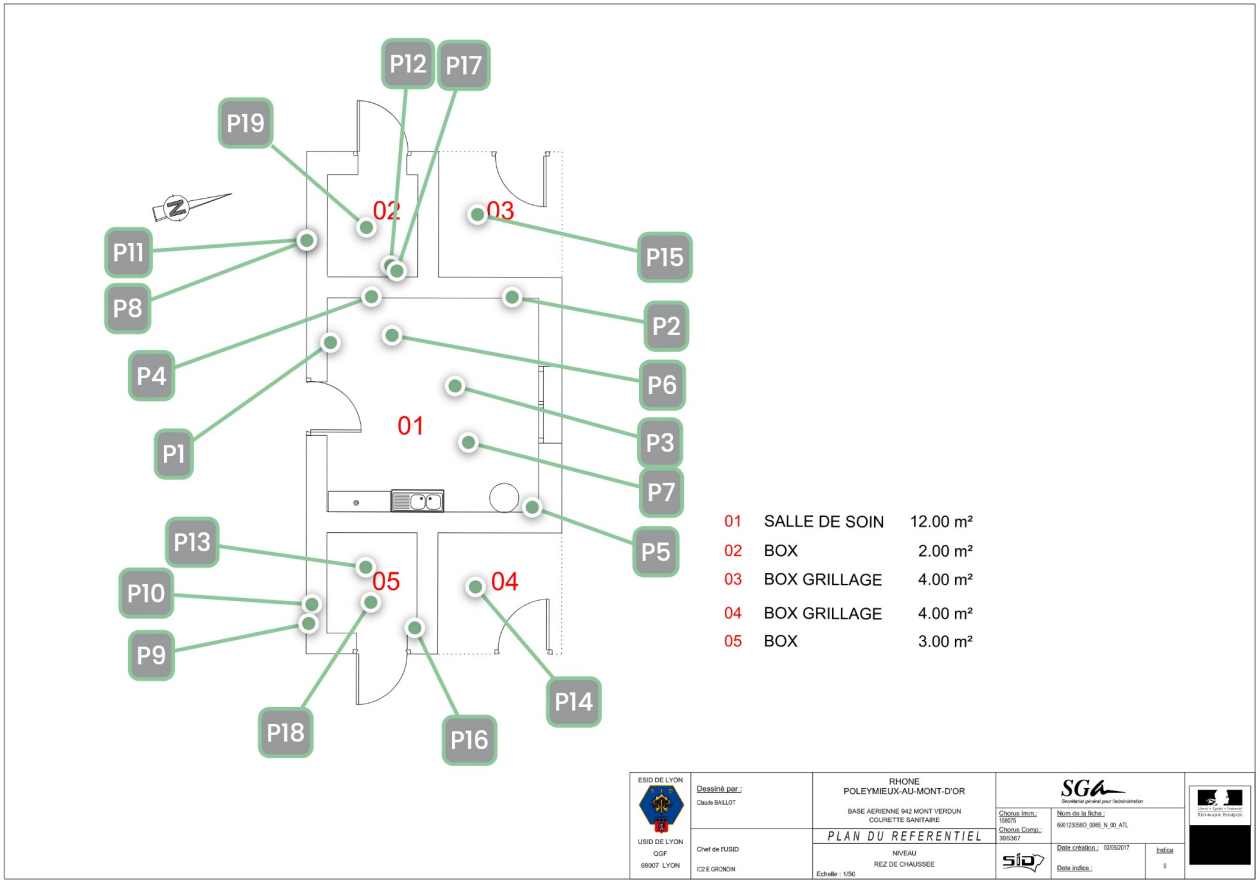
PLANCHE DE REPERAGE TECHNIQUE

Dans le cadre de la mission objet du présent rapport, il n'a pas été repéré des matériaux et produits contenant de l'amiante.
