Rapport de repérage amiante avant démolition d'un immeuble bâti

Rapport N° : 28730054/S5/1/AM-RDEM_V1

RHEABILITATION DU CHENIL POLEYMIEUX

BA 942
69250 POLEYMIEUX AU MONT D OR

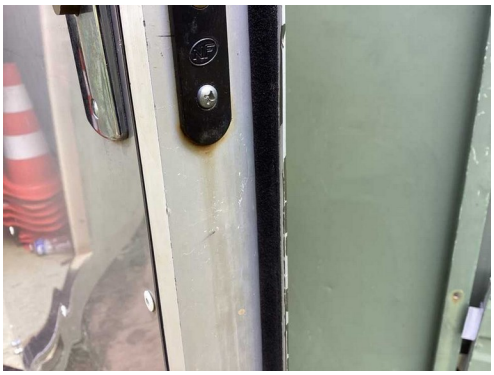
P8	ZPSO 4
BAT 067 AVT DEMOL 28730054

Façades légères, murs rideaux, bardages, panneaux sandwichs -> Peinture
