Rapport de repérage amiante avant réalisation de travaux dans un immeuble bâti

Rapport N° : 28730054/S8/1/AM-RTV_V1

Rédigé le : 07/11/2025

RHEABILITATION DU CHENIL POLEYMIEUX

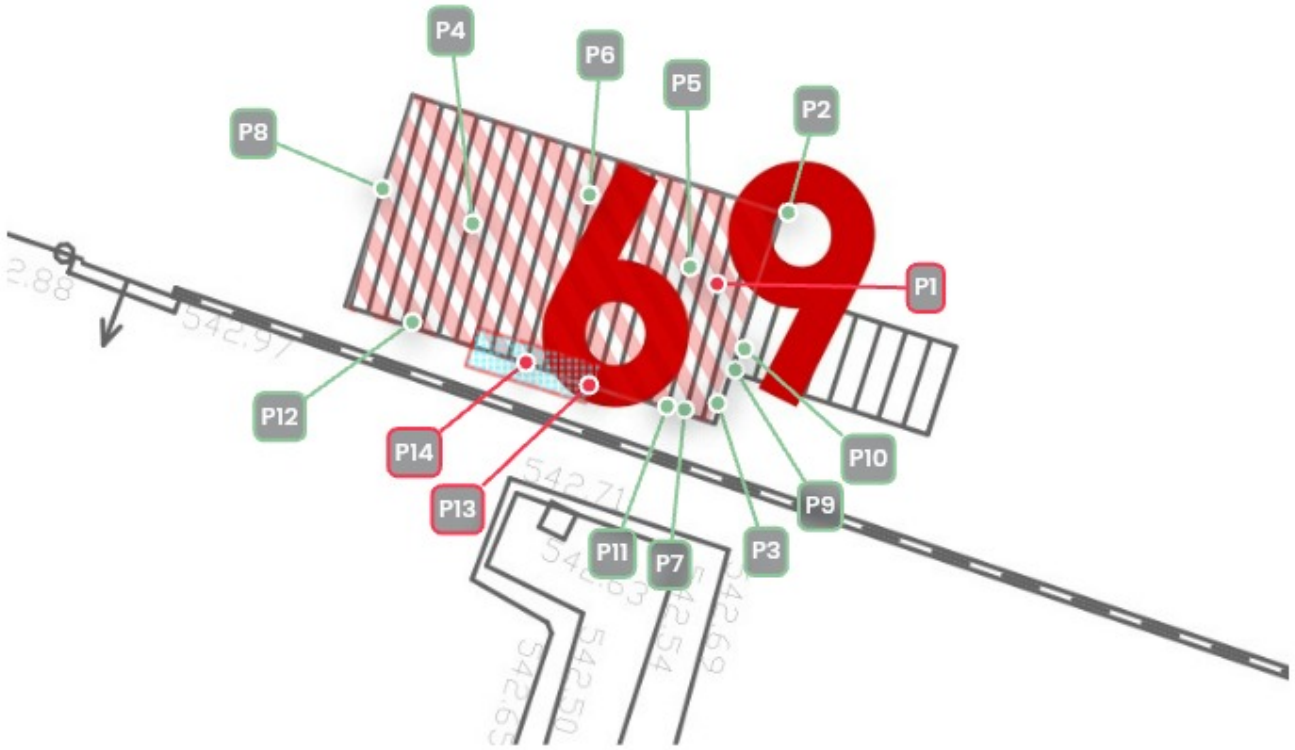
PLANCHE DE REPERAGE TECHNIQUE

Matériaux et produits contenant de l'amiante :

- Plaques en fibres-ciment (Liste B)
- Joints de mastic de vitrage
