Rapport de repérage amiante avant réalisation de travaux dans un immeuble bâti

Rapport N° : 27040010/S1/1/AM-RTV_V1

Référence au programme de travaux :
Bâtiment 0013 - Façade, pièces 31 et 55
23976230/S1/1/AM-RTV_V1 réalisé le 03/12/2024 par Vincent ROGER - BUREAU VERITAS EXPLOITATION

USID DRAGUIGNAN - Antenne CANJUERS

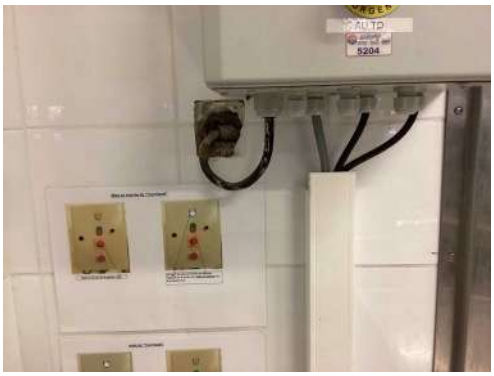
P12	ZPSO 9
CANJUERS - BÂTIMENT 0013 -> NIVEAU 01 -> PIECE 103

Revêtements de murs, poteaux, cloisons, gaines, coffres -> Colles de plinthe
