Rapport de repérage amiante avant réalisation de travaux dans un immeuble bâti

Rapport N° : 27040010/S1/1/AM-RTV_V1

Référence au programme de travaux :
Bâtiment 0013 - Façade, pièces 31 et 55
23976230/S1/1/AM-RTV_V1 réalisé le 03/12/2024 par Vincent ROGER - BUREAU VERITAS EXPLOITATION

USID DRAGUIGNAN - Antenne CANJUERS

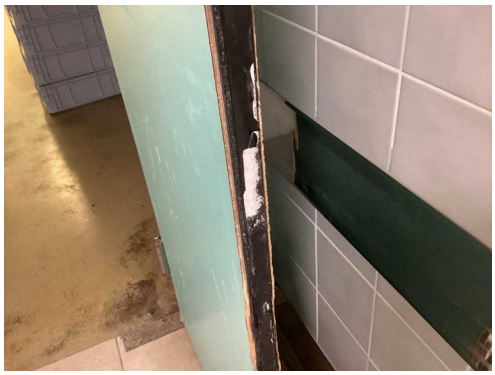
P43	ZPSO 25
CANJUERS - BÂTIMENT 0013 -> NIVEAU 00 -> PIECE 047

Revêtements de murs, poteaux, cloisons, gaines, coffres -> Colles de faïence

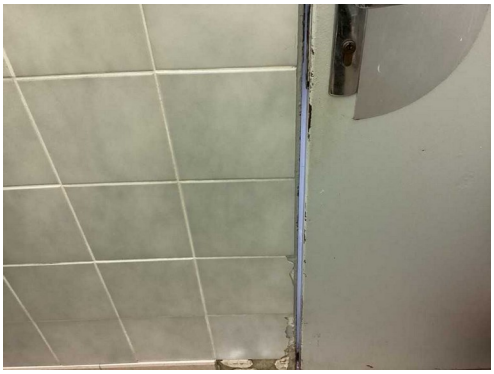
P26	ZPSO 18
CANJUERS - BÂTIMENT 0013 -> NIVEAU 01 -> PIECE 102

Revêtements de murs, poteaux, cloisons, gaines, coffres -> Colles de plinthe

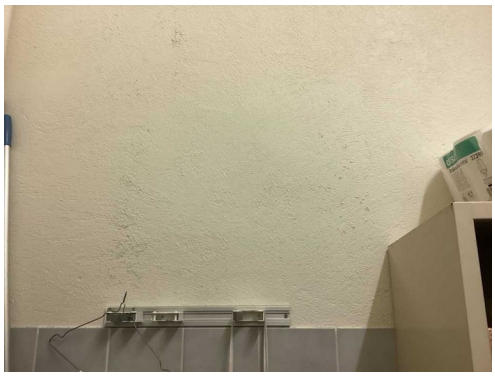
P14	ZPSO 10
CANJUERS - BÂTIMENT 0013 -> NIVEAU 01 -> PIECE 103

Revêtements de murs, poteaux, cloisons, gaines, coffres -> Colles de faïence

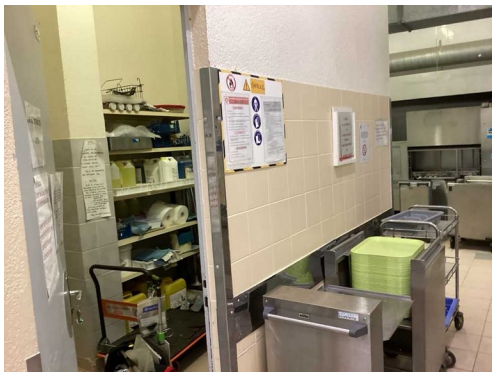
S50	ZPSO 35
CANJUERS - BÂTIMENT 0013 -> NIVEAU 00 -> PIECE 050

Etuves -> Joints d'étanchéité
