RAPPORT D'INTERVENTION

N°	313064

Type d'intervention	Préventif		
Agence	ELECTRICITÉ INDUSTRIELLE JP. FAUCHÉ > FAUCHE MAINTENANCE MEDITERRANEE		
Passages prévus	le 02/09/2025 de 08h00 à 10h00	**Intervenant**	Julien TALLANDIER
Pris en charge le	04/09/2025 à 06h55		
Réalisé le	04/09/2025 de 13h00 à 17h00	**Intervenant**	Anthony BAUDOIN
Activité	GAMME TGBT/TD DRAGUIGNAN - ENS BT 013 CNJ		
Domaine d'activité			
Objet			
Réf. contrat

Equipement	Désignation	ENS BT 013 CNJ
	Code	EQP_5796
	Situé dans	Parties communes

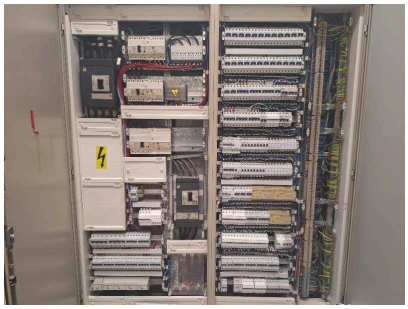
TGBT (Armoire REZ) :
Rem : forte odeur désagréable dans le local.

Le disjoncteur d'ecl "non repéré" C16A 1P+N est de la gamme declic et a un pdc insufisant
- Prévoir de le remplacer par un disjoncteur C16 1P+N avec pdc de 4.5kA

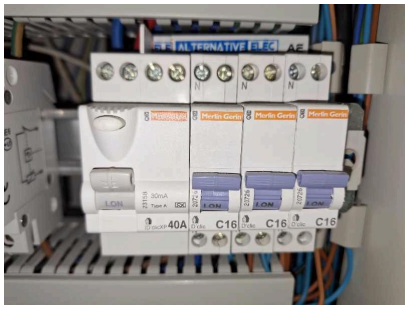
L'inter-diff "caméra" ainsi que ces 3 disjoncteurs C16A 1P+N sont de la gamme dclic et ont un pdc insufisant
- Prévoir se les remplacer par identiques avec pdc de 6kA

TD R+1 :
Les 2 disj C25A 4P "Plancha 1" et "Plancha 2" sont alimentés en 1.5? et d'origine inconnue
- Prévoir de reprendre les cables d'alimentation en 6 carré ou d'adapter le calibre des 2 disjoncteurs en 10A si la puissance des planchas le permet.
