Chevalier Diag
Diagnostic, Conseil
Agents CMR et Polluants

Rapport de mission de repérage des matériaux et produits contenant de l'amiante avant réalisation de travaux

Numéro de dossier : 25-MIN-175
Date du repérage : 07/01/2026

Immeuble bâti visité	
Adresse	Rue :..... UEHC 16 SQUARE LOUIS ET MAURICE DE BROGLIE Code postal, ville : ..... 35000 RENNES
Périmètre de repérage :	Description des travaux : Restructuration du bâtiment (Seuls les extérieurs & la terrasse sont concernés par la demande) Supports diagnostiqués : Extérieur : Sol, Muret, Cour
Fonction principale du bâtiment : Année de construction :	..... Bureaux ..... < 1997

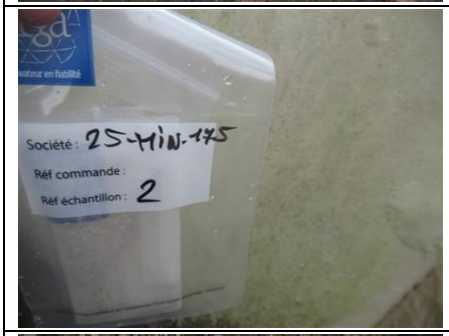
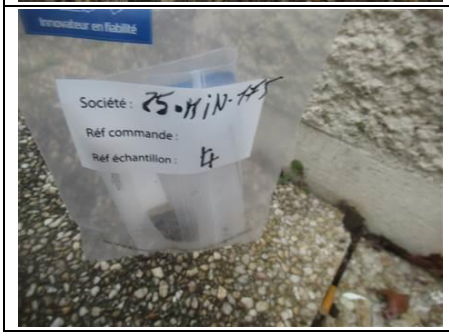
Photo n° PhA001 Localisation : Extérieur Ouvrage : Sol Description : Béton gravillonné Localisation sur croquis : 1 Amiante : Non détecté
	Photo n° PhA002 Localisation : Extérieur Ouvrage : Muret Description : Peinture beige + peinture blanche + béton gris Localisation sur croquis : 2 Amiante : Non détecté
	Photo n° PhA003 Localisation : Extérieur Ouvrage : Cour avant Description : Béton gravillonné Localisation sur croquis : 3 Amiante : Non détecté
	Photo n° PhA004 Localisation : Extérieur Ouvrage : Cour arrière Description : Dalle gravillonnée + béton gris Localisation sur croquis : 4 Amiante : Non détecté
