Rapport de mission de repérage des matériaux et produits contenant de l'amiante dans les immeubles bâtis avant réalisation de travaux

Numéro de dossier :	RAT_2025-CSIP-7-PJP-GES-GEN_BAT B6_Salle Y43_Salle Y35_Salle GEN
Date du repérage :	13/08/2026

Opération de modernisation de groupes électrogènes au sein de locaux techniques,

SOUS-SOL / BATIMENT 6 - Salle Y43,

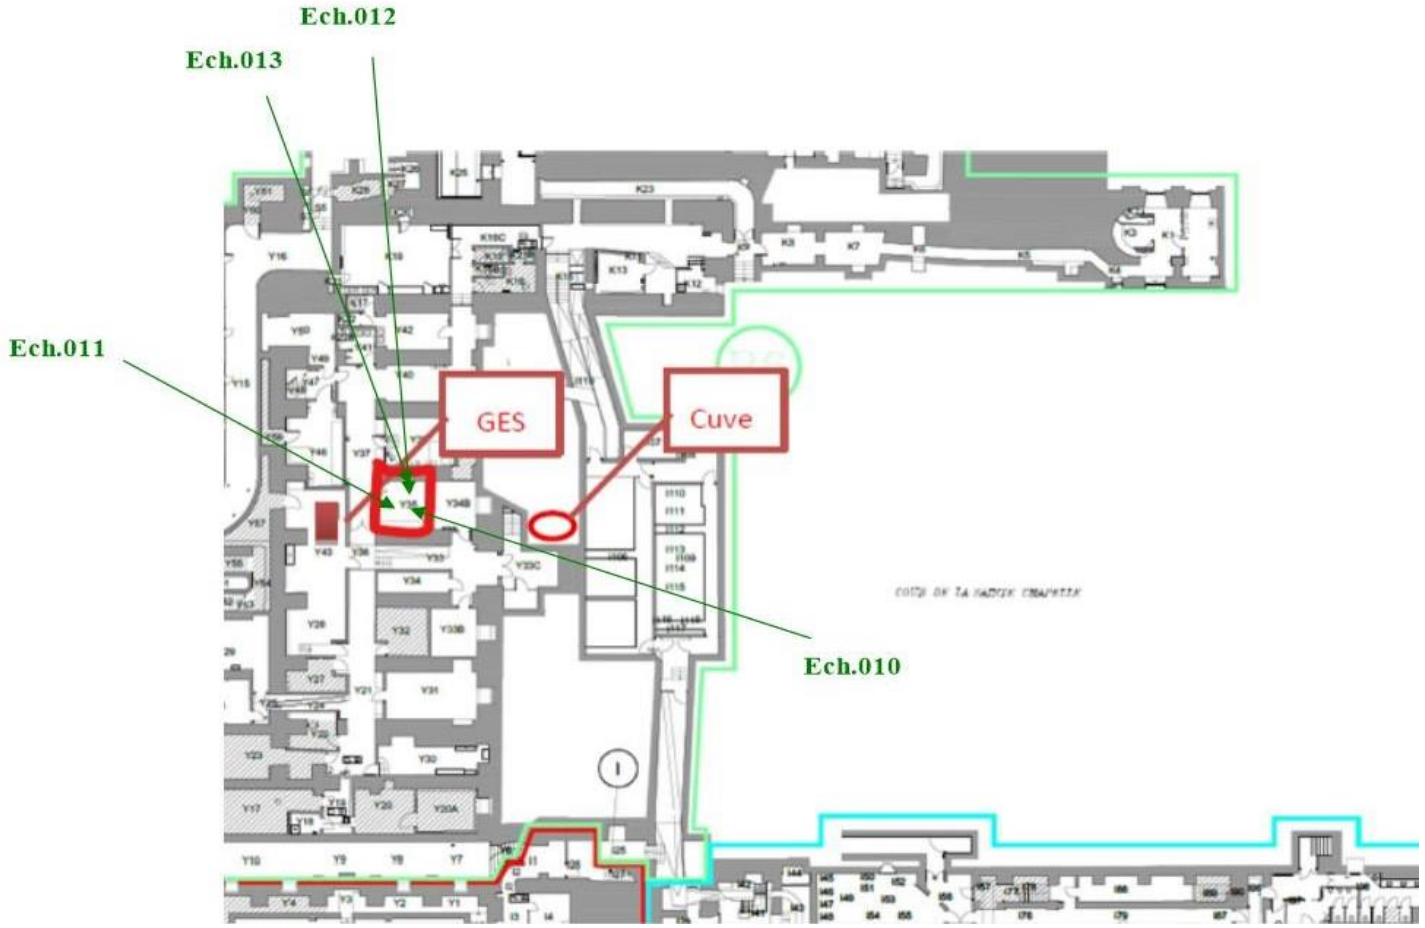
Bâtiment – Niveau : SALLE-Y35

Mat012 : Partie à inspecter : Enduit à base de ciment lissé ou taloché.					
Niveau : SOUS-SOL / BATIMENT 6					
Localisation	**n° de sondage**	**Description**	**Echantillon**	**N° Echantillon**	**Photo**
Salle Y35	1	Identifiant :Mat012 Description :Enduit à base de ciment lissé ou taloché Résultat : Absence d'amiante	Oui SOUS-SOL / BATIMENT 6 - Salle Y35	Ech.011

Mat013 : Partie à inspecter : Enduit à base de ciment lissé ou taloché.					
Niveau : SOUS-SOL / BATIMENT 6					
Localisation	**n° de sondage**	**Description**	**Echantillon**	**N° Echantillon**	**Photo**
Salle Y35	1	Identifiant :Mat013 Description :Enduit à base de ciment lissé ou taloché Résultat : Absence d'amiante	Oui SOUS-SOL / BATIMENT 6 - Salle Y35	Ech.012

Localisation	n° de sondage	Description	Echantillon	N° Echantillon	Photo
Salle Y35	1	Identifiant :Mat011 Description :Ragréage Résultat : Absence d'amiante	Oui SOUS-SOL / BATIMENT 6 - Salle Y35	Ech.010

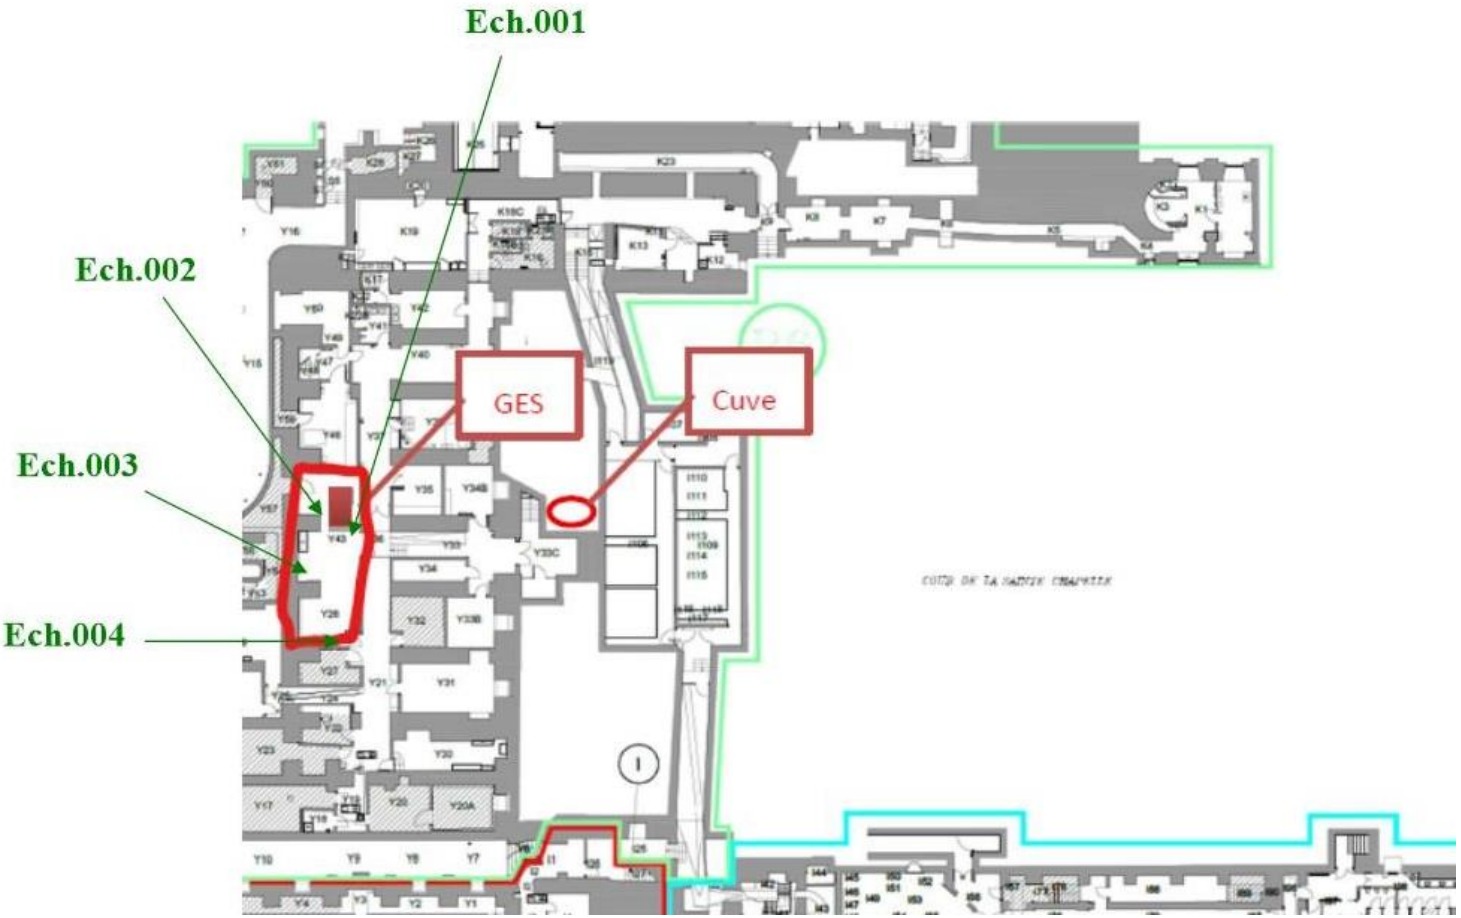
Bâtiment – Niveau : SALLE-Y43

Mat003 : Partie à inspecter : Flocage.					
Niveau : SOUS-SOL / BATIMENT 6					
Localisation	**n° de sondage**	**Description**	**Echantillon**	**N° Echantillon**	**Photo**
Salle Y43	1	Identifiant :Mat003 Description :Flocage Résultat : Absence d'amiante	Oui SOUS-SOL / BATIMENT 6 - Salle Y43	Ech.003

Localisation	n° de sondage	Description	Echantillon	N° Echantillon	Photo
Salle Y43	1	Identifiant :Mat001 Description :Ragréage Résultat : Absence d'amiante	Oui SOUS-SOL / BATIMENT 6 - Salle Y43	Ech.001

Localisation	n° de sondage	Description	Echantillon	N° Echantillon	Photo
Salle Y43	1	Identifiant :Mat005 Description :Marche Escalier béton Résultat : Absence d'amiante	Oui SOUS-SOL / BATIMENT 6 - Salle Y43	Ech.004

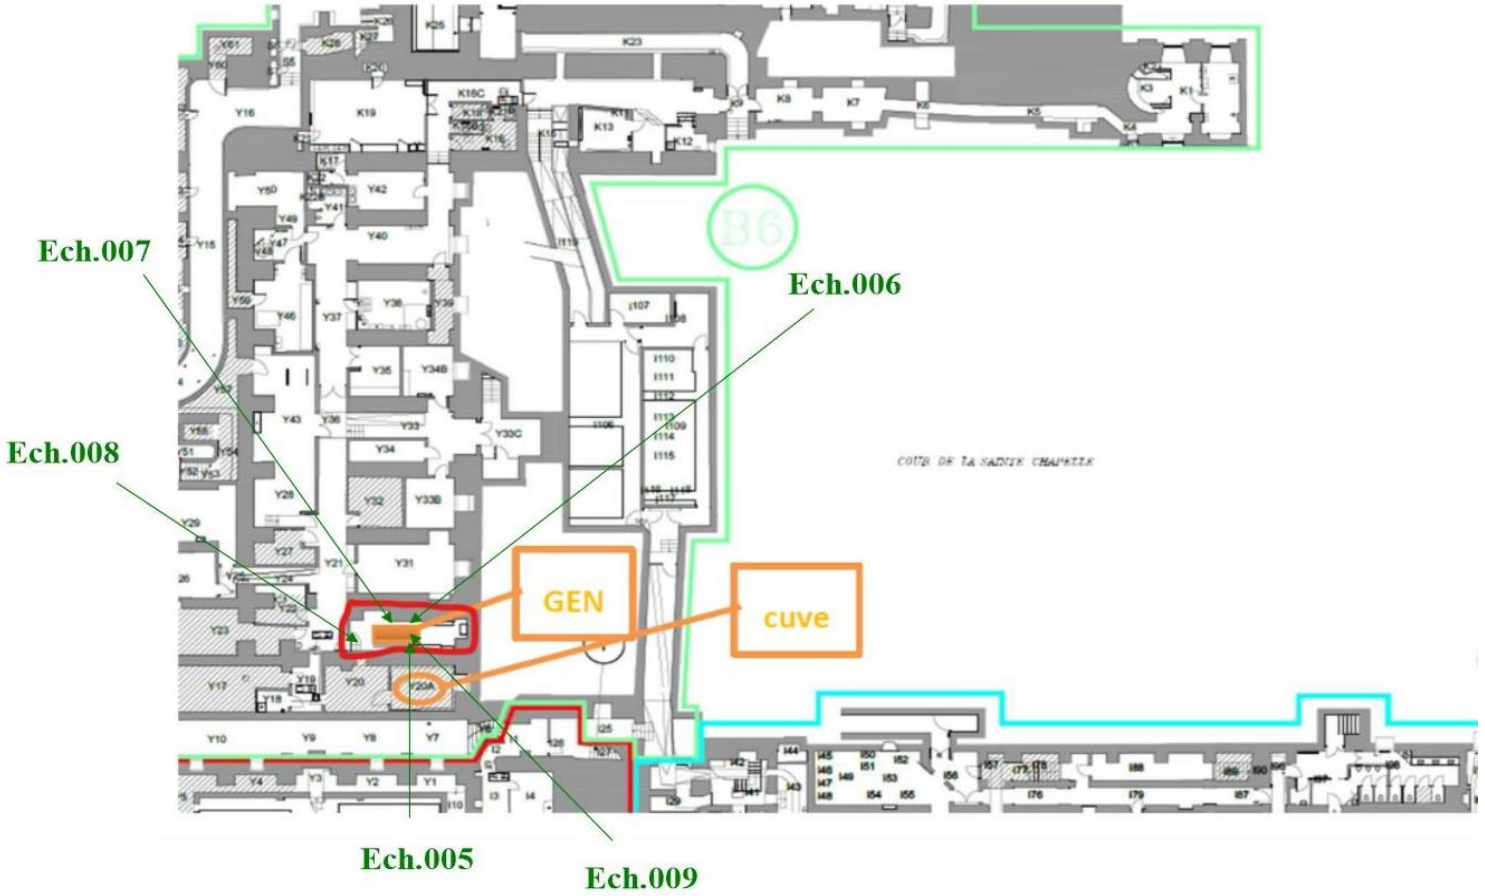
Bâtiment – Niveau : SALLE-GEN

Mat008 : Partie à inspecter : Flocage.					
Niveau : SOUS-SOL / BATIMENT 6					
Localisation	**n° de sondage**	**Description**	**Echantillon**	**N° Echantillon**	**Photo**
Salle GEN	1	Identifiant :Mat008 Description :Flocage Résultat : Absence d'amiante	Oui SOUS-SOL / BATIMENT 6 - Salle GEN	Ech.007

Localisation	n° de sondage	Description	Echantillon	N° Echantillon	Photo
Salle GEN	1	Identifiant :Mat006 Description :Ragréage Résultat : Absence d'amiante	Oui SOUS-SOL / BATIMENT 6 - Salle GEN	Ech.005

Localisation	n° de sondage	Description	Echantillon	N° Echantillon	Photo
Salle GEN	1	Identifiant :Mat009 Description :Marche en béton Résultat : Absence d'amiante	Oui SOUS-SOL / BATIMENT 6 - Salle GEN	Ech.008
