Rapport de mission de repérage des matériaux et produits contenant de l'amiante avant réalisation de travaux dans un immeuble bâti

Ailes SUD EST et DIADEME
1 Bis Place Saint Taurin
27000 EVREUX (France)

Date du rapport : 24/04/2026

Référence du dossier : 2603CHNRO - BI14360000002185

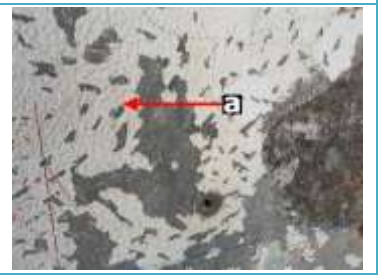
N° de prélèvements	N° de composant *1 & Description opérateur	Localisation	Composant de la construction	Date du prélèvement	Résultat de l'analyse	Photo
P040	Identifiant: ZPSO-110 Description: Bandes calicot+enduit	1er étage - aile Sud est - Local 5	3 - Parois verticales intérieures - Cloisons sèches (assemblées, préfabriquées)	04/03/2026	Présence d'amiante	
	Identifiant: ZPSO-110 Description: Bandes calicot+enduit	1er étage - aile Sud est - Local 5	3 - Parois verticales intérieures - Cloisons sèches (assemblées, préfabriquées)	04/03/2026	Présence d'amiante	Idem photo P040
P041	Identifiant: ZPSO-025 Description: Enduit plâtre mur	1er étage - aile Sud est - Local 5	3 - Parois verticales intérieures - Murs et cloisons maçonnés	04/03/2026	Absence d'amiante	
P042	Identifiant: ZPSO-026 Description: Plot de colle fixant les cloisons au mur	1er étage - aile Sud est - Local 5	3 - Parois verticales intérieures - Cloisons sèches (assemblées, préfabriquées)	04/03/2026	Absence d'amiante

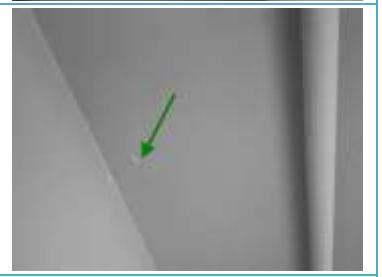
N° de prélèvements	N° de composant *1 & Description opérateur	Localisation	Composant de la construction	Date du prélèvement	Résultat de l'analyse	Photo
P067	Identifiant: ZPSO-030 Description: Enduit plâtre mur	2ème étage - aile Sud est - Local 9	3 - Parois verticales intérieures - Murs et cloisons maçonnés	04/03/2026	Absence d'amiante	
P068	Identifiant: ZPSO-033 Description: Entourage de poteau peinture	2ème étage - aile Sud est - Local 8	3 - Parois verticales intérieures - Poteaux	04/03/2026	Absence d'amiante	
P069	Identifiant: ZPSO-033 Description: Entourage de poteau peinture	2ème étage - aile Sud est - Local 8	3 - Parois verticales intérieures - Poteaux	04/03/2026	Absence d'amiante	
P070	Identifiant: ZPSO-034 Description: Pvc+colle grise	3ème étage - aile Sud est - Escalier 1	5 - Planchers et planchers techniques - Revêtements de sols	04/03/2026	Absence d'amiante

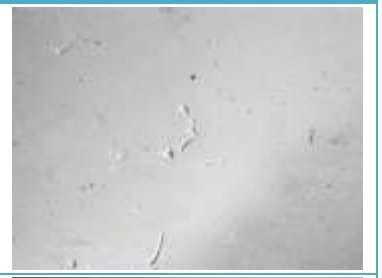
N° de prélèvements	N° de composant *1 & Description opérateur	Localisation	Composant de la construction	Date du prélèvement	Résultat de l'analyse	Photo
P075	Identifiant: ZPSO-039 Description: Nez de marche+colle beige	3ème étage - aile Sud est - Dégagement 1	5 - Planchers et planchers techniques - Revêtements de sols	04/03/2026	Absence d'amiante	
P076	Identifiant: ZPSO-040 Description: Pvc+colle beige	3ème étage - aile Sud est - Local 10	5 - Planchers et planchers techniques - Revêtements de sols	04/03/2026	Absence d'amiante	
P077	Identifiant: ZPSO-036 Description: Enduit plâtre rabagrin	3ème étage - aile Sud est - Local 10	3 - Parois verticales intérieures - Murs et cloisons maçonnés	04/03/2026	Absence d'amiante	
P078	Identifiant: ZPSO-037 Description: Enduit plâtre rampants	3ème étage - aile Sud est - Local 10	4 - Plafonds et faux plafonds - Plafonds	04/03/2026	Absence d'amiante

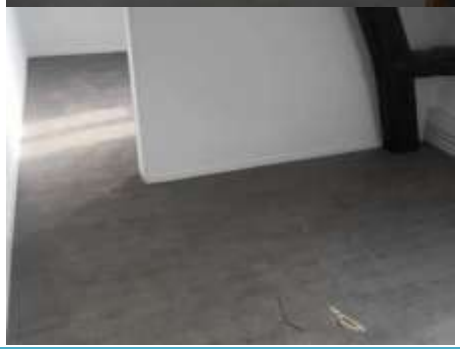
N° de composant	Localisation	Description	Justification	Photo
ZPSO-040	3ème étage - aile Sud est - Local 10; 3ème étage - aile Sud est - Local 11	Pvc+colle beige	Absence d'amiante (Après analyse en laboratoire)	 
ZPSO-041	3ème étage - aile Sud est - Machinerie	Enduit plâtre mur	Absence d'amiante (Après analyse en laboratoire)	
ZPSO-042	3ème étage - aile Sud est - Machinerie	Enduit plâtre plafond	Absence d'amiante (Après analyse en laboratoire)

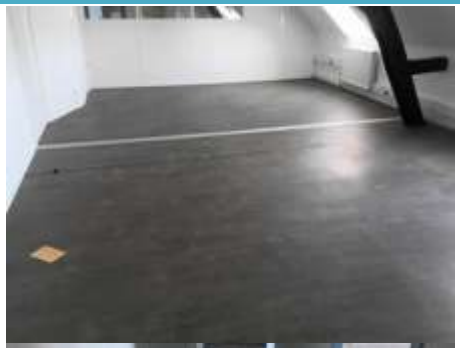
N° de composant	Localisation	Description	Justification	Photo
ZPSO-043	3ème étage - aile Sud est - Local 10; 3ème étage - aile Sud est - Local 11	Enduit plâtre plafond	Absence d'amiante (Après analyse en laboratoire)	
ZPSO-044	3ème étage - aile Sud est - Local 11; 3ème étage - aile Sud est - Local 12	Enduit plâtre cloison	Absence d'amiante (Après analyse en laboratoire)	
ZPSO-045	3ème étage - aile Sud est - Local 12; 3ème étage - aile Sud est - Local 13; 3ème étage - aile Sud est - Bureau 1; 3ème étage - aile Sud est - Bureau 2; 3ème étage - aile Sud est - Bureau 3; 3ème étage - aile Sud est - Bureau 4; 3ème étage - aile Sud est - Bureau 5; 3ème étage - aile Sud est - Circulation 1	Pvc+colle grise	Absence d'amiante (Après analyse en laboratoire)

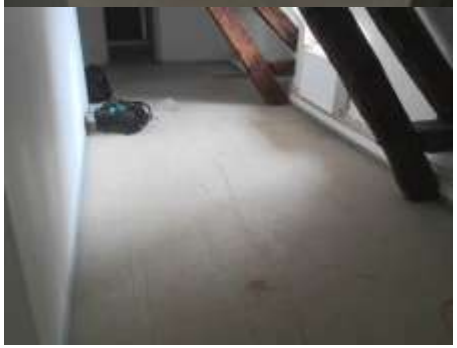
N° de composant	Localisation	Description	Justification	Photo
ZPSO-057	3ème étage - aile Diadème - Local 31	Colle de faïence beige	Absence d'amiante (Après analyse en laboratoire)	
ZPSO-058	3ème étage - aile Diadème - Local 31; 3ème étage - aile Diadème - Local 32; 3ème étage - aile Diadème - Local 33; 3ème étage - aile Diadème - Local 34; 3ème étage - aile Diadème - Local 35; 3ème étage - aile Diadème - Circulation 2	Enduit plâtre rampants	Absence d'amiante (Après analyse en laboratoire)	
ZPSO-059	3ème étage - aile Diadème - Local 31; 3ème étage - aile Diadème - Local 32; 3ème étage - aile Diadème - Local 33; 3ème étage - aile Diadème - Local 34; 3ème étage - aile Diadème - Local 35; 3ème étage - aile Diadème - Circulation 2	Enduit plâtre plafond	Absence d'amiante (Après analyse en laboratoire)

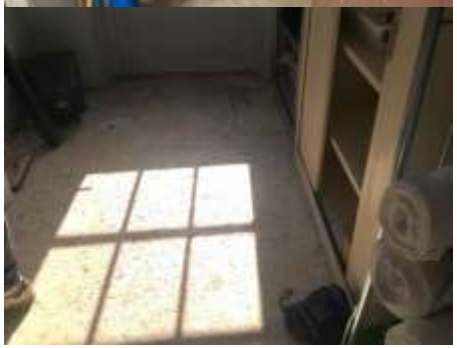
N° de composant	Localisation	Description	Justification	Photo
ZPSO-085	Rez de chaussée - aile Diadème - Circulation	Colle de plinthe	Absence d'amiante (Après analyse en laboratoire)	
ZPSO-086	Rez de chaussée - aile Diadème - Local 23; Rez de chaussée - aile Diadème - Local 26; Rez de chaussée - aile Diadème - Circulation	Peinture pailletée	Absence d'amiante (Après analyse en laboratoire)	
ZPSO-087	Rez de chaussée - aile Diadème - Local 23; Rez de chaussée - aile Diadème - Local 25; Rez de chaussée - aile Diadème - Local 26; Rez de chaussée - aile Diadème - Circulation	Enduit plâtre mur	Absence d'amiante (Après analyse en laboratoire)	
ZPSO-088	Rez de chaussée - aile Diadème - Local 26 bis; Rez de chaussée - aile Diadème - Circulation	Colle de faïence marron	Absence d'amiante (Après analyse en laboratoire)	
ZPSO-089	Rez de chaussée - aile Diadème - Circulation	Enduit plâtre plafond	Absence d'amiante (Après analyse en laboratoire)
