Rapport de mission de repérage des matériaux et produits contenant de l'amiante avant réalisation de travaux dans un immeuble bâti

AILE CHAPELLE/ACCUEIL/FORET D'ETAIS
1, Bis Place Saint Taurin
27000 EVREUX (France)

Référence du dossier : 2606CHNRO - BI14360000002664

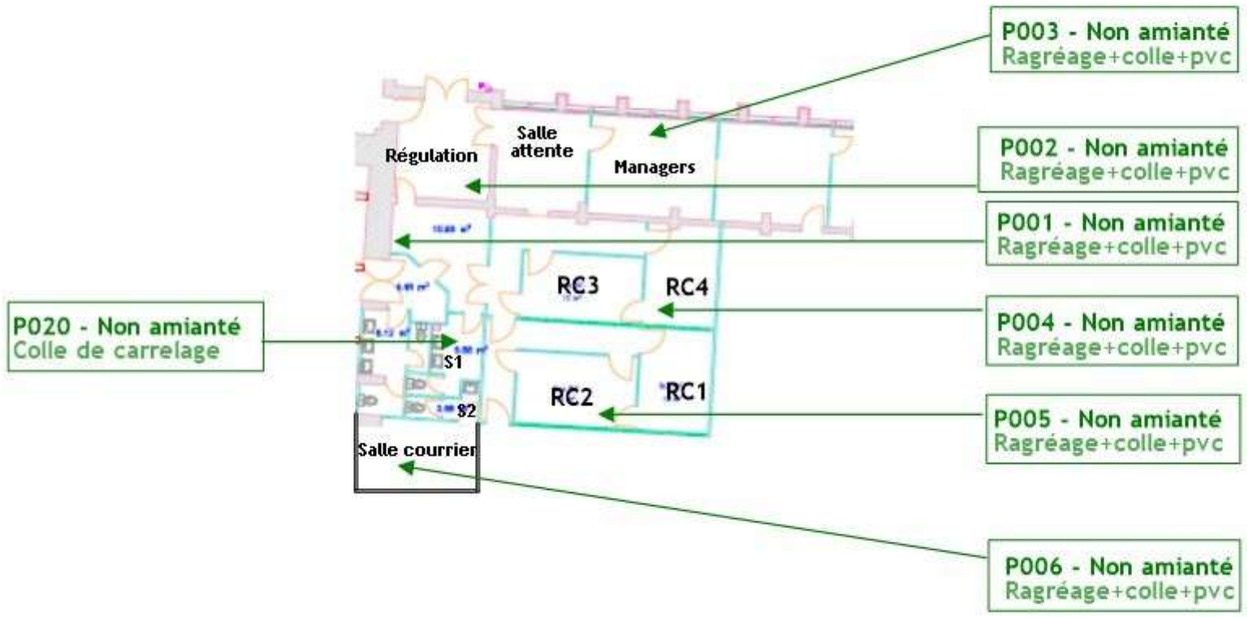
N° planche :1/4

Localisation	Matériau ou produit
Rez de chaussée - Accueil - Salle accueil (Mur A,B,C,D)	Bandes calicot+enduit
