Rapport de mission de repérage des matériaux et produits contenant de l'amiante avant réalisation de travaux dans un immeuble bâti

AILE CHAPELLE/ACCUEIL/FORET D'ETAIS **VERSION 02**
1, Bis Place Saint Taurin
27000 EVREUX (France)

Référence du dossier : 2606CHNRO - BI14360000002664

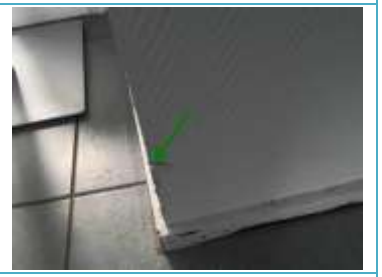
N° de prélèvements	N° de composant *1 & Description opérateur	Localisation	Composant de la construction	Date du prélèvement	Résultat de l'analyse	Photo
P001	Identifiant: ZPSO-001 Description: Ragréage+colle+pvc	Rez de chaussée-Aile Chapelle - Degt.sanitaires	5 - Planchers et planchers techniques - Revêtements de sols	02/06/2026	Absence d'amiante	
P002	Identifiant: ZPSO-001 Description: Ragréage+colle+pvc	Rez de chaussée - Aile Chapelle - Régulation	5 - Planchers et planchers techniques - Revêtements de sols	02/06/2026	Absence d'amiante	
P003	Identifiant: ZPSO-002 Description: Ragréage+colle+pvc	Rez de chaussée - Aile Chapelle - Managers	5 - Planchers et planchers techniques - Revêtements de sols	02/06/2026	Absence d'amiante

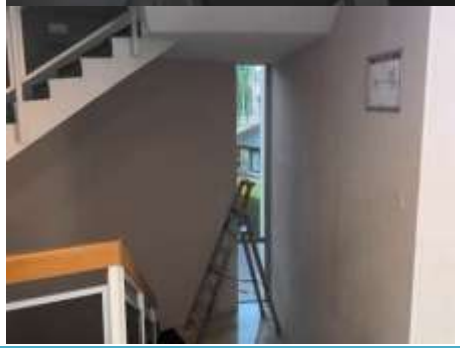
N° de composant	Localisation	Description	Justification	Photo
ZPSO-009	Rez de chaussée - Aile Centrale - Salle forêt d'étais	Entourage de poteau (calicot+enduit)	Absence d'amiante (Après analyse en laboratoire)	
ZPSO-010	Rez de chaussée-Aile Chapelle - Sanitaires 1; Rez de chaussée - Aile Chapelle - Sanitaires 2	Enduit platre couche supérieure	Absence d'amiante (Après analyse en laboratoire)	
ZPSO-011	Rez de chaussée-Aile Chapelle - Sanitaires 1; Rez de chaussée - Aile Chapelle - Sanitaires 2	Enduit plâtre couche inférieure	Absence d'amiante (Après analyse en laboratoire)

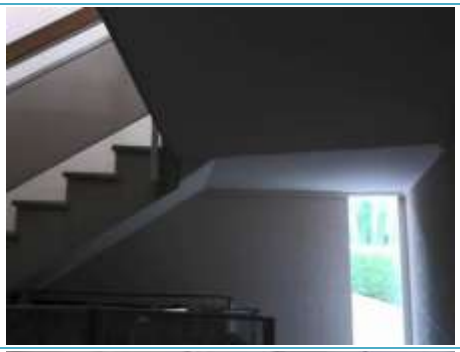
N° de composant	Localisation	Description	Justification	Photo
ZPSO-014	Rez de chaussée - Accueil - Salle accueil	Revêtements durs	Absence d'amiante (Après analyse en laboratoire)	 
ZPSO-015	Rez de chaussée - Accueil - Salle accueil	Bandes calicot+enduit	Présence d'amiante (Après analyse en laboratoire)	
ZPSO-016	Extérieur - Accueil - Entrée	Colle de carrelage beige	Absence d'amiante (Après analyse en laboratoire)

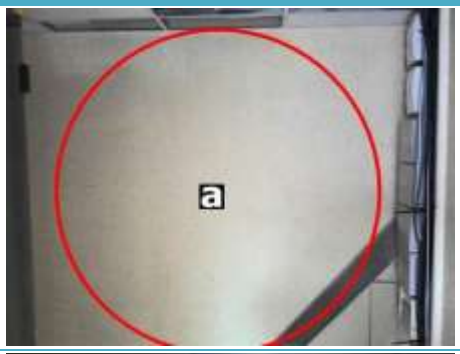
N° de composant	Localisation	Description	Justification	Photo
ZPSO-019	1er étage - Palier 2; 1er étage - Palier 3; 1er étage - Salle SAIESI	Pvc+colle	Absence d'amiante (Après analyse en laboratoire)	  
ZPSO-020	1er étage - Salle SAIESI	Bandes calicot+enduit	Absence d'amiante (Après analyse en laboratoire)	
ZPSO-021	1er étage - Palier 2; 1er étage - Palier 3	Bandes calicot+enduit	Absence d'amiante
