DOSSIER DE DIAGNOSTIC TECHNIQUE

Référence : 002EX359081
A communiquer pour toute correspondance
Réalisé le : 16/06/2026
Reférence mandataire : Gradins du dôme des grandes écuries

Locaux CF Dôme
CHÂTEAU DE CHANTILLY
60500 CHANTILLY

Rapport de repérage des matériaux et produits contenant de l'amiante avant réalisation de travaux dans un immeuble bâti

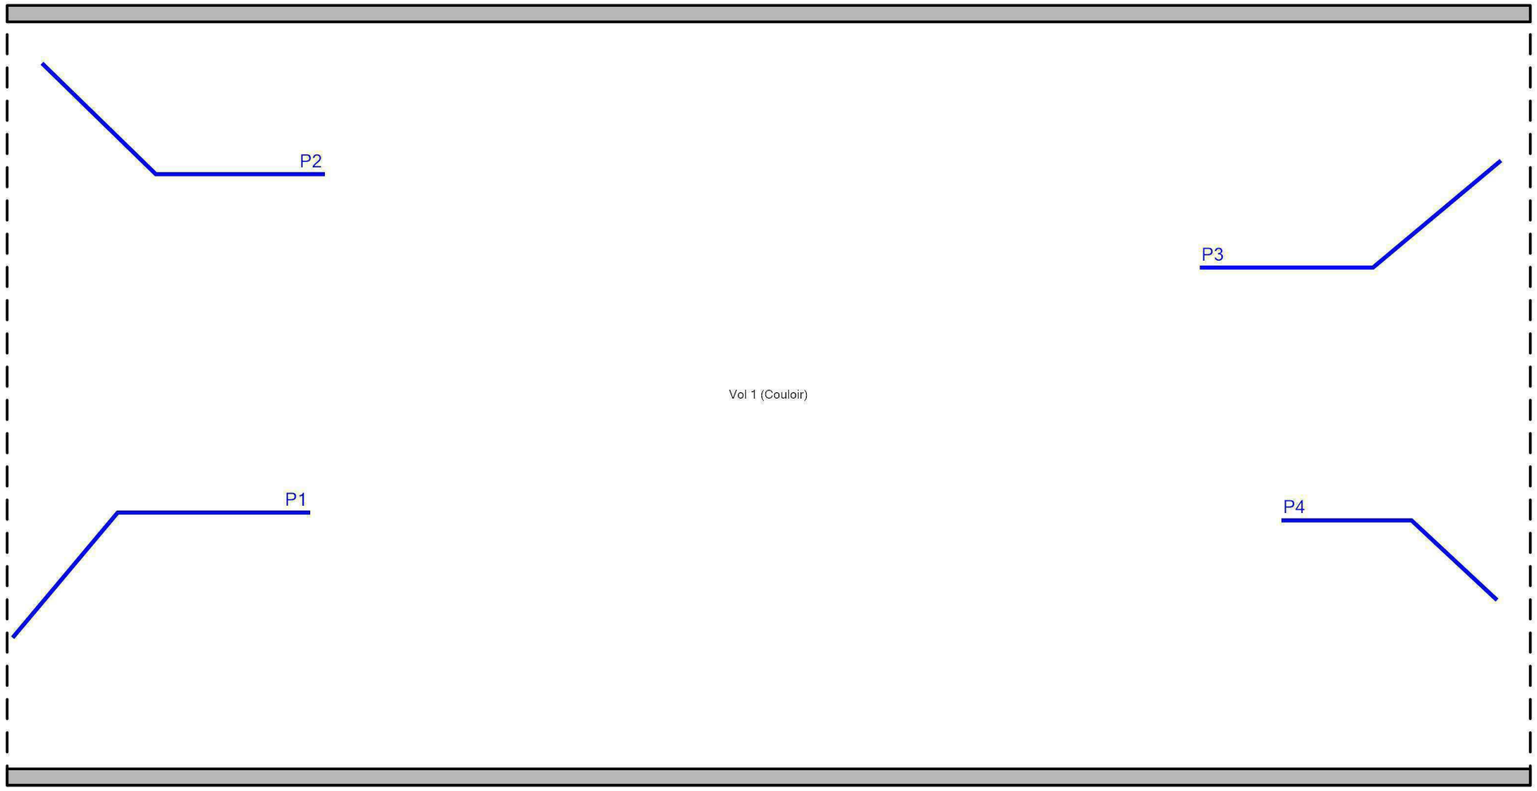
COULOIR ÉCURIES - PLAN DE REPÉRAGE - ACTIONS MENÉES

Plan	Localisation	Composant	Partie composant	Réf action	Observation	Précision loc.	Ref photo	Ref Prél.	Descriptif	Résultat	Conclusion
Couloir écuries	Vol 1 (Couloir)	Revêtement de sol	Chape maigre	P1	Réalisation d'un prélevement	Base poteau	002EX 35908 1 n°1 - 2	P1	Béton - Dur - Gris	Négatif	Négatif sur analyse
Couloir écuries	Vol 1 (Couloir)	Revêtement de sol	Chape maigre	P2	Réalisation d'un prélevement	Base poteau	002EX 35908 1 n°2 - 2	P2	Béton - Dur - Gris	Négatif	Négatif sur analyse
Couloir écuries	Vol 1 (Couloir)	Revêtement de sol	Chape maigre	P3	Réalisation d'un prélevement	Base poteau	002EX 35908 1 n°3 - 2	P3	Colle / Béton - Souple / Dur - Jaune / Gris	Négatif	Négatif sur analyse
Couloir écuries	Vol 1 (Couloir)	Revêtement de sol	Chape maigre	P4	Réalisation d'un prélevement	Base poteau	002EX 35908 1 n°4 - 2	P4	Béton - Dur - Gris	Négatif	Négatif sur analyse

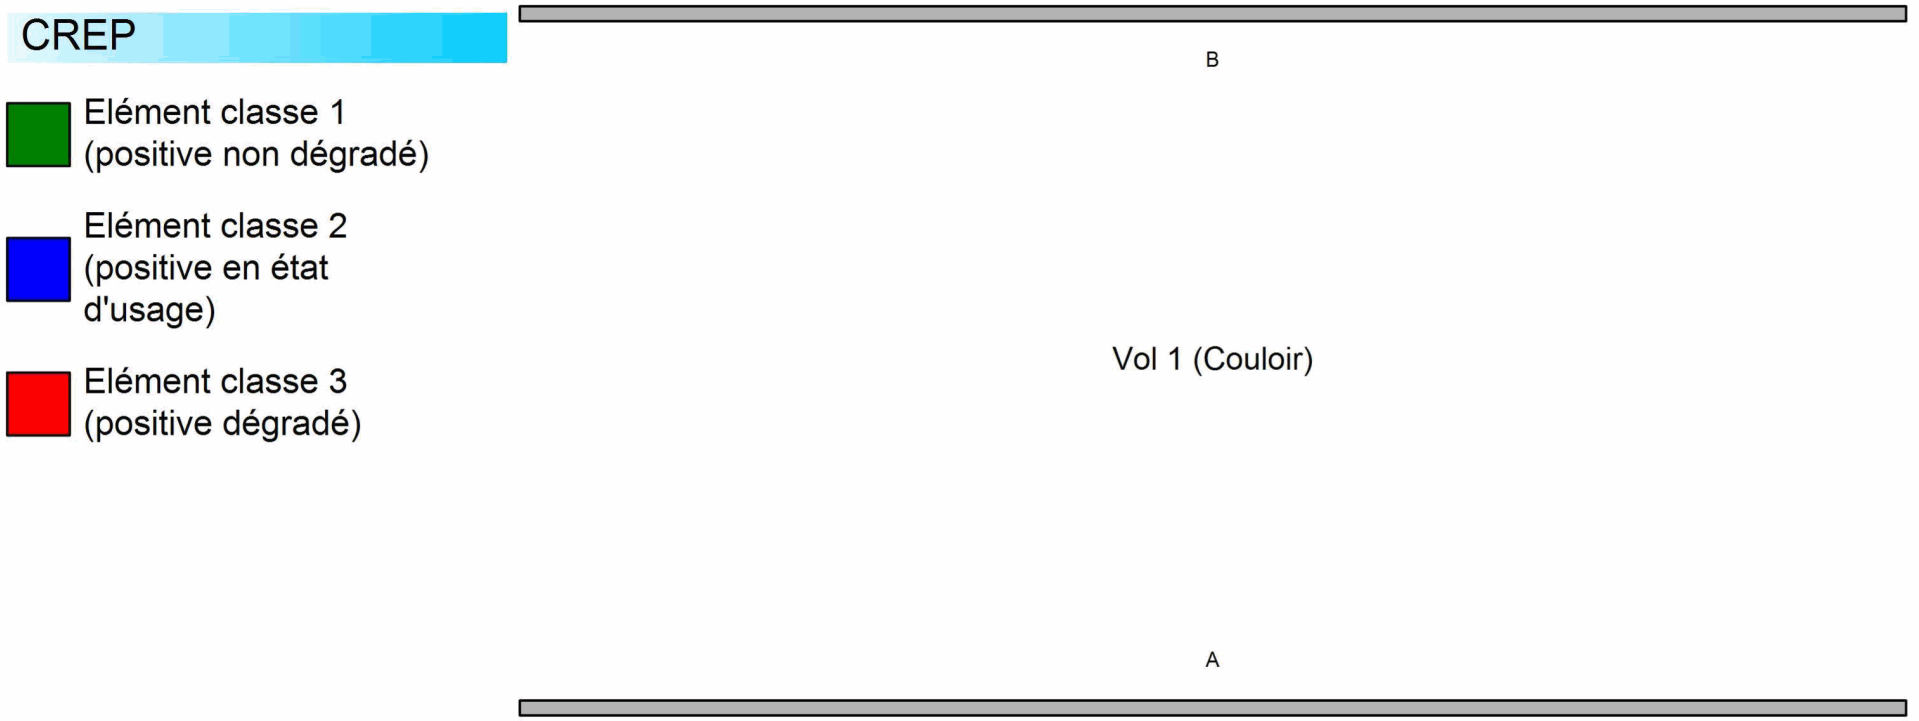
Plan de repérage: Couloir écuries (CREP)

Le constat de risque d'exposition au plomb n'a pas mis en évidence la présence de revêtement contenant de plomb. — Absence
