V1 / BAUB346B12

Quartier Fayolle – Bâtiment 0101 - ANGOULEME

Diagnostics Amiante & Plomb

Pré-Rapport de repérage des matériaux et produits contenant de l'amiante avant réalisation de travaux dans un immeuble bâti

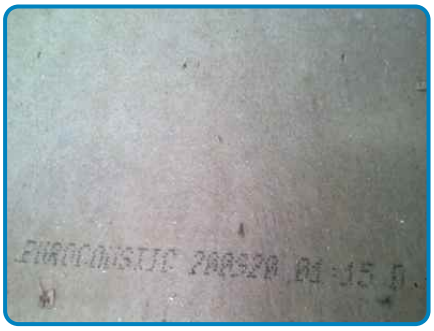
Prélèvement n° 20 : Faux plafond Dalles de faux plafond (dans Bâtiment 101 1er étage Couloir 042)

Prélèvement n° 22 : Mur(s) Brique enduit Peinture (dans Bâtiment 101 1er étage Couloir 042)

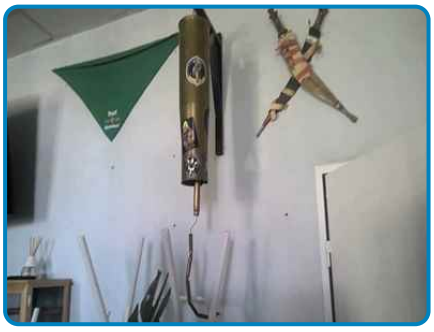
Prélèvement n° 23 : Mur(s) Brique enduit Papier-Peint / B (dans Bâtiment 101 1er étage Salle 104)

Prélèvement n° 24 : Mur(s) Pierres enduit Papier-Peint / A (dans Bâtiment 101 1er étage Salle 104)
