Rapport de repérage amiante avant réalisation de travaux dans un immeuble bâti

Rapport N° : 28911038/S1/1/AM-RTV_V1

BAT 39 PAVILLON MORVILLE

Date(s) d'intervention(s) :
Le 16/10/2025

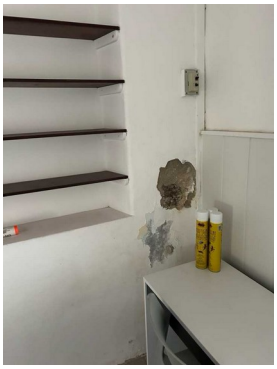
P4	ZPSO 7

BAT 0039 PAVILLON MORVILLE -> RDC -> SEJOUR

Murs et cloisons maçonnées "en dur" -> Enduits de ragréage, débullage, lissage

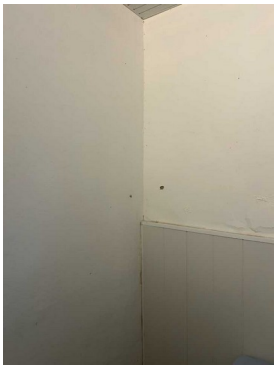
P5	ZPSO 2
BAT 0039 PAVILLON MORVILLE -> RDC -> DGT

Murs et cloisons maçonnées "en dur" -> Enduits de ragréage, débullage, lissage

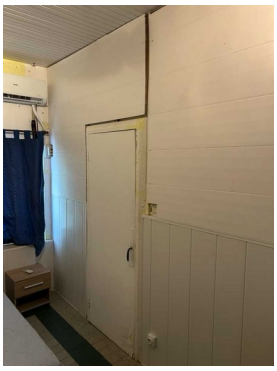
P6	ZPSO 2
BAT 0039 PAVILLON MORVILLE -> RDC -> CHAMBRE 3

Murs et cloisons maçonnées "en dur" -> Enduits de ragréage, débullage, lissage

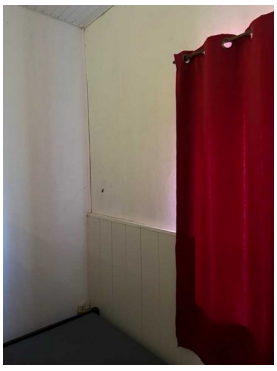
P8	ZPSO 2
BAT 0039 PAVILLON MORVILLE -> RDC -> CHAMBRE 2

Murs et cloisons maçonnées "en dur" -> Enduits de ragréage, débullage, lissage

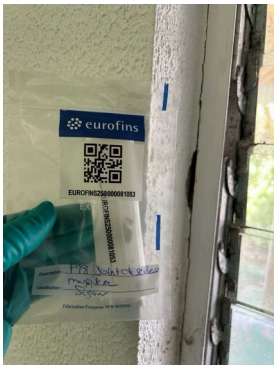
P14	ZPSO 4
BAT 0039 PAVILLON MORVILLE -> RDC -> CHAMBRE 1

Revêtements de sol -> Colles de carrelage

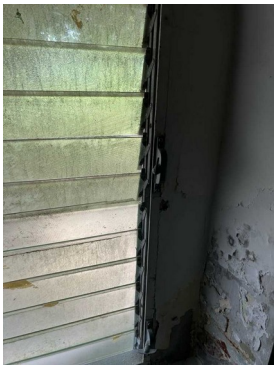
P17	ZPSO 6
BAT 0039 PAVILLON MORVILLE -> RDC -> SEJOUR

Menuiseries intérieures -> Joints d'étanchéité

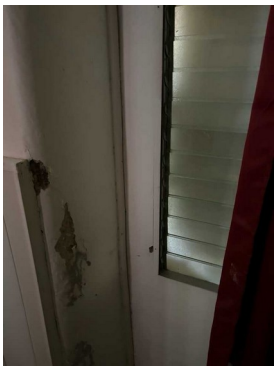
P18	ZPSO 6
BAT 0039 PAVILLON MORVILLE -> RDC -> SEJOUR

Menuiseries intérieures -> Joints d'étanchéité

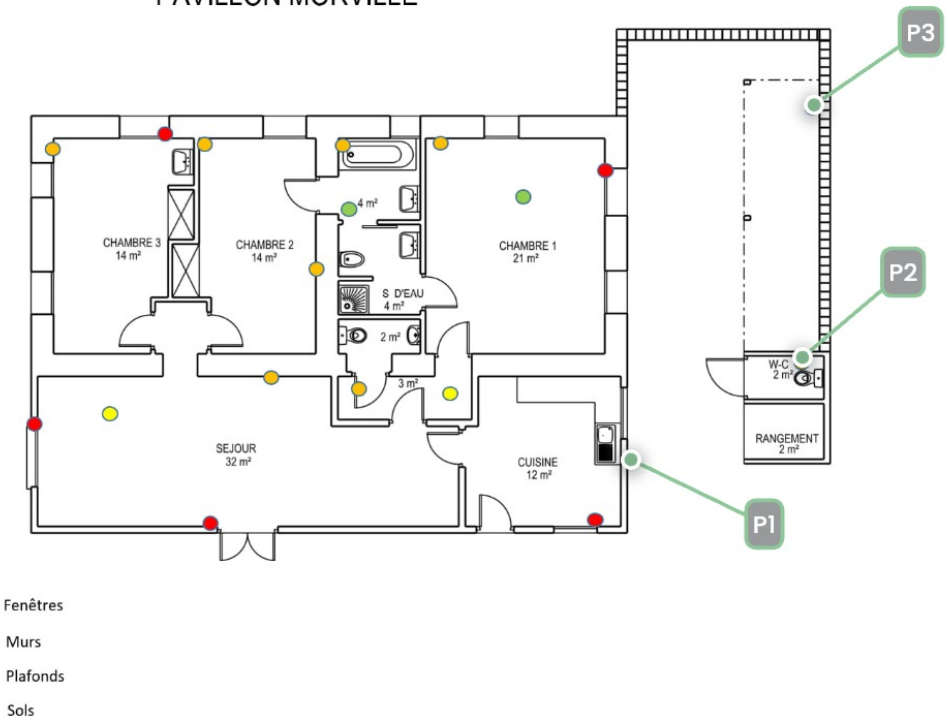
PLANCHE DE REPERAGE TECHNIQUE

ADRESSE	BASE NAVALE DE FDF FSL BASE NAVALE FORT DE FRANCE 97200 FORT DE FRANCE	
Localisation BAT 0039 PAVILLON MORVILLE > EXTERIEUR	Date visite	Le 16/10/2025
	Auteur	Fabrice TRABOT
	N° dossier	28911038/S1/1
	Planche	1 / 5
	Indice	1

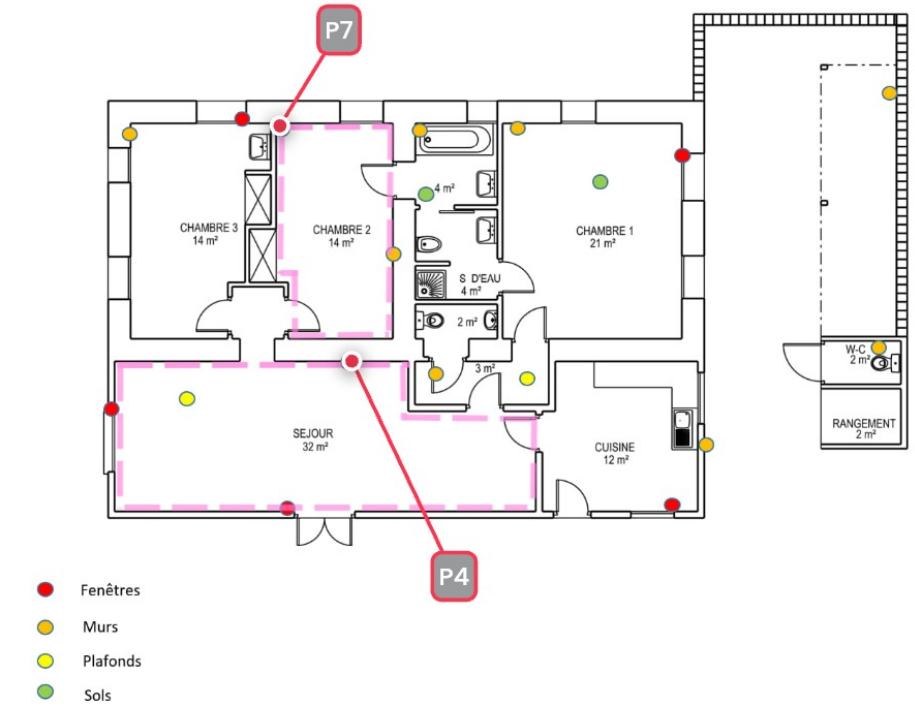
ADRESSE	BASE NAVALE DE FDF FSL BASE NAVALE FORT DE FRANCE 97200 FORT DE FRANCE	
Localisation BAT 0039 PAVILLON MORVILLE > RDC	Date visite	Le 16/10/2025
	Auteur	Fabrice TRABOT
	N° dossier	28911038/S1/1
	Planche	3 / 5
	Indice	1

— — Enduit de mur avec peinture

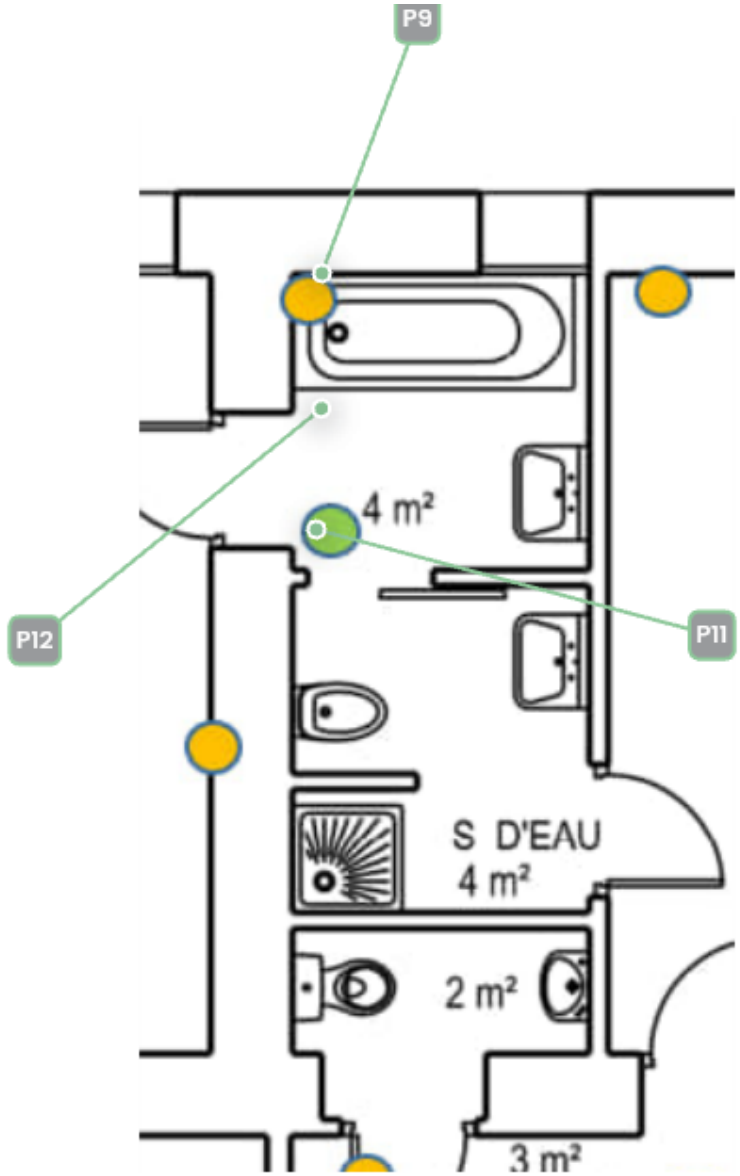
ADRESSE	BASE NAVALE DE FDF FSL BASE NAVALE FORT DE FRANCE 97200 FORT DE FRANCE	
Localisation BAT 0039 PAVILLON MORVILLE > RDC	Date visite	Le 16/10/2025
	Auteur	Fabrice TRABOT
	N° dossier	28911038/S1/1
	Planche	4 / 5
	Indice	1

— — Enduit de mur avec peinture

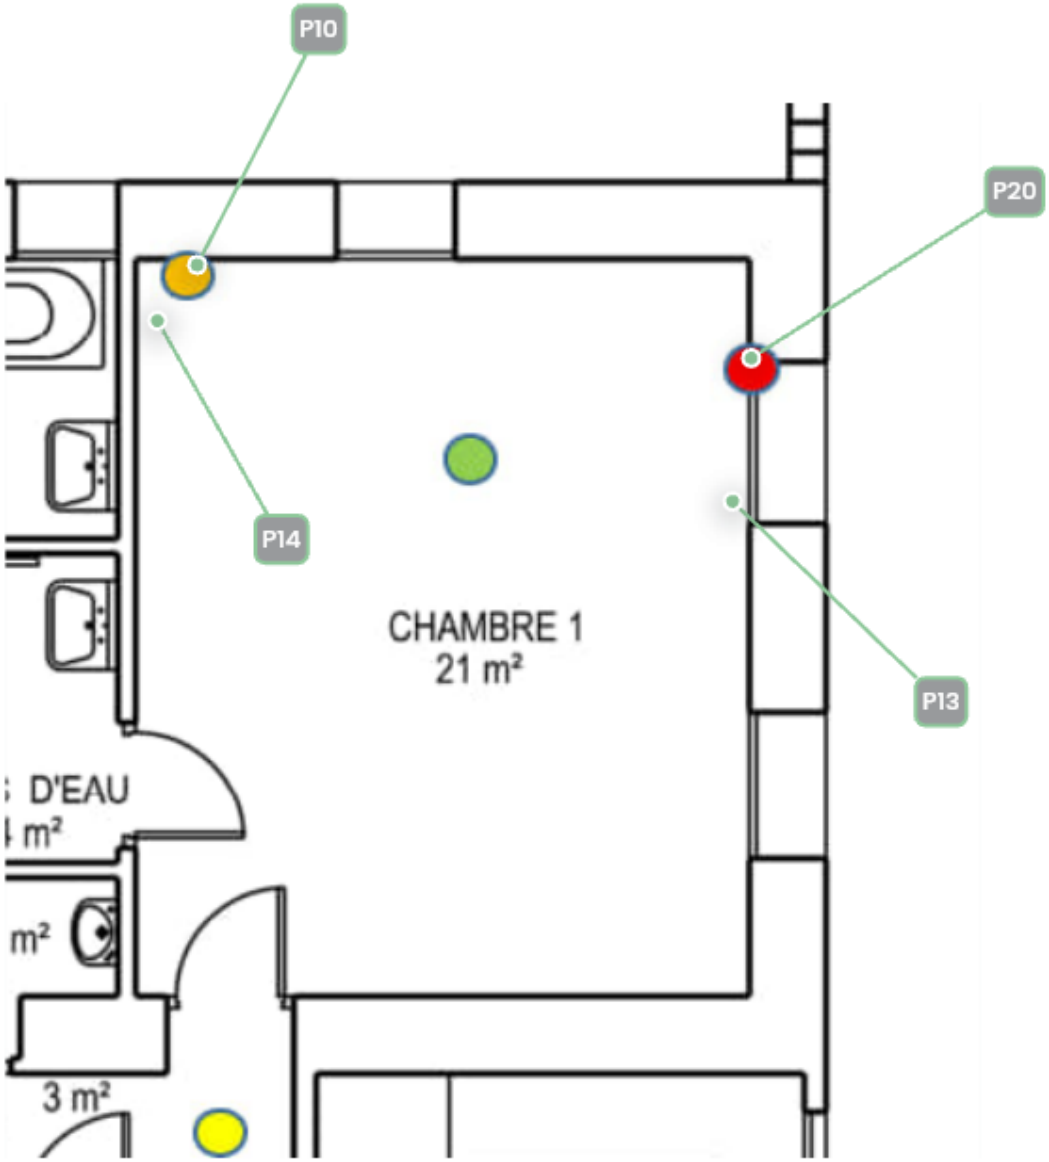
ADRESSE	BASE NAVALE DE FDF FSL BASE NAVALE FORT DE FRANCE 97200 FORT DE FRANCE	
Localisation BAT 0039 PAVILLON MORVILLE > RDC	Date visite	Le 16/10/2025
	Auteur	Fabrice TRABOT
	N° dossier	28911038/S1/1
	Planche	5 / 5
	Indice	1

— — Enduit de mur avec peinture
