COMPTE-RENDU Q19

N° de rapport :
23201177.01
Date : 04/04/2023
Version : 01

Q19 Compte-rendu de contrôle d'une installation électrique par thermographie infrarouge

RAPPORT DE THERMOGRAPHIE Q19

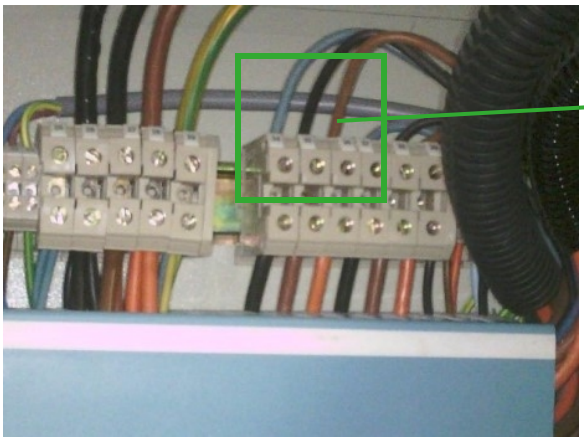
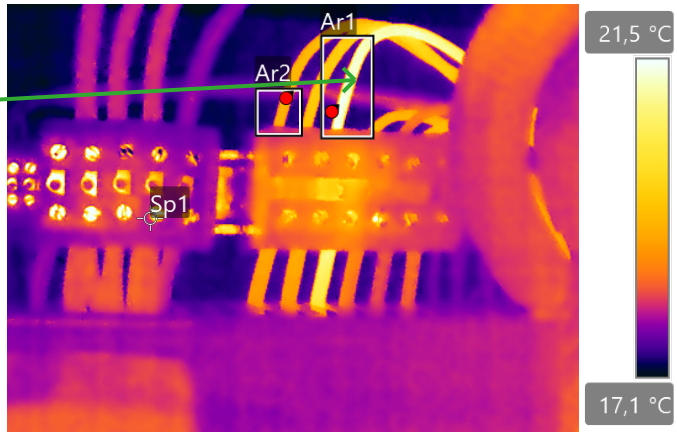
Fiche d'anomalie N° 1

Emplacement du matériel : BATIMENT 92 \ NIV S/S

Elément contrôlé : TABLEAU DTU ASC 1&2

Matériel en défaut : Bornier ascenseur 34 -36

Paramètres de mesure	
Intensité mesurée (A)	24A
Intensité nominale (A)	32A
Taux de charge estimé (%)	NE
Émissivité	0,85
Distance	1,00 m
Objectif	24° x 18°

Températures (°C)	
Temp maximum défaut (Ar1)	21,7
Temp matériel similaire (Ar2)	19,4
Temp ambiante du matériel (Sp1)	18,5
Ecart Ar1 - Ar2	2,3
Ecart Ar1 - Sp1	3,1

Milieu environnant : Non aggravant

Température anormale mesurée sur une phase au bornier 34-36 (faible temps de fonctionnement de l'ascenseur)

Connexions défectueuses (serrage insuffisant constaté au cours de la visite)

Degré de priorité : 2

Reprendre les serrages des connexions dans l'ensemble des tableaux DTU Ascenseurs.

Reprendre les serrages de l'ensemble des borniers des tableaux DTU ascenseurs de l'établissement.
