Rapport de mission de repérage des matériaux et produits contenant de l'amiante avant démolition

Nature du bâtiment : **Bâtiment 3C 3D**
Cat. du bâtiment : **Autres**
Nombre de Locaux :
Etage :
Numéro de Lot :
Référence Cadastrale : **NC**
Date du Permis de Construire : **Antérieur au 1 juillet 1997**

Adresse : **22 rue de l'hôpital 56890 SAINT-AVÉ**
Escalier :
Bâtiment :
Porte :

Rapport N° : 108187 EPSM Morbihan 22.06.26 A
Le repérage a été réalisé le : **15/04/2025**
Par : **DENIAUD Michel**
N° certificat de qualification : **CPDI3609**
Date d'obtention : **09/06/2021**
Le présent rapport est établi par une personne dont les compétences sont certifiées par :
ICERT
Batiment G
Parc Edonia - rue de la terre victoria
35760 SAINT-GRÉGOIRE

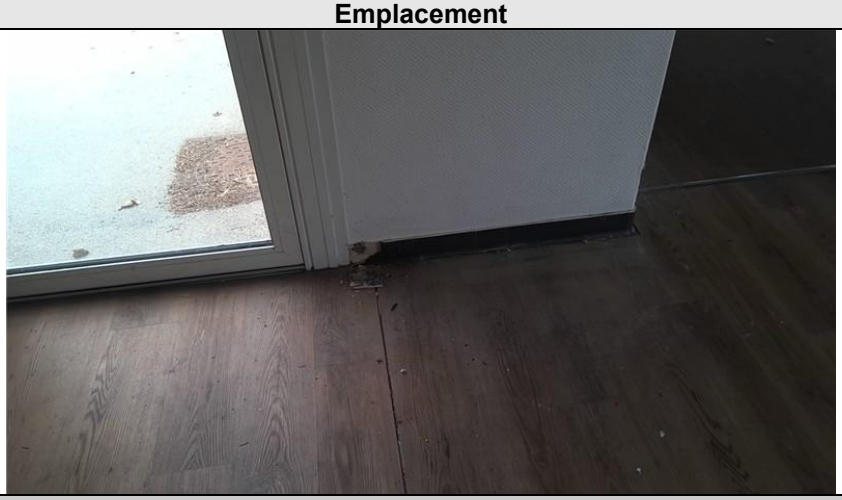
PRELEVEMENT : P003		
Nom du client	**Numéro de dossier**	**Pièce ou local**
EPSM Morbihan	108187 EPSM Morbihan 22.06.26	RDC - Hall 3D
Matériau	**Date de prélèvement**	**Nom de l'opérateur**
Colle de plinthes (noire)	15/04/2025	DENIAUD Michel
Localisation		**Résultat**
Plinthes - Toutes zones		Présence d'amiante (Fibres d'amiante de type chrysotile)

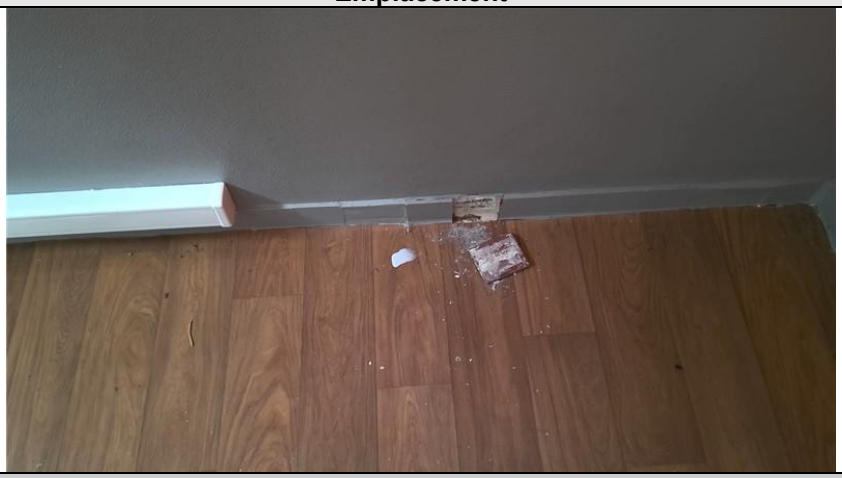
PRELEVEMENT : P005		
Nom du client	**Numéro de dossier**	**Pièce ou local**
EPSM Morbihan	108187 EPSM Morbihan 22.06.26	RDC - Salon visiteur
Matériau	**Date de prélèvement**	**Nom de l'opérateur**
Colle de Plinthes	15/04/2025	DENIAUD Michel
Localisation		**Résultat**
Plinthes - Toutes zones		Présence d'amiante (Fibres d'amiante de type chrysotile)
Emplacement

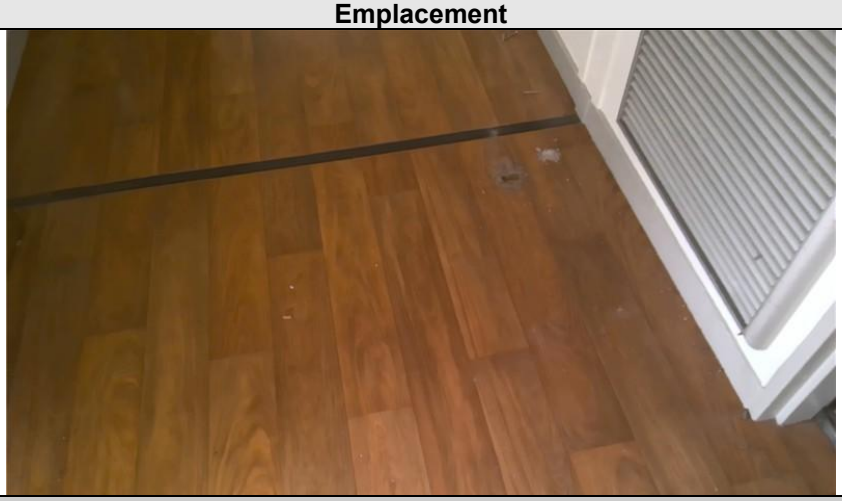
PRELEVEMENT : P007		
Nom du client	**Numéro de dossier**	**Pièce ou local**
EPSM Morbihan	108187 EPSM Morbihan 22.06.26	RDC - Couloir 3D
Matériau	**Date de prélèvement**	**Nom de l'opérateur**
Revêtement de sol souple + Colle + ragréage	15/04/2025	DENIAUD Michel
Localisation	**Résultat**	
Sol - Sol	absence d'amiante	
Emplacement

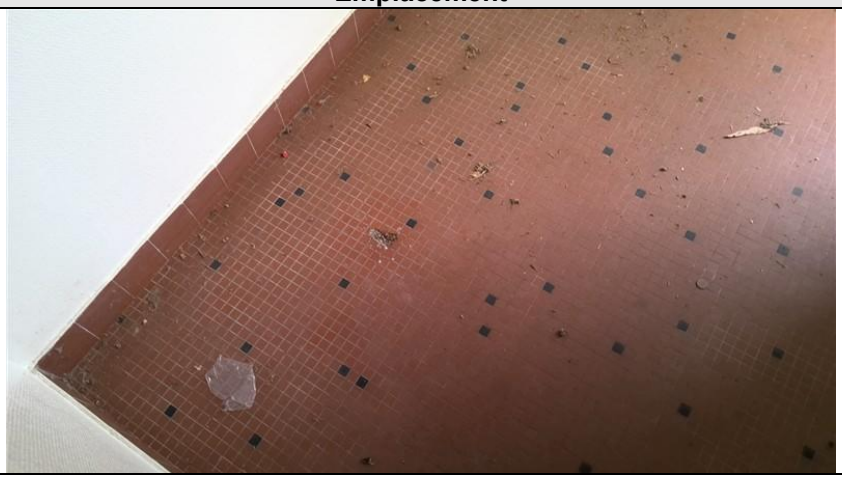
PRELEVEMENT : P008		
Nom du client	**Numéro de dossier**	**Pièce ou local**
EPSM Morbihan	108187 EPSM Morbihan 22.06.26	RDC - Linge salle
Matériau	**Date de prélèvement**	**Nom de l'opérateur**
Colle de carrelage	15/04/2025	DENIAUD Michel
Localisation	**Résultat**	
Sol - Sol	absence d'amiante	
Emplacement

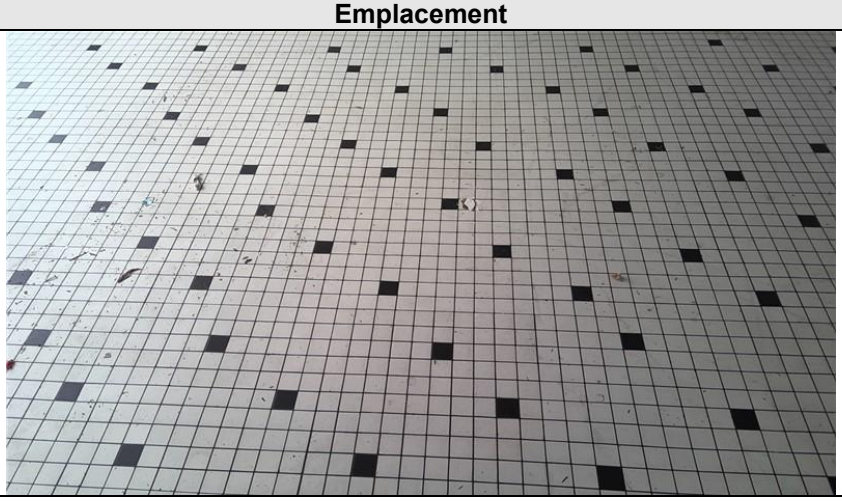
PRELEVEMENT : P012		
Nom du client	**Numéro de dossier**	**Pièce ou local**
EPSM Morbihan	108187 EPSM Morbihan 22.06.26	RDC - Salle pause
Matériau	**Date de prélèvement**	**Nom de l'opérateur**
Colle de carrelage	15/04/2025	DENIAUD Michel
Localisation		**Résultat**
Sol - Sol		absence d'amiante

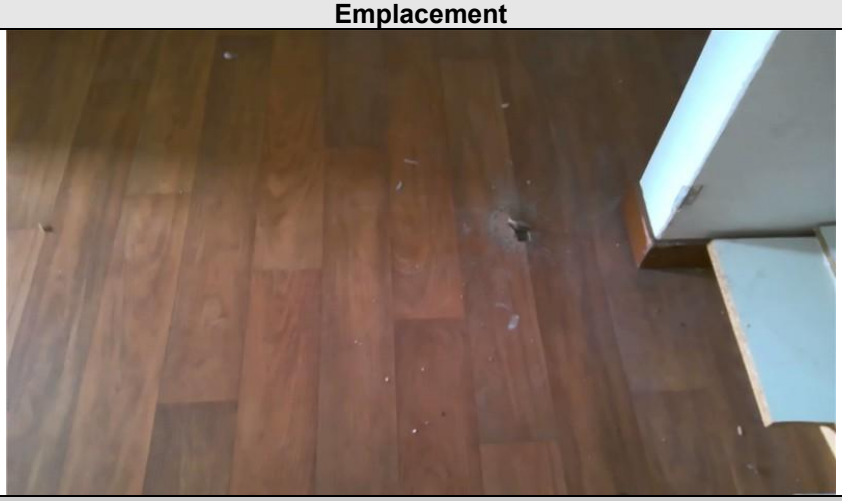
PRELEVEMENT : P025		
Nom du client	**Numéro de dossier**	**Pièce ou local**
EPSM Morbihan	108187 EPSM Morbihan 22.06.26	RDC - Couloir n°2
Matériau	**Date de prélèvement**	**Nom de l'opérateur**
Revêtement de sol souple + Colle + ragréage	15/04/2025	DENIAUD Michel
Localisation	**Résultat**	
Sol - Sol	absence d'amiante	
Emplacement

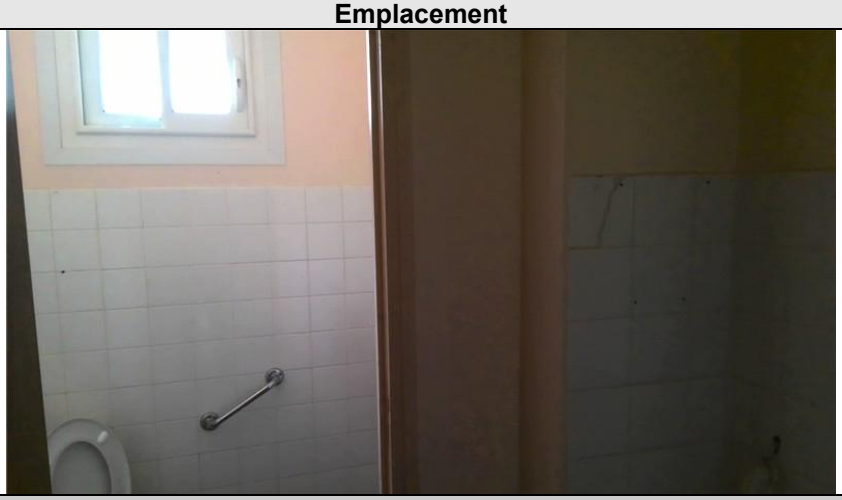
PRELEVEMENT : P033		
Nom du client	**Numéro de dossier**	**Pièce ou local**
EPSM Morbihan	108187 EPSM Morbihan 22.06.26	RDC - Sanitaires/WC 1
Matériau	**Date de prélèvement**	**Nom de l'opérateur**
Colle de Faïence	15/04/2025	DENIAUD Michel
Localisation		**Résultat**
Faïence - Toutes zones		Présence d'amiante (Fibres d'amiante de type chrysotile)
Emplacement

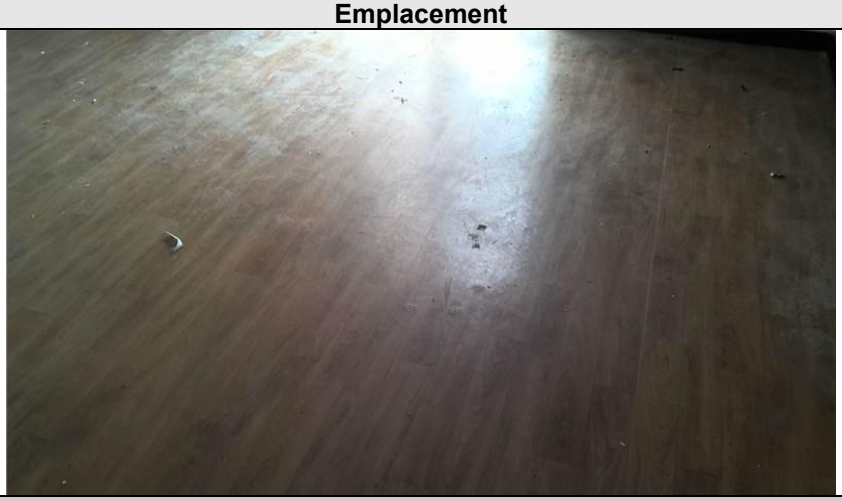
PRELEVEMENT : P037		
Nom du client	**Numéro de dossier**	**Pièce ou local**
EPSM Morbihan	108187 EPSM Morbihan 22.06.26	RDC - Hall 3C
Matériau	**Date de prélèvement**	**Nom de l'opérateur**
Revêtement de sol souple + Colle + ragréage	15/04/2025	DENIAUD Michel
Localisation	**Résultat**	
Sol - Sol	absence d'amiante	
Emplacement

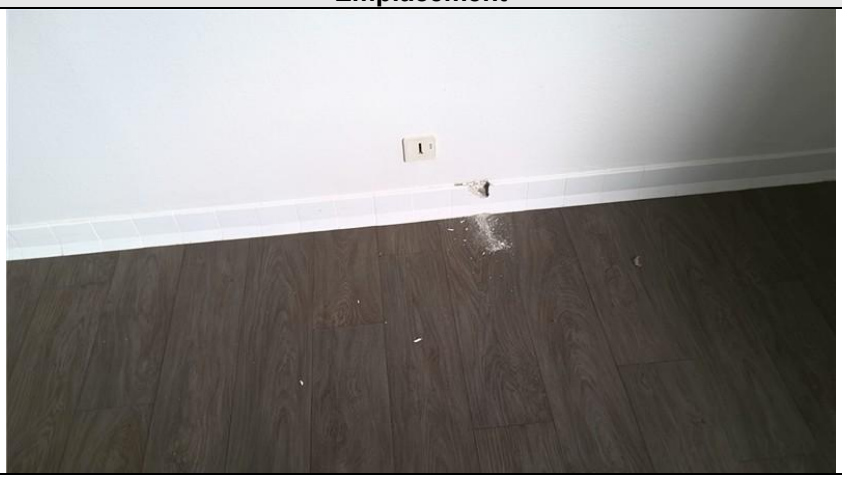
PRELEVEMENT : P044		
Nom du client	**Numéro de dossier**	**Pièce ou local**
EPSM Morbihan	108187 EPSM Morbihan 22.06.26	RDC - Médecin généraliste
Matériau	**Date de prélèvement**	**Nom de l'opérateur**
Colle de Plinthes	15/04/2025	DENIAUD Michel
Localisation		**Résultat**
Plinthes - Toutes zones		absence d'amiante
Emplacement

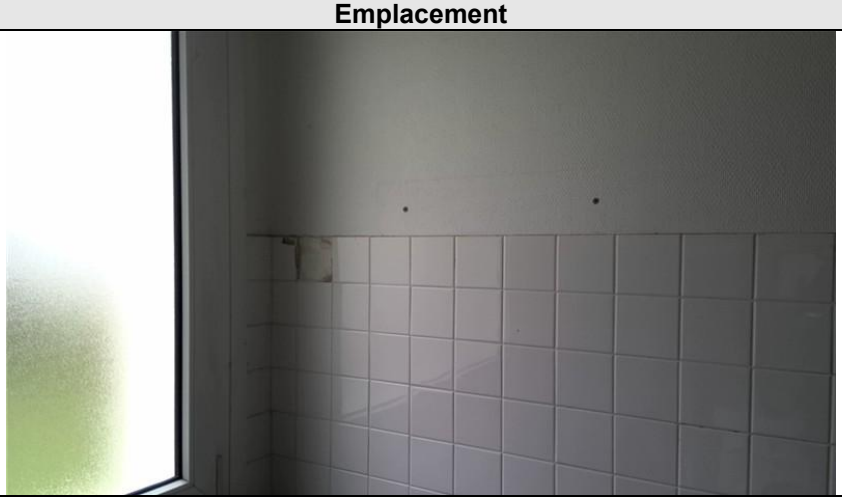
PRELEVEMENT : P046		
Nom du client	**Numéro de dossier**	**Pièce ou local**
EPSM Morbihan	108187 EPSM Morbihan 22.06.26	RDC - Linge/Laverie
Matériau	**Date de prélèvement**	**Nom de l'opérateur**
Colle de Faïence	15/04/2025	DENIAUD Michel
Localisation		**Résultat**
Faïence - Toutes zones		absence d'amiante

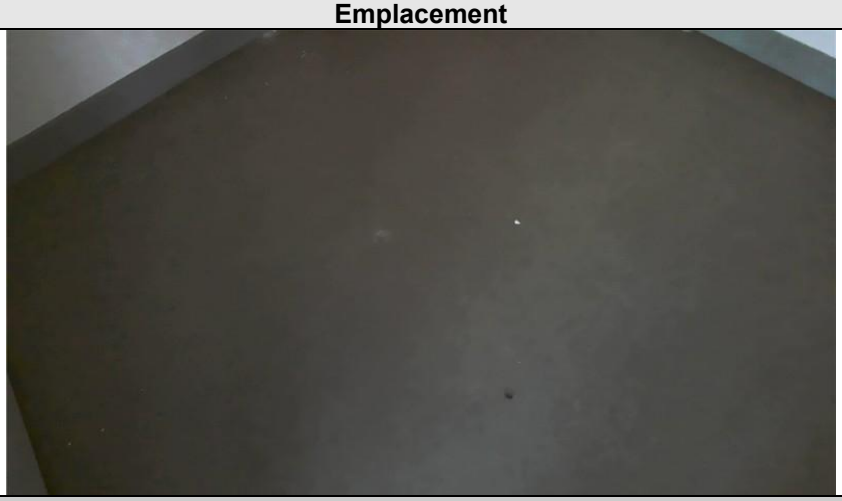
PRELEVEMENT : P051		
Nom du client	**Numéro de dossier**	**Pièce ou local**
EPSM Morbihan	108187 EPSM Morbihan 22.06.26	RDC - PMR Visiteurs
Matériau	**Date de prélèvement**	**Nom de l'opérateur**
Revêtement de sol souple + Colle + Ragréage	15/04/2025	DENIAUD Michel
Localisation		**Résultat**
Sol - Sol		absence d'amiante
Emplacement

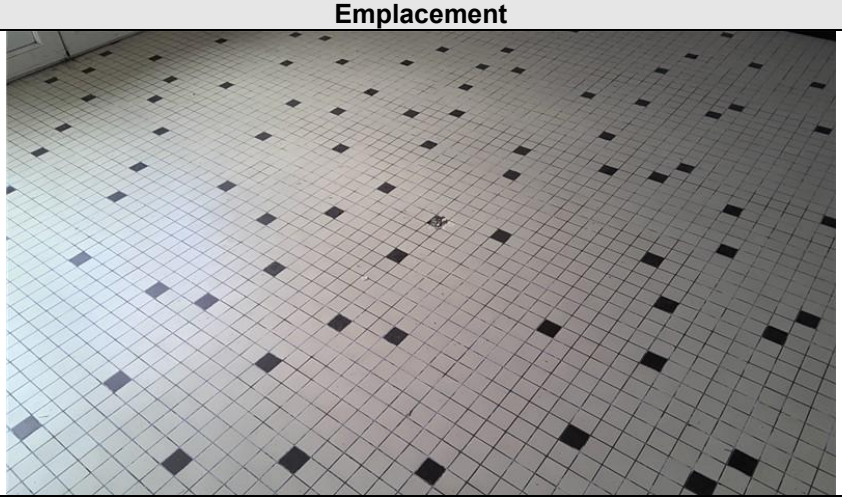
PRELEVEMENT : P058		
Nom du client	**Numéro de dossier**	**Pièce ou local**
EPSM Morbihan	108187 EPSM Morbihan 22.06.26	RDC - Espace détente
Matériau	**Date de prélèvement**	**Nom de l'opérateur**
Colle de carrelage	15/04/2025	DENIAUD Michel
Localisation		**Résultat**
Sol - Sol		absence d'amiante
Emplacement

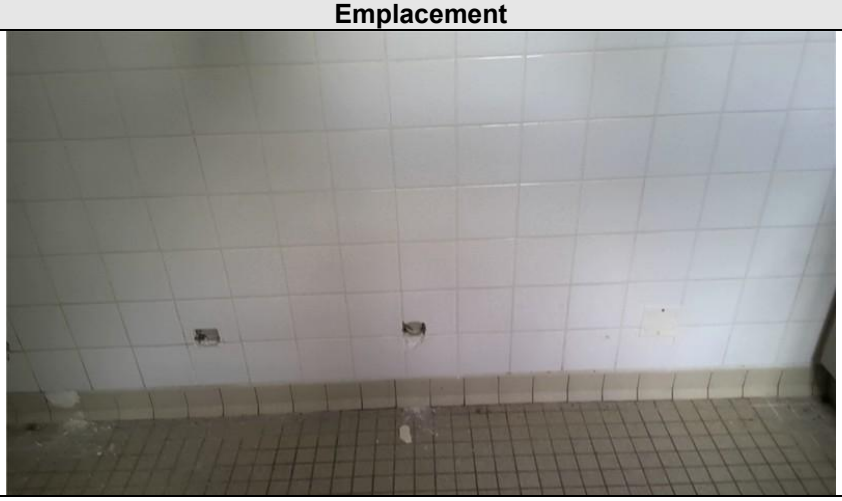
PRELEVEMENT : P066		
Nom du client	**Numéro de dossier**	**Pièce ou local**
EPSM Morbihan	108187 EPSM Morbihan 22.06.26	RDC - Activité Cuisine
Matériau	**Date de prélèvement**	**Nom de l'opérateur**
Colle de faïence 15*15	15/04/2025	DENIAUD Michel
Localisation		**Résultat**
Faïence - Toutes zones		absence d'amiante

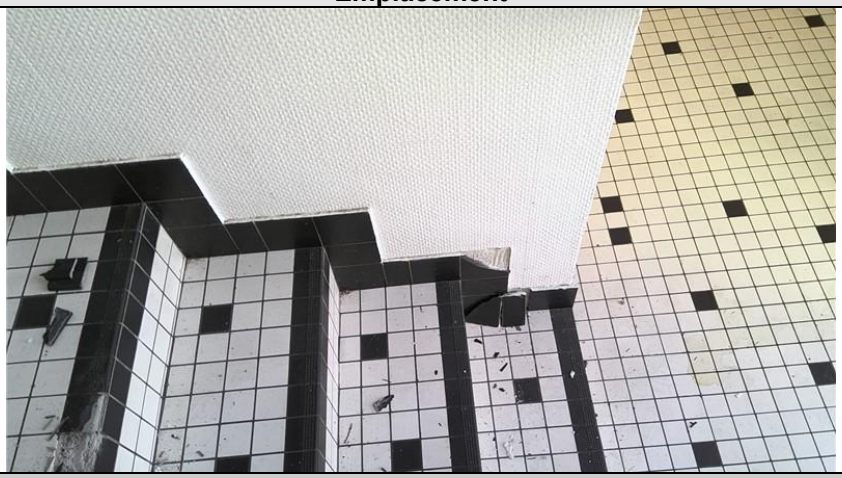
PRELEVEMENT : P069		
Nom du client	**Numéro de dossier**	**Pièce ou local**
EPSM Morbihan	108187 EPSM Morbihan 22.06.26	RDC/1 étage - Escalier 3D
Matériau	**Date de prélèvement**	**Nom de l'opérateur**
Colle de Plinthes	15/04/2025	DENIAUD Michel
Localisation		**Résultat**
Plinthes - Toutes zones		Présence d'amiante (Fibres d'amiante de type chrysotile)

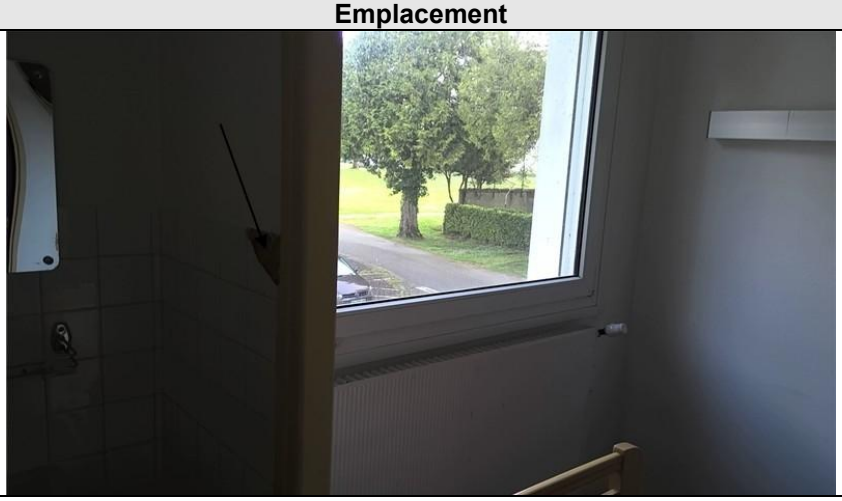
PRELEVEMENT : P074		
Nom du client	**Numéro de dossier**	**Pièce ou local**
EPSM Morbihan	108187 EPSM Morbihan 22.06.26	1er - Chambre n°11
Matériau	**Date de prélèvement**	**Nom de l'opérateur**
Colle de Faience 10*10	15/04/2025	DENIAUD Michel
Localisation	**Résultat**	
Faïence - Toutes zones	Présence d'amiante (Fibres d'amiante de type chrysotile)	
Emplacement

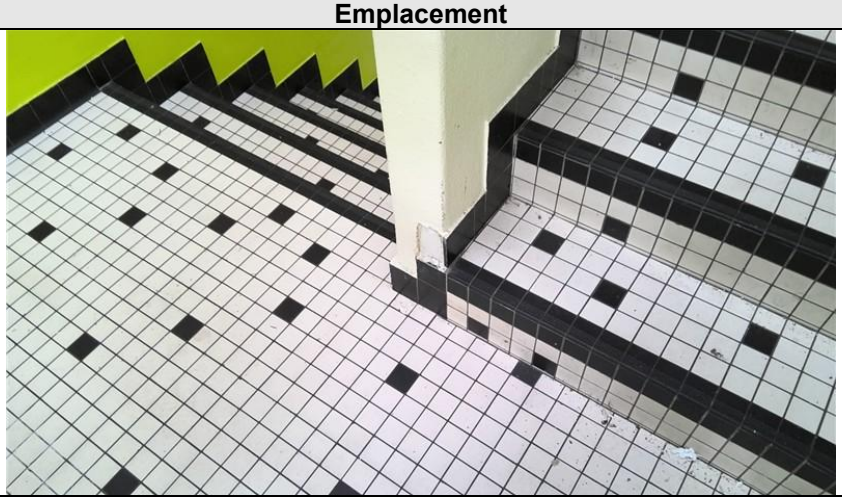
PRELEVEMENT : P086		
Nom du client	**Numéro de dossier**	**Pièce ou local**
EPSM Morbihan	108187 EPSM Morbihan 22.06.26	RDC/1 étage - Escalier 3C
Matériau	**Date de prélèvement**	**Nom de l'opérateur**
Colle de Plinthes	15/04/2025	DENIAUD Michel
Localisation		**Résultat**
Plinthes - Toutes zones		Présence d'amiante (Fibres d'amiante de type chrysotile)
Emplacement

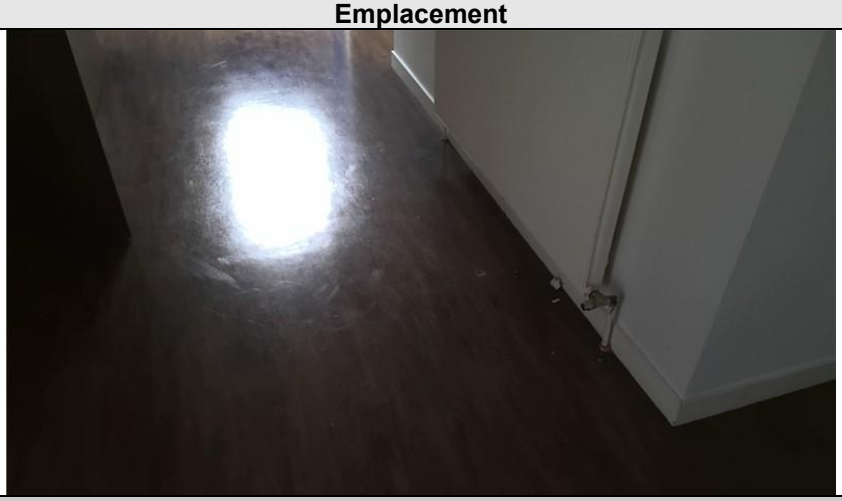
PRELEVEMENT : P087		
Nom du client	**Numéro de dossier**	**Pièce ou local**
EPSM Morbihan	108187 EPSM Morbihan 22.06.26	1er - Circulation 3C
Matériau	**Date de prélèvement**	**Nom de l'opérateur**
Revêtement de sol souple + Colle + ragréage	15/04/2025	DENIAUD Michel
Localisation	**Résultat**	
Sol - Sol	absence d'amiante

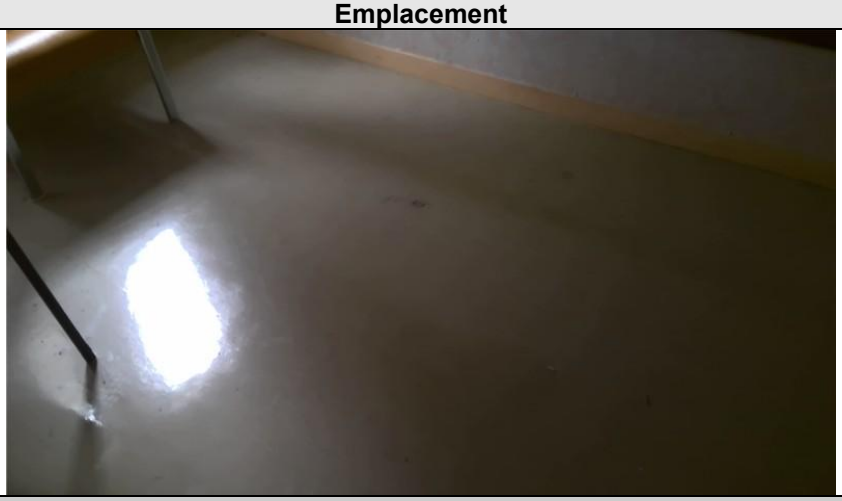
PRELEVEMENT : P089		
Nom du client	**Numéro de dossier**	**Pièce ou local**
EPSM Morbihan	108187 EPSM Morbihan 22.06.26	1er - Chambre n°30
Matériau	**Date de prélèvement**	**Nom de l'opérateur**
Revêtement de sol souple + Colle + ragréage	15/04/2025	DENIAUD Michel
Localisation		**Résultat**
Sol - Sol		absence d'amiante
Emplacement

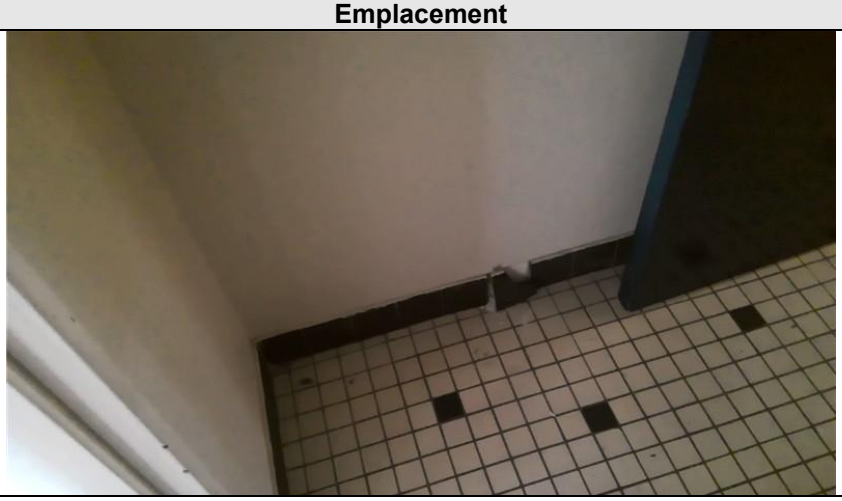
PRELEVEMENT : P098		
Nom du client	**Numéro de dossier**	**Pièce ou local**
EPSM Morbihan	108187 EPSM Morbihan 22.06.26	1er - Sanitaires H 3C
Matériau	**Date de prélèvement**	**Nom de l'opérateur**
Colle de Plinthes	15/04/2025	DENIAUD Michel
Localisation	**Résultat**	
Plinthes - Toutes zones	absence d'amiante

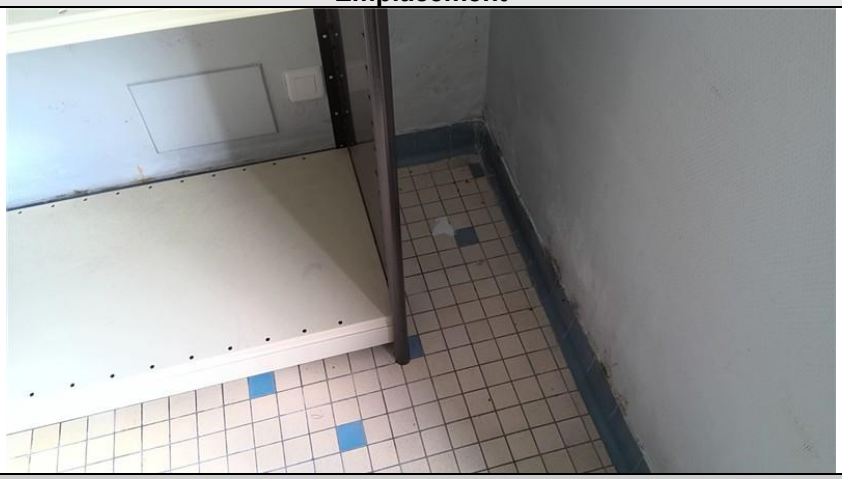
PRELEVEMENT : P101		
Nom du client	**Numéro de dossier**	**Pièce ou local**
EPSM Morbihan	108187 EPSM Morbihan 22.06.26	S/Sol - Salle musculation
Matériau	**Date de prélèvement**	**Nom de l'opérateur**
Colle de carrelage	15/04/2025	DENIAUD Michel
Localisation		**Résultat**
Sol - Sol		absence d'amiante
Emplacement

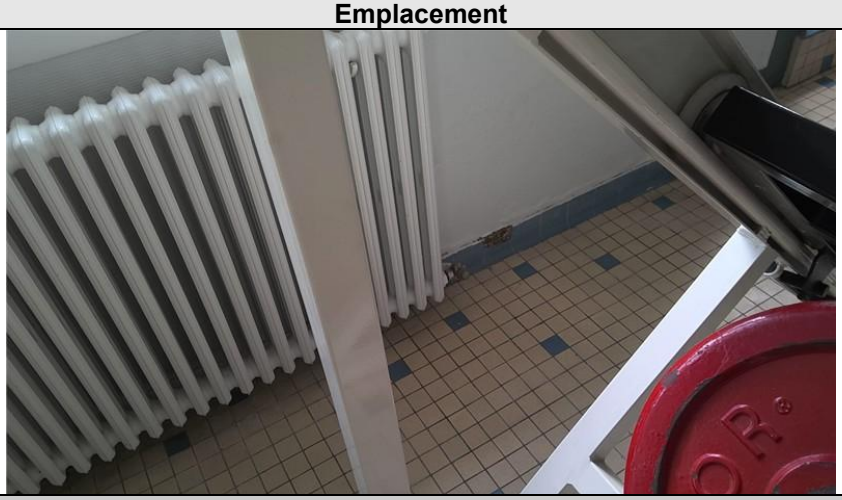
PRELEVEMENT : P103		
Nom du client	**Numéro de dossier**	**Pièce ou local**
EPSM Morbihan	108187 EPSM Morbihan 22.06.26	S/Sol - Salle musculation
Matériau	**Date de prélèvement**	**Nom de l'opérateur**
Colle de Plinthes	15/04/2025	DENIAUD Michel
Localisation		**Résultat**
Plinthes - Toutes zones		Présence d'amiante (Fibres d'amiante de type chrysotile)

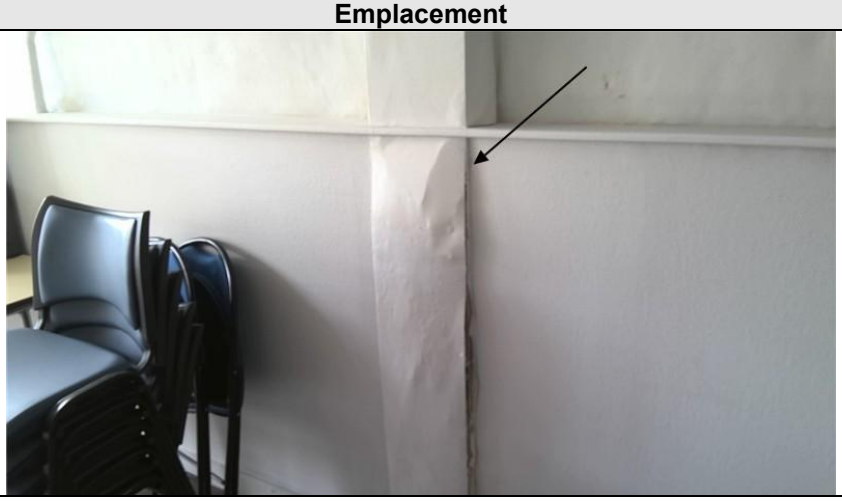
PRELEVEMENT : P114		
Nom du client	**Numéro de dossier**	**Pièce ou local**
EPSM Morbihan	108187 EPSM Morbihan 22.06.26	S/Sol - Salle réunion
Matériau	**Date de prélèvement**	**Nom de l'opérateur**
Enduit bande calicot	15/04/2025	DENIAUD Michel
Localisation		**Résultat**
Murs et cloisons - Toutes zones		absence d'amiante

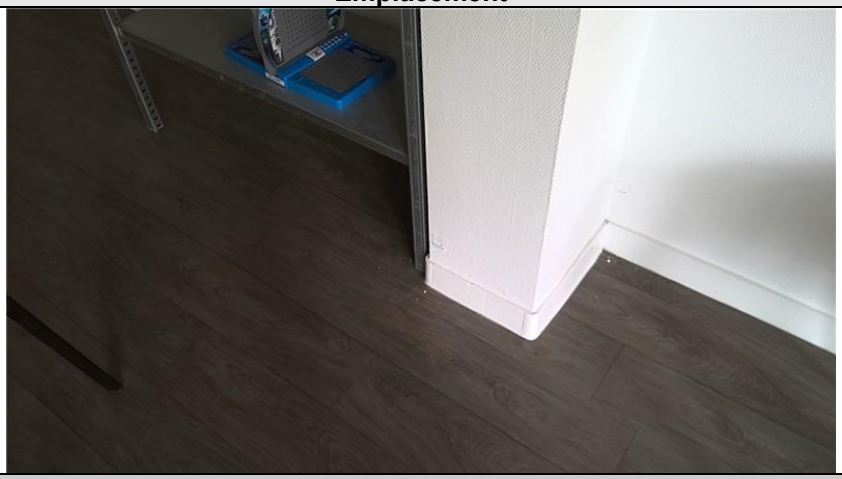
PRELEVEMENT : P115		
Nom du client	**Numéro de dossier**	**Pièce ou local**
EPSM Morbihan	108187 EPSM Morbihan 22.06.26	S/Sol - Activité
Matériau	**Date de prélèvement**	**Nom de l'opérateur**
Enduit Plâtre peinture	15/04/2025	DENIAUD Michel
Localisation		**Résultat**
Poteau - Toutes zones		absence d'amiante

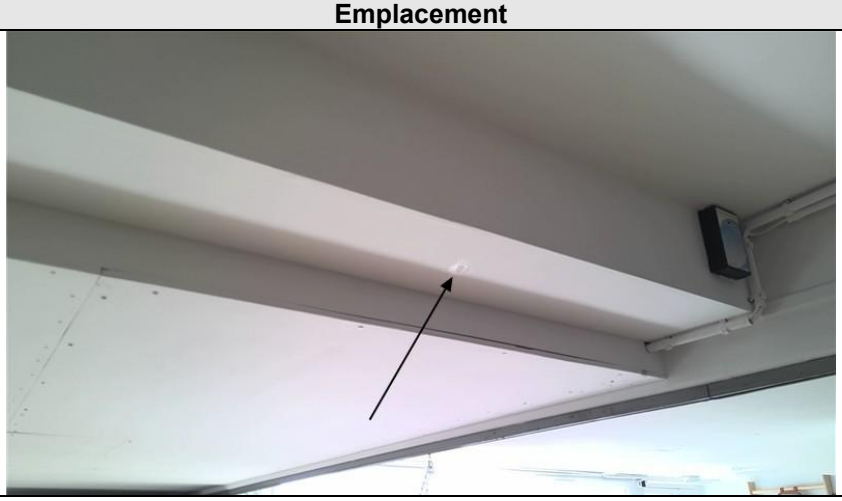
PRELEVEMENT : P118		
Nom du client	**Numéro de dossier**	**Pièce ou local**
EPSM Morbihan	108187 EPSM Morbihan 22.06.26	S/Sol - Salle musculation
Matériau	**Date de prélèvement**	**Nom de l'opérateur**
Enduit Plâtre peinture	15/04/2025	DENIAUD Michel
Localisation	**Résultat**	
Poutres - Plafond	absence d'amiante

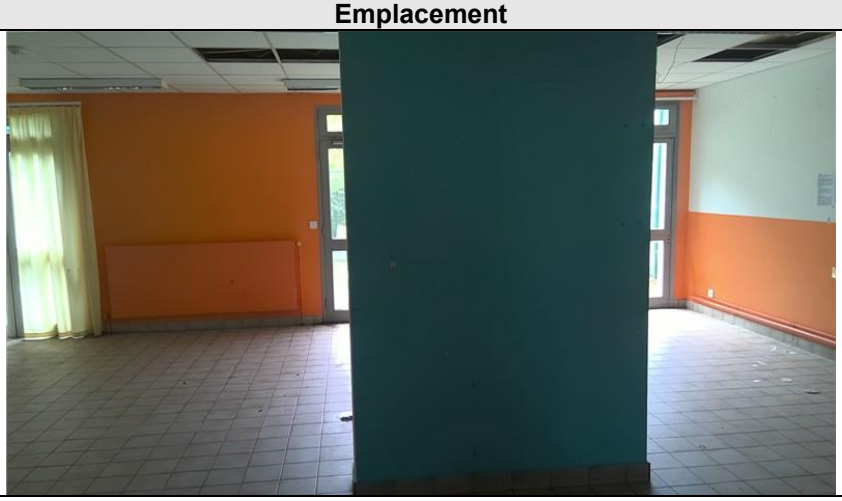
PRELEVEMENT : P126		
Nom du client	**Numéro de dossier**	**Pièce ou local**
EPSM Morbihan	108187 EPSM Morbihan 22.06.26	RDC - Salle à Manger
Matériau	**Date de prélèvement**	**Nom de l'opérateur**
Enduit plâtre peinture	15/04/2025	DENIAUD Michel
Localisation		**Résultat**
Poutre/Poteau - Toutes zones		absence d'amiante

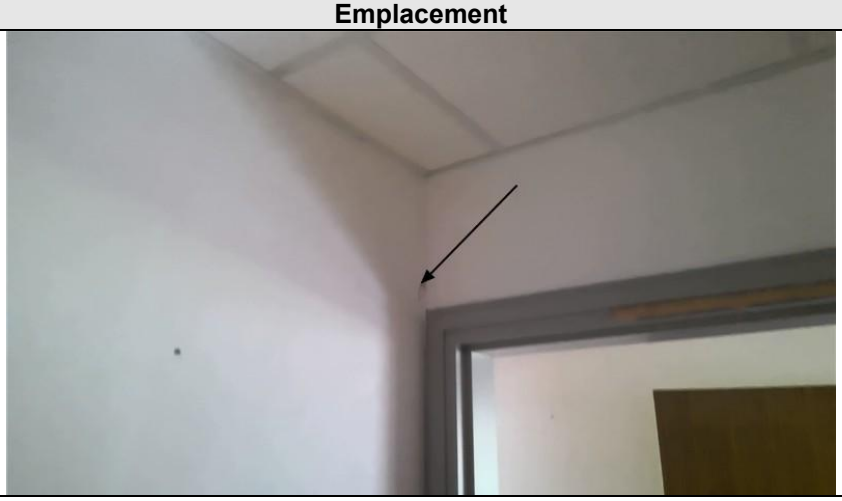
PRELEVEMENT : P136		
Nom du client	**Numéro de dossier**	**Pièce ou local**
EPSM Morbihan	108187 EPSM Morbihan 22.06.26	RDC - Pharmacie
Matériau	**Date de prélèvement**	**Nom de l'opérateur**
Enduit bande calicot	15/04/2025	DENIAUD Michel
Localisation		**Résultat**
Murs et cloisons - Toutes zones		absence d'amiante
Emplacement

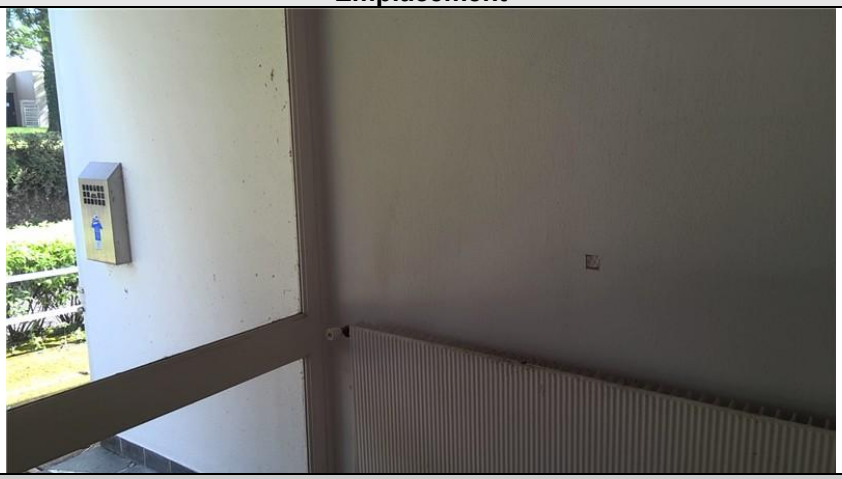
PRELEVEMENT : P137		
Nom du client	**Numéro de dossier**	**Pièce ou local**
EPSM Morbihan	108187 EPSM Morbihan 22.06.26	RDC - Hall 3C
Matériau	**Date de prélèvement**	**Nom de l'opérateur**
Plâtre peinture	15/04/2025	DENIAUD Michel
Localisation		**Résultat**
Mur de Refend - Toutes zones		absence d'amiante

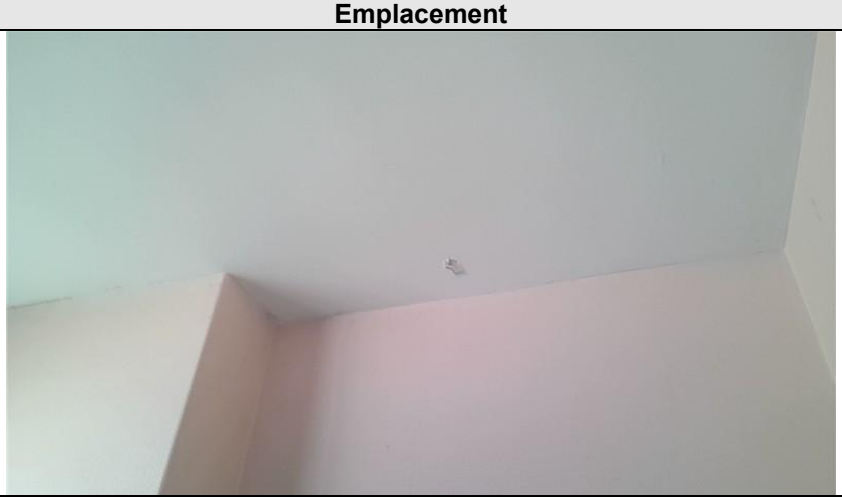
PRELEVEMENT : P140		
Nom du client	**Numéro de dossier**	**Pièce ou local**
EPSM Morbihan	108187 EPSM Morbihan 22.06.26	RDC - Sanitaires PMR 1
Matériau	**Date de prélèvement**	**Nom de l'opérateur**
Plâtre peinture	15/04/2025	DENIAUD Michel
Localisation	**Résultat**	
Plafond - Plafond	absence d'amiante

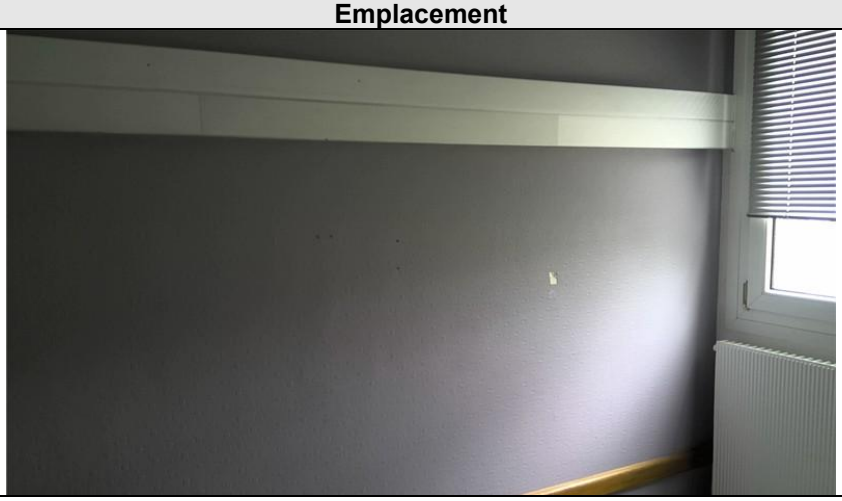
PRELEVEMENT : P144		
Nom du client	**Numéro de dossier**	**Pièce ou local**
EPSM Morbihan	108187 EPSM Morbihan 22.06.26	RDC - Bureau
Matériau	**Date de prélèvement**	**Nom de l'opérateur**
Plâtre peinture	15/04/2025	DENIAUD Michel
Localisation		**Résultat**
Cloisons/doublage - Toutes zones		Présence d'amiante (Fibres d'amiante de type chrysotile)
Emplacement

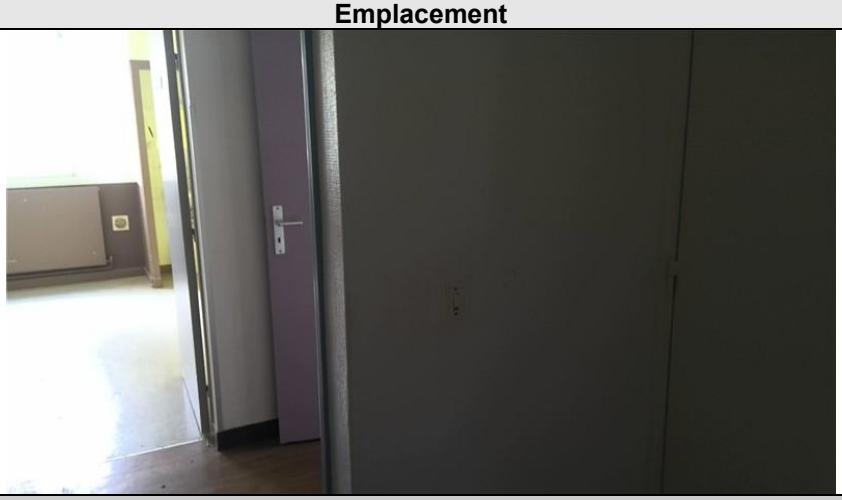
PRELEVEMENT : P146		
Nom du client	**Numéro de dossier**	**Pièce ou local**
EPSM Morbihan	108187 EPSM Morbihan 22.06.26	RDC - Sanitaire 3C
Matériau	**Date de prélèvement**	**Nom de l'opérateur**
Plâtre peinture	15/04/2025	DENIAUD Michel
Localisation		**Résultat**
Cloisons/doublage - Toutes zones		absence d'amiante
Emplacement

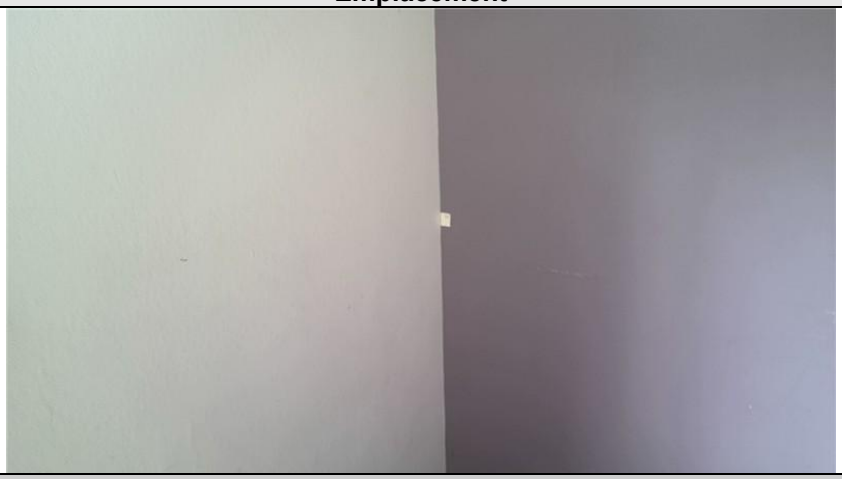
PRELEVEMENT : P149

Nom du client	Numéro de dossier	Pièce ou local
EPSM Morbihan	108187 EPSM Morbihan 22.06.26	RDC - Espace détente
Matériau	**Date de prélèvement**	**Nom de l'opérateur**
Enduit bande calicot	15/04/2025	DENIAUD Michel
Localisation		**Résultat**
Murs et cloisons - D		absence d'amiante

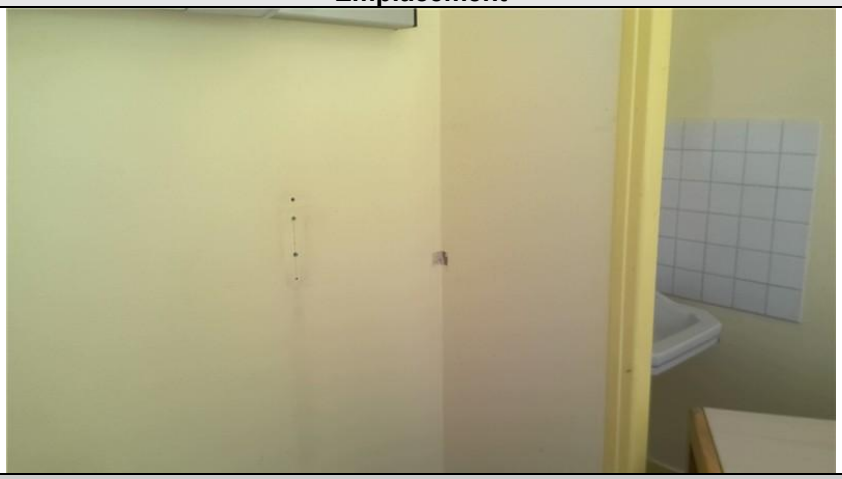
PRELEVEMENT : P158		
Nom du client	**Numéro de dossier**	**Pièce ou local**
EPSM Morbihan	108187 EPSM Morbihan 22.06.26	1er - Chambre n°12
Matériau	**Date de prélèvement**	**Nom de l'opérateur**
Plâtre peinture	15/04/2025	DENIAUD Michel
Localisation		**Résultat**
Doublage/cloisons - Toutes zones		absence d'amiante
Emplacement

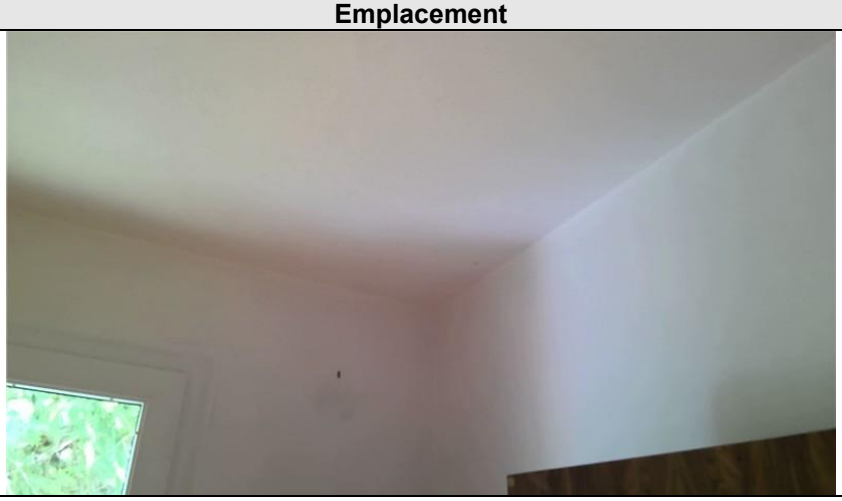
PRELEVEMENT : P162		
Nom du client	**Numéro de dossier**	**Pièce ou local**
EPSM Morbihan	108187 EPSM Morbihan 22.06.26	1er - Circulation 3D
Matériau	**Date de prélèvement**	**Nom de l'opérateur**
Plâtre peinture	15/04/2025	DENIAUD Michel
Localisation		**Résultat**
Plafond - Plafond		absence d'amiante

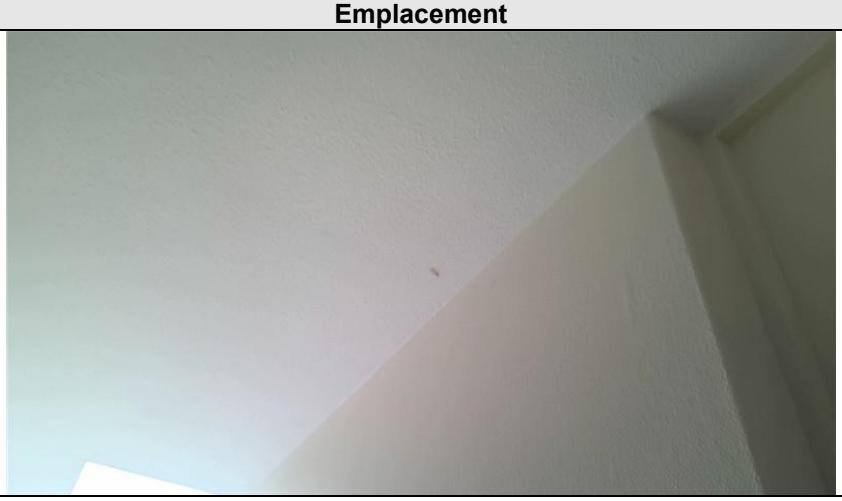
PRELEVEMENT : P166		
Nom du client	**Numéro de dossier**	**Pièce ou local**
EPSM Morbihan	108187 EPSM Morbihan 22.06.26	RDC/1 étage - Escalier 3C
Matériau	**Date de prélèvement**	**Nom de l'opérateur**
Plâtre peinture	15/04/2025	DENIAUD Michel
Localisation		**Résultat**
Plafond - Plafond		absence d'amiante
Emplacement

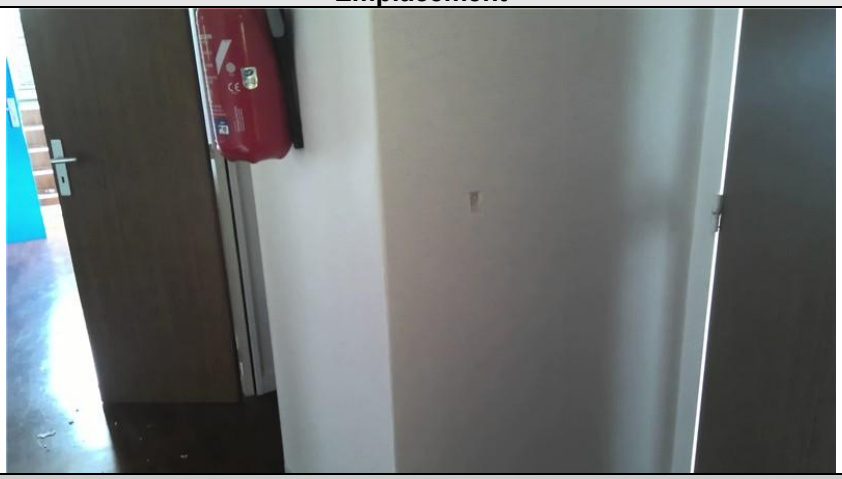
PRELEVEMENT : P167		
Nom du client	**Numéro de dossier**	**Pièce ou local**
EPSM Morbihan	108187 EPSM Morbihan 22.06.26	1er - Circulation 3C
Matériau	**Date de prélèvement**	**Nom de l'opérateur**
Plâtre peinture	15/04/2025	DENIAUD Michel
Localisation		**Résultat**
Mur de Refend - Toutes zones		absence d'amiante

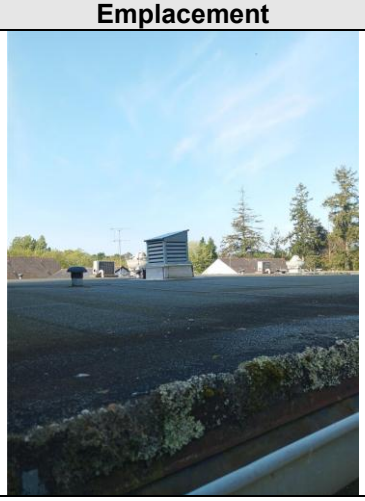
PRELEVEMENT : P176		
Nom du client	**Numéro de dossier**	**Pièce ou local**
EPSM Morbihan	108187 EPSM Morbihan 22.06.26	2ème - Toiture
Matériau	**Date de prélèvement**	**Nom de l'opérateur**
Revêtement bitumineux	15/04/2025	DENIAUD Michel
Localisation		**Résultat**
Toiture (centrale) n°1 - Toiture		absence d'amiante

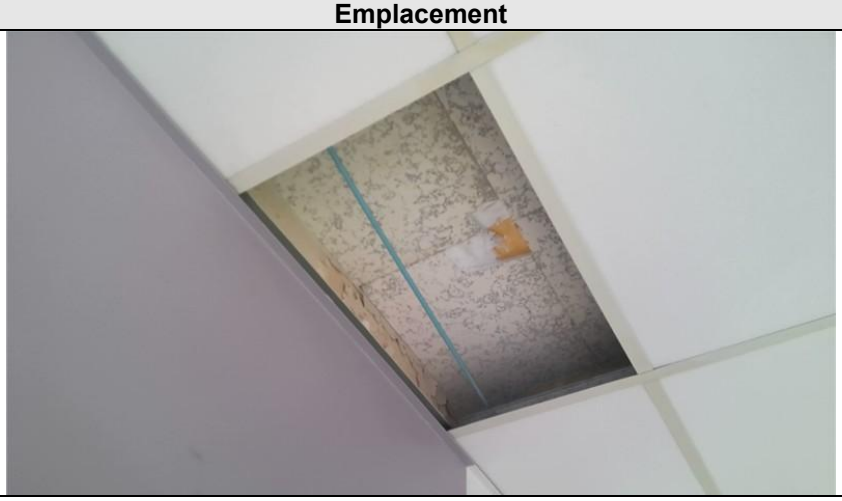
PRELEVEMENT : P180		
Nom du client	**Numéro de dossier**	**Pièce ou local**
EPSM Morbihan	108187 EPSM Morbihan 22.06.26	RDC - Espace détente
Matériau	**Date de prélèvement**	**Nom de l'opérateur**
Panneaux collés	15/04/2025	DENIAUD Michel
Localisation		**Résultat**
Plafond - Plafond		absence d'amiante

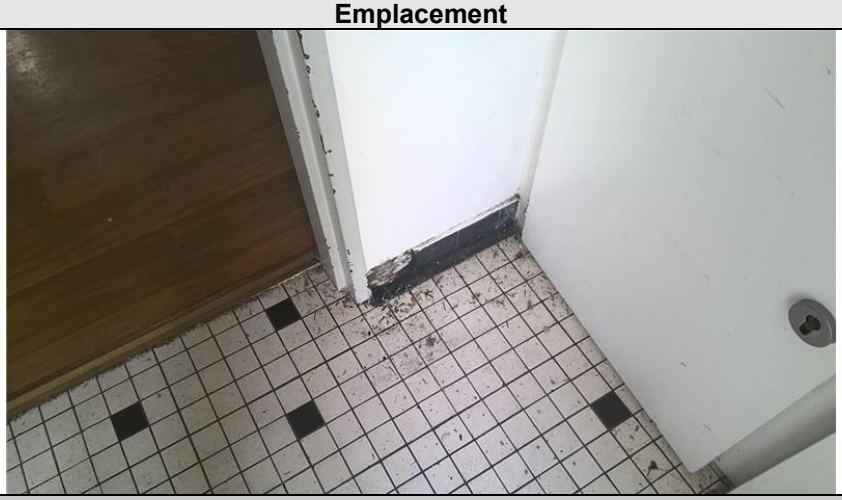
PRELEVEMENT : P187		
Nom du client	**Numéro de dossier**	**Pièce ou local**
EPSM Morbihan	108187 EPSM Morbihan 22.06.26	RDC - Local élec (3D)
Matériau	**Date de prélèvement**	**Nom de l'opérateur**
Colle de plinthes (noire)	15/04/2025	DENIAUD Michel
Localisation		**Résultat**
Plinthes - Toutes zones		Présence d'amiante (Fibres d'amiante de type chrysotile)

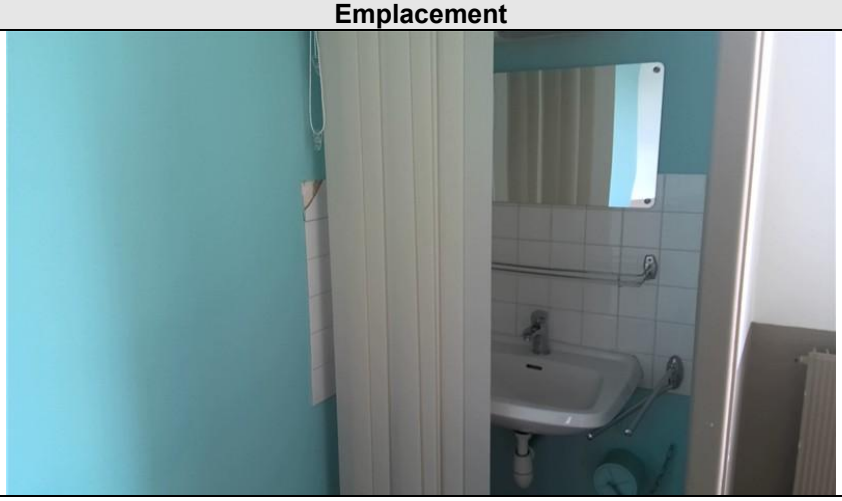
PRELEVEMENT : P192		
Nom du client	**Numéro de dossier**	**Pièce ou local**
EPSM Morbihan	108187 EPSM Morbihan 22.06.26	RDC - Bureau
Matériau	**Date de prélèvement**	**Nom de l'opérateur**
Colle de Faïence	15/04/2025	DENIAUD Michel
Localisation		**Résultat**
Faïence - Toutes zones		absence d'amiante

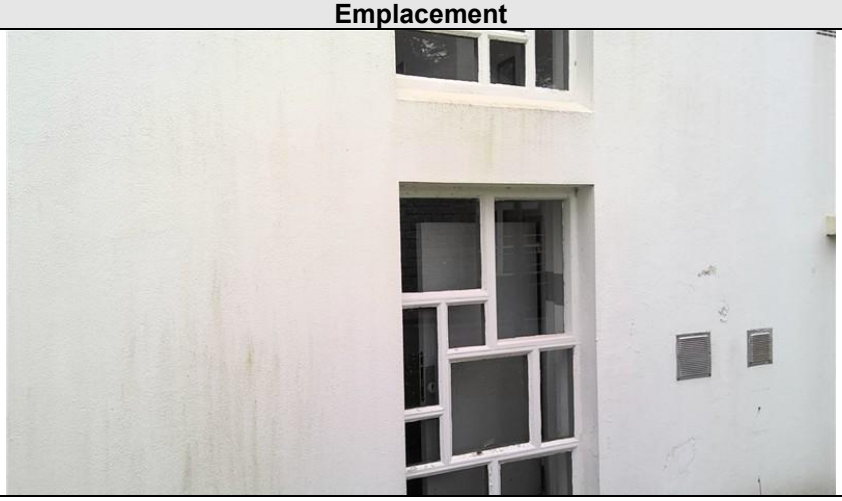
PRELEVEMENT : P200		
Nom du client	**Numéro de dossier**	**Pièce ou local**
EPSM Morbihan	108187 EPSM Morbihan 22.06.26	RDC - Salle à Manger
Matériau	**Date de prélèvement**	**Nom de l'opérateur**
Mastic de vitre	15/04/2025	DENIAUD Michel
Localisation		**Résultat**
Fenêtre n°1 - Toutes zones		absence d'amiante
Emplacement

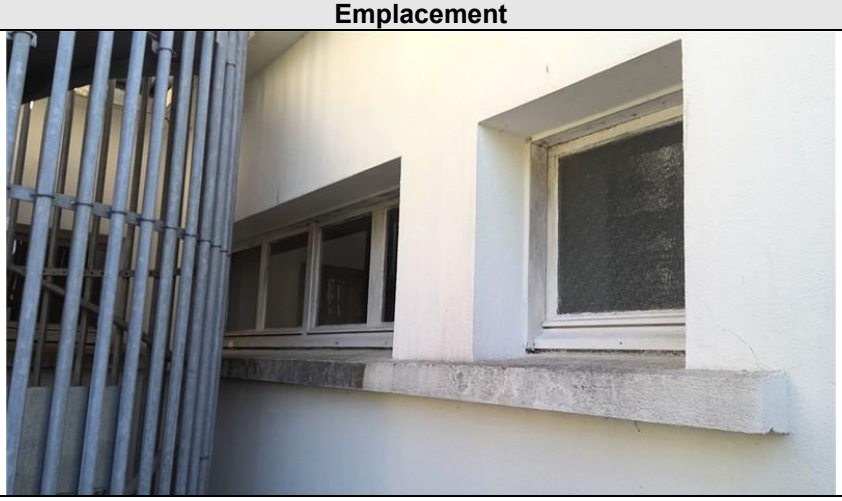
PRELEVEMENT : P204		
Nom du client	**Numéro de dossier**	**Pièce ou local**
EPSM Morbihan	108187 EPSM Morbihan 22.06.26	RDC - Salon visiteur 1
Matériau	**Date de prélèvement**	**Nom de l'opérateur**
Mastic de vitre	15/04/2025	DENIAUD Michel
Localisation		**Résultat**
Fenêtre - Toutes zones		absence d'amiante

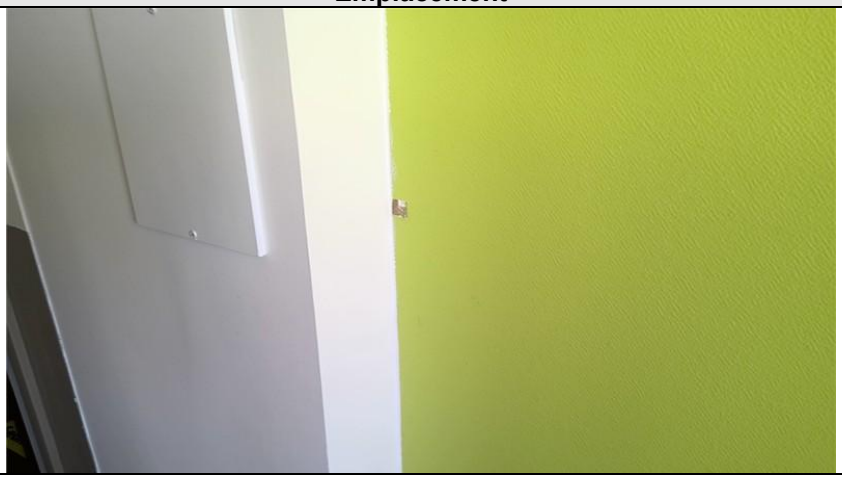
PRELEVEMENT : P206		
Nom du client	**Numéro de dossier**	**Pièce ou local**
EPSM Morbihan	108187 EPSM Morbihan 22.06.26	RDC - Activités
Matériau	**Date de prélèvement**	**Nom de l'opérateur**
Enduit bande calicot	15/04/2025	DENIAUD Michel
Localisation		**Résultat**
Murs et cloisons - B		Présence d'amiante (Fibres d'amiante de type chrysotile)

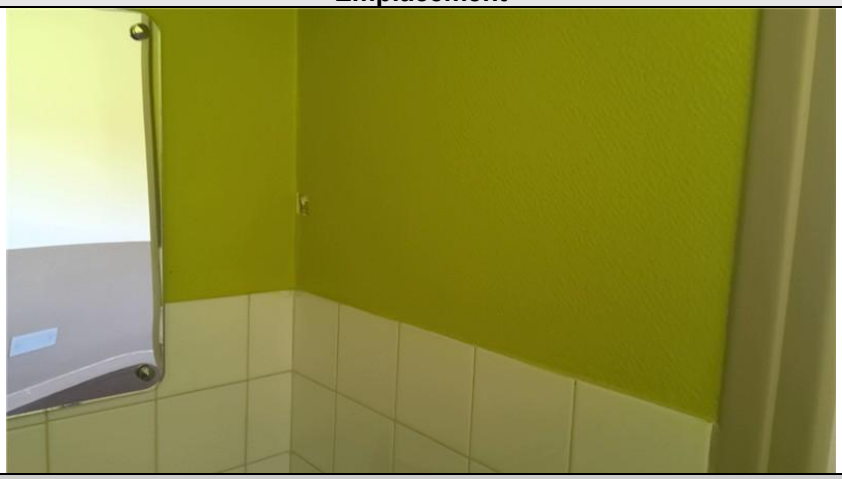
PRELEVEMENT : P207		
Nom du client	**Numéro de dossier**	**Pièce ou local**
EPSM Morbihan	108187 EPSM Morbihan 22.06.26	RDC - Activités
Matériau	**Date de prélèvement**	**Nom de l'opérateur**
Enduit bande calicot	15/04/2025	DENIAUD Michel
Localisation		**Résultat**
Murs et cloisons - Toutes zones		absence d'amiante

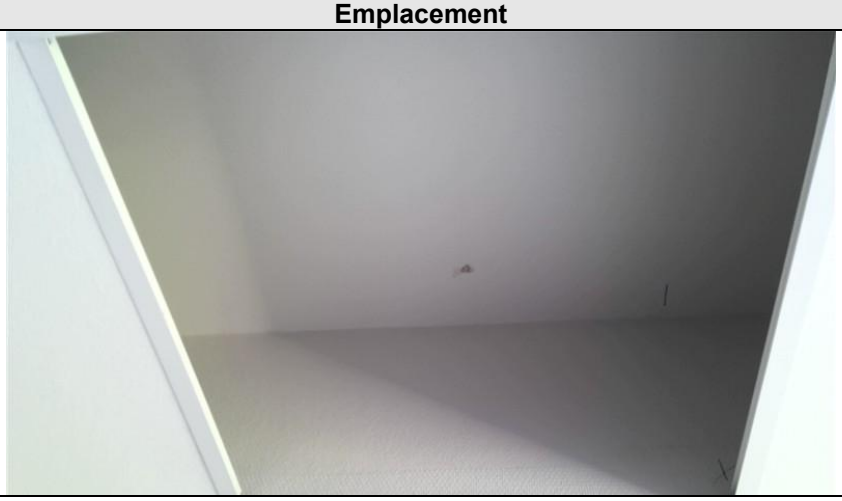
PRELEVEMENT : P212		
Nom du client	**Numéro de dossier**	**Pièce ou local**
EPSM Morbihan	108187 EPSM Morbihan 22.06.26	1er - Sanitaires F 3D
Matériau	**Date de prélèvement**	**Nom de l'opérateur**
Plâtre peinture	15/04/2025	DENIAUD Michel
Localisation		**Résultat**
Plafond - Plafond		absence d'amiante

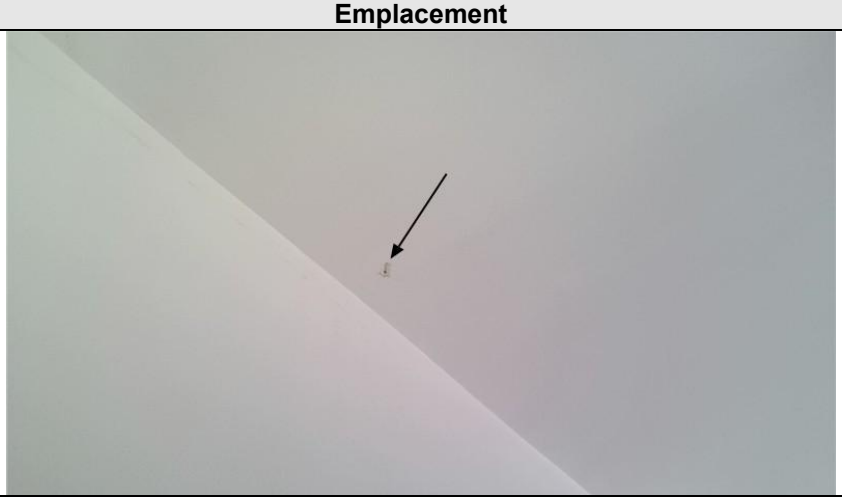
PRELEVEMENT : P214		
Nom du client	**Numéro de dossier**	**Pièce ou local**
EPSM Morbihan	108187 EPSM Morbihan 22.06.26	1er - Chambre n°20
Matériau	**Date de prélèvement**	**Nom de l'opérateur**
Plâtre peinture	15/04/2025	DENIAUD Michel
Localisation		**Résultat**
Plafond - Plafond		absence d'amiante
Emplacement
