Rapport de mission de repérage des matériaux et produits contenant de l'amiante avant démolition

Nature du bâtiment : **Bâtiment 3C 3D**
Cat. du bâtiment : **Autres**
Nombre de Locaux :
Etage :
Numéro de Lot :
Référence Cadastrale : **NC**
Date du Permis de Construire : **Antérieur au 1 juillet 1997**

Adresse : **22 rue de l'hôpital 56890 SAINT-AVÉ**
Escalier :
Bâtiment :
Porte :

Rapport N° : 108187 EPSM Morbihan 22.06.26 A
Le repérage a été réalisé le : **15/04/2025**
Par : **DENIAUD Michel**
N° certificat de qualification : **CPDI3609**
Date d'obtention : **09/06/2021**
Le présent rapport est établi par une personne dont les compétences sont certifiées par :
ICERT
Batiment G
Parc Edonia - rue de la terre victoria
35760 SAINT-GRÉGOIRE

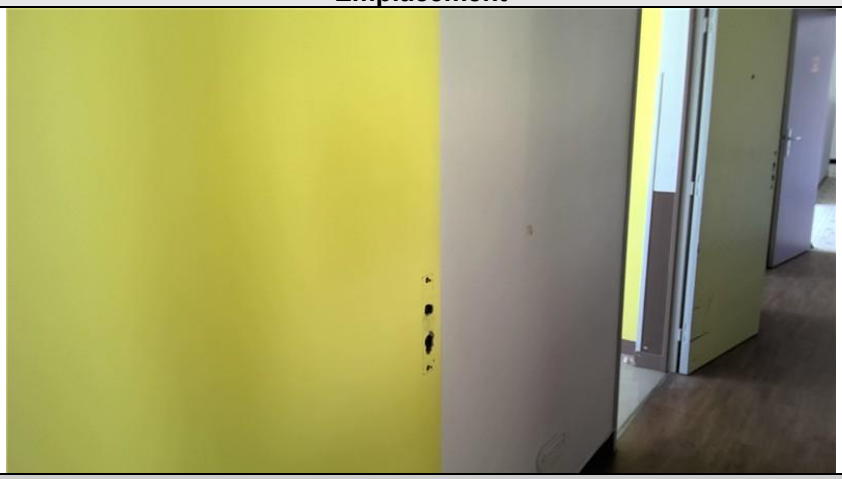
PRELEVEMENT : P218		
Nom du client	**Numéro de dossier**	**Pièce ou local**
EPSM Morbihan	108187 EPSM Morbihan 22.06.26	RDC - Salon visiteur 2
Matériau	**Date de prélèvement**	**Nom de l'opérateur**
Plâtre peinture	15/04/2025	DENIAUD Michel
Localisation		**Résultat**
Mur de Refend - Toutes zones		Présence d'amiante (Fibres d'amiante de type chrysotile)
Emplacement

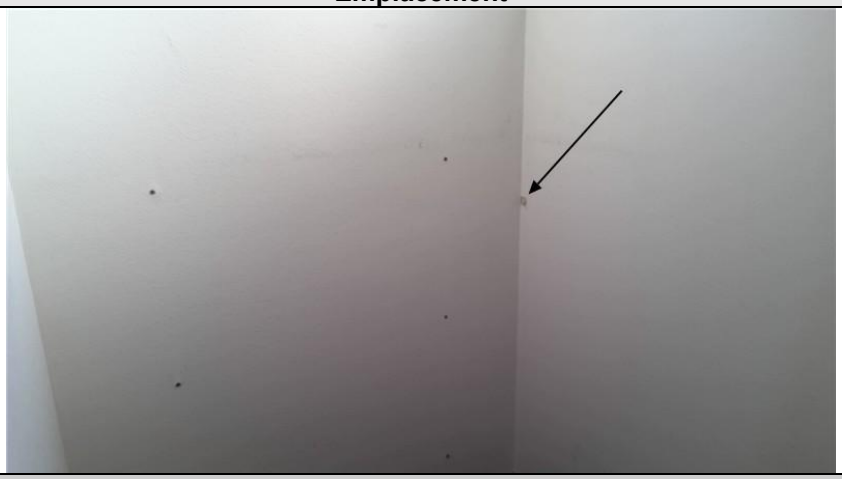
PRELEVEMENT : P224		
Nom du client	**Numéro de dossier**	**Pièce ou local**
EPSM Morbihan	108187 EPSM Morbihan 22.06.26	1er - Chambre n°24
Matériau	**Date de prélèvement**	**Nom de l'opérateur**
Joint fibreux intérieur	15/04/2025	DENIAUD Michel
Localisation		**Résultat**
Fenêtre - Toutes zones		Présence d'amiante (Fibres d'amiante de type chrysotile)
Emplacement

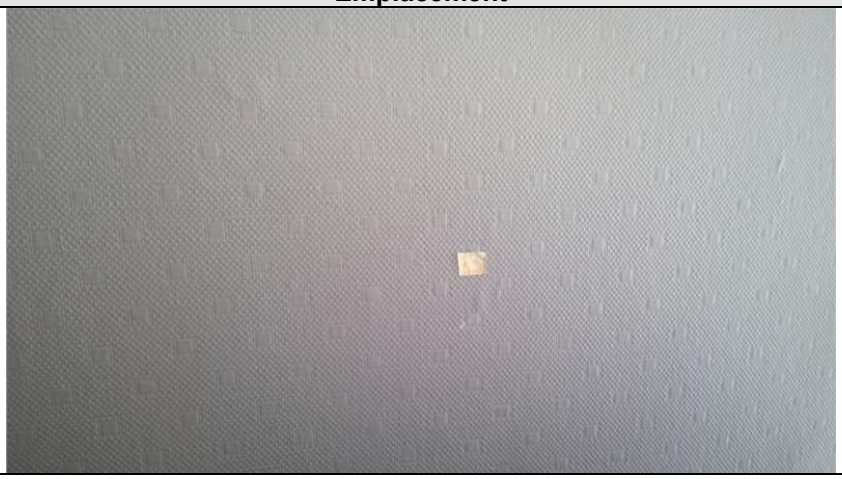
PRELEVEMENT : P230		
Nom du client	**Numéro de dossier**	**Pièce ou local**
EPSM Morbihan	108187 EPSM Morbihan 22.06.26	RDC - Bureau
Matériau	**Date de prélèvement**	**Nom de l'opérateur**
Plâtre peinture	15/04/2025	DENIAUD Michel
Localisation		**Résultat**
Cloisons/doublage - Toutes zones		Présence d'amiante (Fibres d'amiante de type chrysotile)

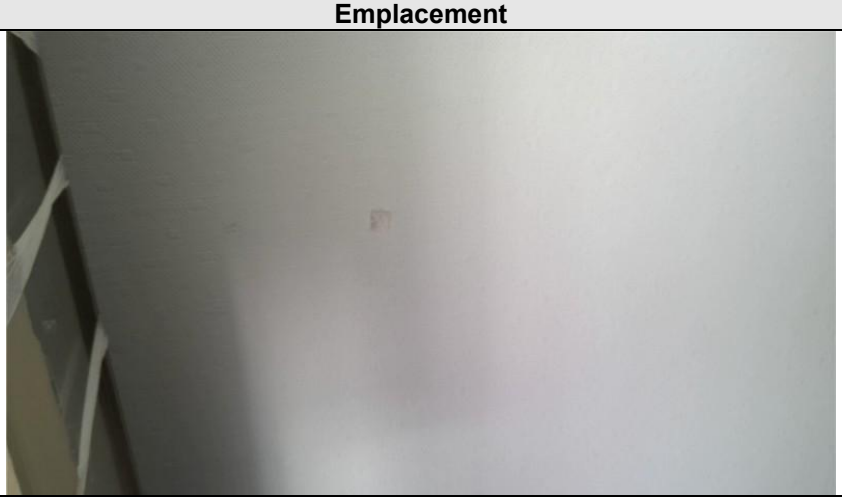
PRELEVEMENT : P232		
Nom du client	**Numéro de dossier**	**Pièce ou local**
EPSM Morbihan	108187 EPSM Morbihan 22.06.26	RDC - Bureau
Matériau	**Date de prélèvement**	**Nom de l'opérateur**
Plâtre peinture	15/04/2025	DENIAUD Michel
Localisation		**Résultat**
Cloisons/doublage - Toutes zones		absence d'amiante

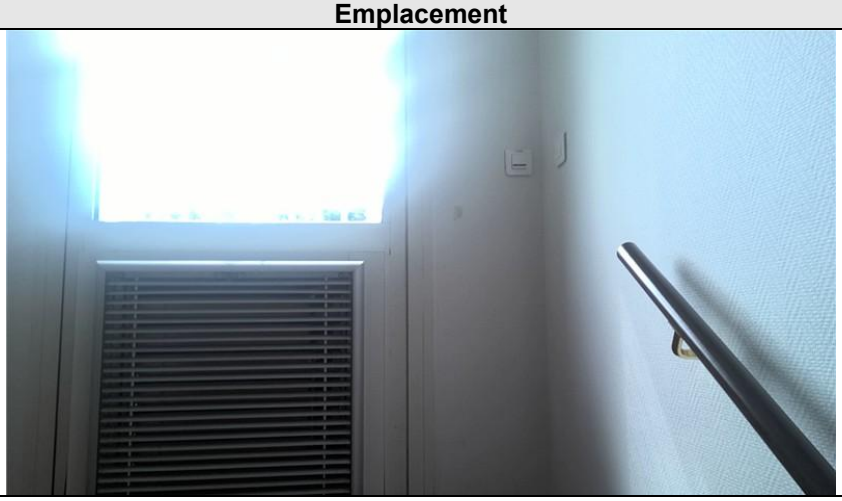
PRELEVEMENT : P236		
Nom du client	**Numéro de dossier**	**Pièce ou local**
EPSM Morbihan	108187 EPSM Morbihan 22.06.26	1er - Circulation 3D
Matériau	**Date de prélèvement**	**Nom de l'opérateur**
Plâtre peinture	15/04/2025	DENIAUD Michel
Localisation		**Résultat**
Doublage/cloisons n°2 - Toutes zones		absence d'amiante

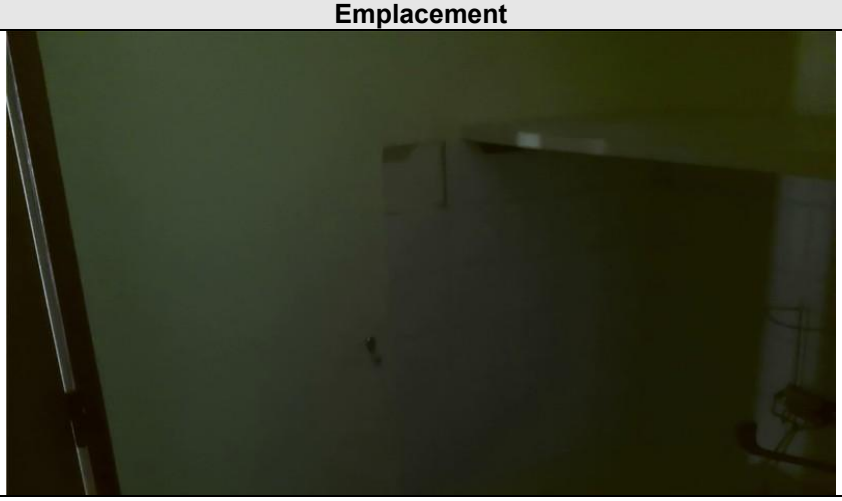
PRELEVEMENT : P242		
Nom du client	**Numéro de dossier**	**Pièce ou local**
EPSM Morbihan	108187 EPSM Morbihan 22.06.26	RDC - Bureau ASH
Matériau	**Date de prélèvement**	**Nom de l'opérateur**
Colle de faïence 10*10	15/04/2025	DENIAUD Michel
Localisation		**Résultat**
Faïence - Toutes zones		absence d'amiante

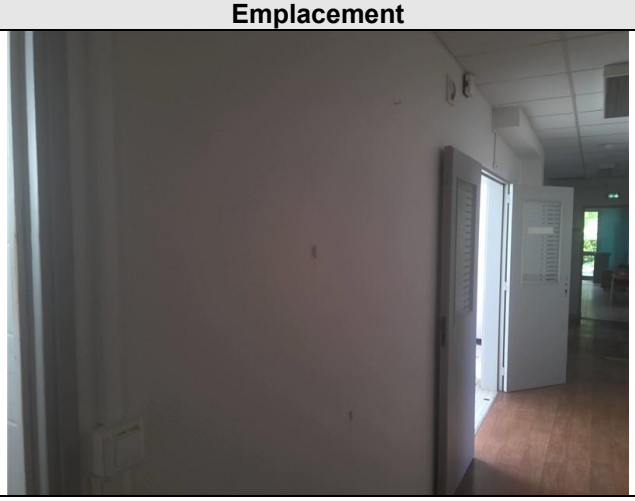
PRELEVEMENT : P246		
Nom du client	**Numéro de dossier**	**Pièce ou local**
EPSM Morbihan	108187 EPSM Morbihan 22.06.26	RDC - Couloir 3D
Matériau	**Date de prélèvement**	**Nom de l'opérateur**
Plâtre	15/04/2025	DENIAUD Michel
Localisation		**Résultat**
Mur de Refend - Toutes zones		absence d'amiante

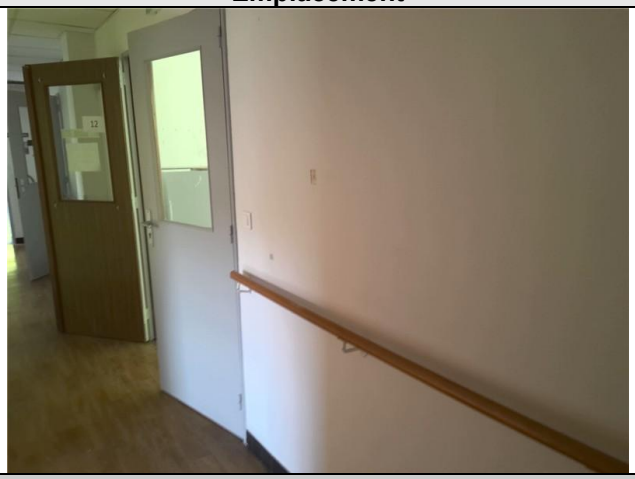
PRELEVEMENT : P248		
Nom du client	**Numéro de dossier**	**Pièce ou local**
EPSM Morbihan	108187 EPSM Morbihan 22.06.26	RDC - Couloir n°4
Matériau	**Date de prélèvement**	**Nom de l'opérateur**
Plâtre	15/04/2025	DENIAUD Michel
Localisation		**Résultat**
Mur de Refend - Toutes zones		absence d'amiante
Emplacement

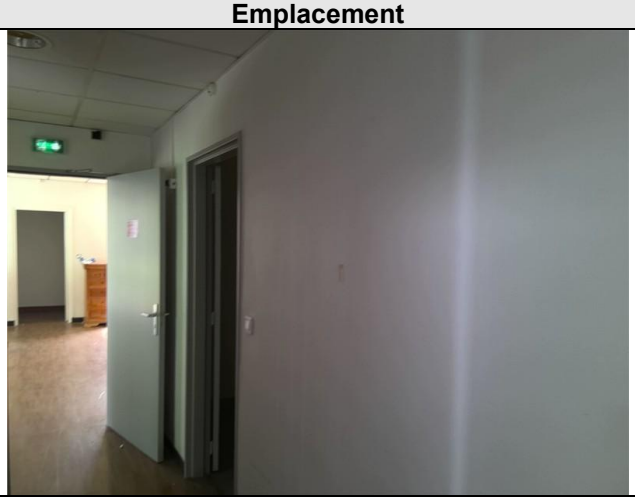
PRELEVEMENT : P249		
Nom du client	**Numéro de dossier**	**Pièce ou local**
EPSM Morbihan	108187 EPSM Morbihan 22.06.26	RDC - Couloir n°4
Matériau	**Date de prélèvement**	**Nom de l'opérateur**
Peinture tapisserie	15/04/2025	DENIAUD Michel
Localisation		**Résultat**
Mur de Refend - Toutes zones		Présence d'amiante (Fibres d'amiante de type Chrysotile)
Emplacement

PRELEVEMENT : P250		
Nom du client	**Numéro de dossier**	**Pièce ou local**
EPSM Morbihan	108187 EPSM Morbihan 22.06.26	RDC - Couloir n°4
Matériau	**Date de prélèvement**	**Nom de l'opérateur**
Plâtre	15/04/2025	DENIAUD Michel
Localisation		**Résultat**
Mur de Refend - Toutes zones		absence d'amiante
Emplacement

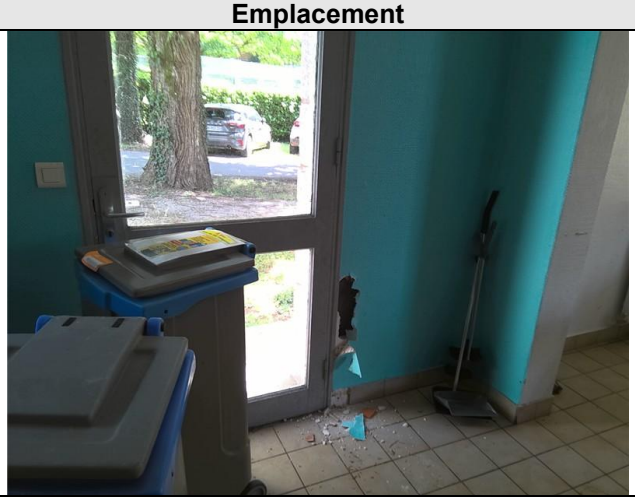
PRELEVEMENT : P258		
Nom du client	**Numéro de dossier**	**Pièce ou local**
EPSM Morbihan	108187 EPSM Morbihan 22.06.26	RDC - Salle à Manger
Matériau	**Date de prélèvement**	**Nom de l'opérateur**
Platre	15/04/2025	DENIAUD Michel
Localisation		**Résultat**
Fenêtre n°2 - Toutes zones		absence d'amiante
