Rapport de repérage amiante avant réalisation de travaux dans un immeuble bâti

Rapport N° : 33034019/S1/1/AM-RTV_V1

CARHAIX

Batiment MCO

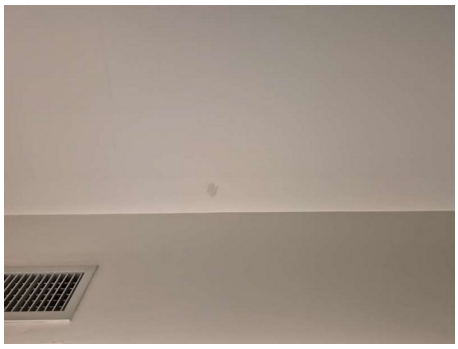
Rez-de-chaussée -> Odontologie & radiologie -> C010 Chambre noire

Cloisons (légères et préfabriquées) -> Peinture cloisons | Bandes calicot verticales | Enduits finition plaques de plâtre verticales

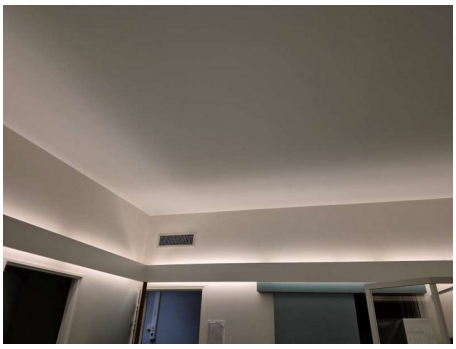
P4	ZPSO 4
Rez-de-chaussée -> Odontologie & radiologie -> C018 Radiologie 2

Plafonds -> Peintures plafonds

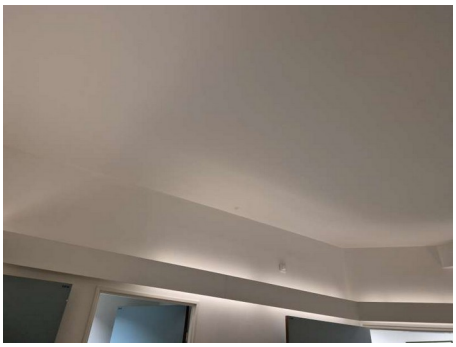
P5	ZPSO 4
Rez-de-chaussée -> Odontologie & radiologie -> C015 Echographie

Plafonds -> Peintures plafonds

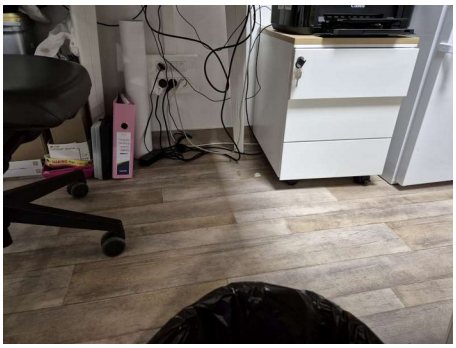
P8	ZPSO 1
Rez-de-chaussée -> Odontologie & radiologie -> A034

Revêtements de sol -> Sous-couches revêtements souples | Colles non bitumineuses | Sols coulés à base ciment

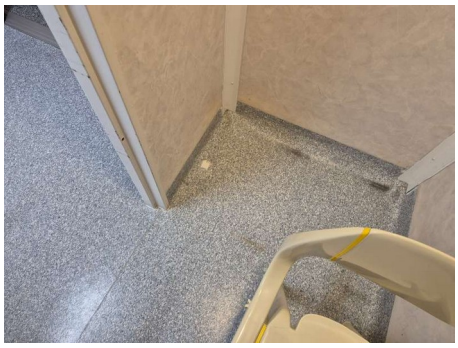
P13	ZPSO 5
Rez-de-chaussée -> Odontologie & radiologie -> A034

Conduits -> Mastics

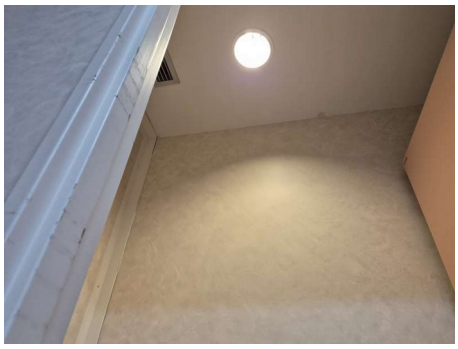
P16	ZPSO 10

Plafonds -> Peintures plafonds | Bandes calicot plafonds | Enduits finition plafonds plaques de plâtre

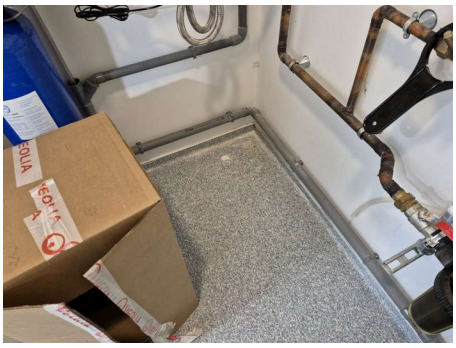
P22	ZPSO 1

Revêtements de sol -> Sous-couches revêtements souples | Colles non bitumineuses | Sols coulés à base ciment

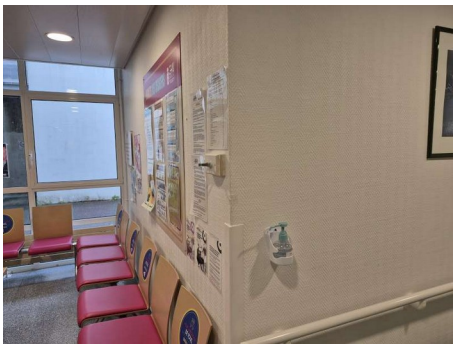
P27	ZPSO 3

Cloisons (légères et préfabriquées) -> Peinture cloisons | Bandes calicot verticales | Enduits finition plaques de plâtre verticales

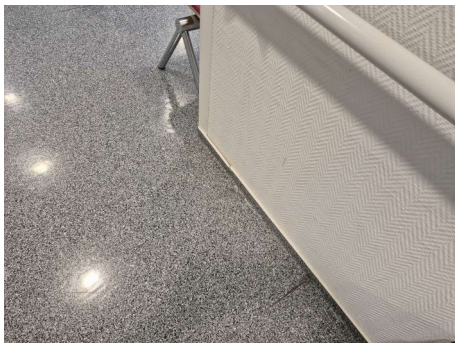
P31	ZPSO 15

Revêtements de murs, poteaux, cloisons, gaines, coffres -> Colles plinthe
