Rapport de repérage du plomb avant travaux

Numéro de rapport	**24267825**
Propriétaire	**USID AVORD**
Donneur d'ordre	**USID AVORD**
Adresse de l'immeuble	**ROCADE EST - ECHANGEUR DE GUERRY 18000 BOURGES**
Bâtiment ou installation	**BATIMENT DGA 224**
Date de la commande	**24/10/2025**
La ou le(s) date(s) de la visite	**21/01/2026**
Date d'édition du rapport de repérage	**28/01/2026**
Nombre total de pages du rapport, annexes comprises	**13**

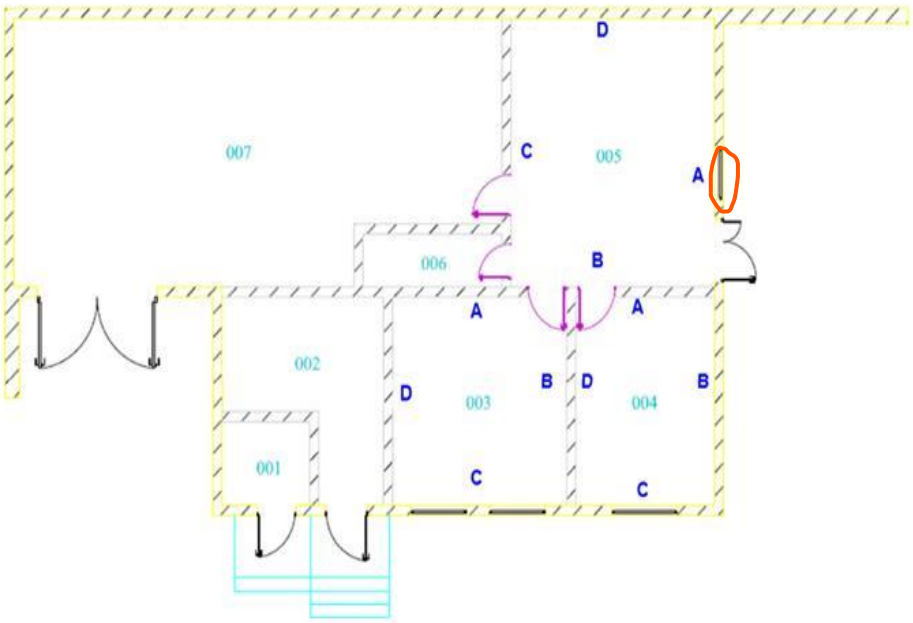
PLANCHE DE REPERAGE USUEL				Adresse de l'immeuble :	ROCADE EST - ECHANGEUR DE GUERRY 18000 BOURGES
N° dossier :	145000				
N° planche :	1/1	Version : 0	Type : Croquis		
Origine du plan :	Cabinet de diagnostics			Bâtiment – Niveau :	RDC

N°	Zone	Unité de repérage	Substrat	Revêtement apparent	Localisation	Valeur mesurée (mg/cm²)	Incertitude de mesure élargie mg/cm²	Observations
3	A	UR1 - Mur	Béton	Peinture		0,01	0	
4	A	UR2- Fenêtre	Bois	Peinture		0,09	0,03	
5						0,09	0,02	
6	A	UR3 - Grille	Métal	Peinture		5,07	0,94	
7						2,76	0,8

N°	Zone	Unité de repérage	Substrat	Revêtement apparent	Localisation	Valeur mesurée (mg/cm²)	Incertitude de mesure élargie mg/cm²	Observations
8	C	UR1 - Mur	Béton	Peinture		0,11	0,05

N°	Zone	Unité de repérage	Substrat	Revêtement apparent	Localisation	Valeur mesurée (mg/cm²)	Incertitude de mesure élargie mg/cm²	Observations
9	C	UR1 - Mur	Béton	Peinture		0,05	0,02
