Rapport de repérage du plomb avant travaux

Numéro de rapport	**24267825**
Propriétaire	**USID AVORD**
Donneur d'ordre	**USID AVORD**
Adresse de l'immeuble	**ROCADE EST - ECHANGEUR DE GUERRY 18000 BOURGES**
Bâtiment ou installation	**BATIMENT DGA 425**
Date de la commande	**24/10/2025**
La ou le(s) date(s) de la visite	**19/01/2026**
Date d'édition du rapport de repérage	**28/01/2026**
Nombre total de pages du rapport, annexes comprises	**13**

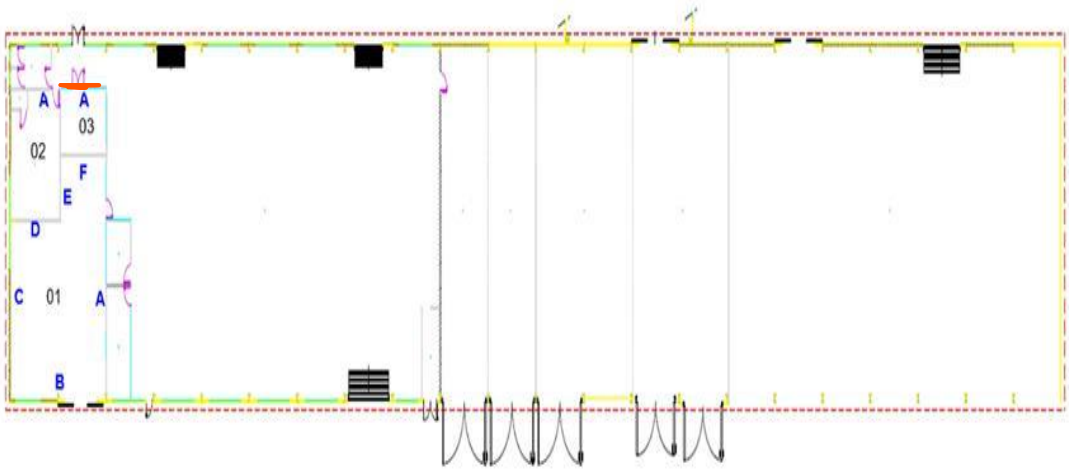
PLANCHE DE REPERAGE USUEL				Adresse de l'immeuble :	ROCADE EST - ECHANGEUR DE GUERRY 18000 BOURGES
N° dossier :	24267825				
N° planche :	1/1	Version : 0	Type : Croquis		
Origine du plan :	Cabinet de diagnostics			Bâtiment – Niveau :	RDC

N°	Zone	Unité de repérage	Substrat	Revêtement apparent	Localisation	Valeur mesurée (mg/cm²)	Incertitude de mesure élargie mg/cm²	Observations
11	A	UR2 - Mur	Béton	Peinture		0,21	0,05	
7	A	UR3 - Porte	Métal	Peinture		4,1	1,01	
8						18,59	1,86	
9	A	UR4 - Fenêtre	Bois	Peinture		0,06	0,03	
10						0,05	0,02	
Commentaire sur le local		**Néant**
