Rapport de repérage amiante avant réalisation de travaux dans un immeuble bâti

Rapport N° : 24267825/S7/1/AM-RTV_V1

DGA 311 - G2D 1082 - DGA-TT BOURGES

BATIMENT DGA 311 - G2D 1082

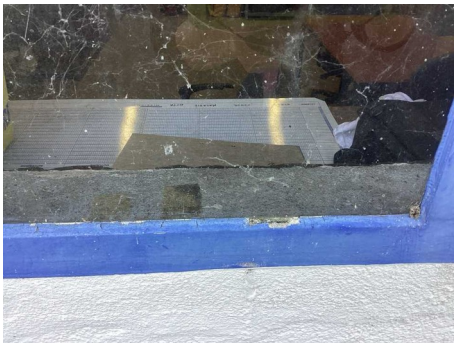
P7	ZPSO 6

Bâtiment 311 (1082) -> RDC -> 92

Menuiseries intérieures -> Joints de mastic de vitrage

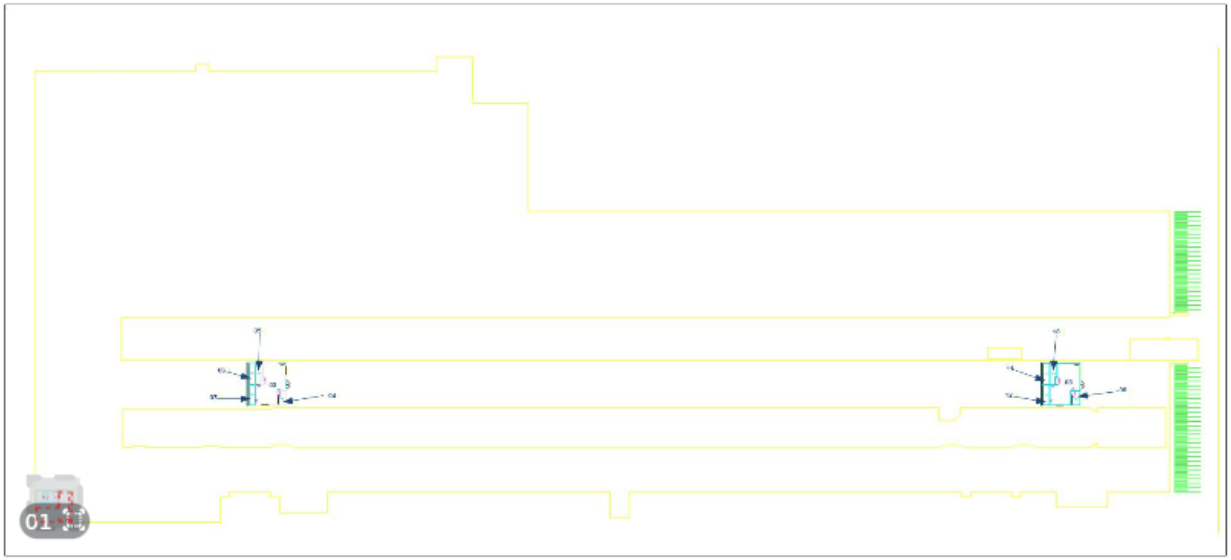
ADRESSE	DGA 311 - G2D 1082 - DGA-TT BOURGES ROCADE EST - ECHANGEUR DE GUERRY 18000 BOURGES	
Localisation Bâtiment 311 (1082) > R+1	Date visite	Le 20/01/2026
	Auteur	Jérémy Gaillard
	N° dossier	24267825/S7/1
	Planche	3 / 7
	Indice	1

Matériaux et produits contenant de l'amiante :

--- Colles de faïence

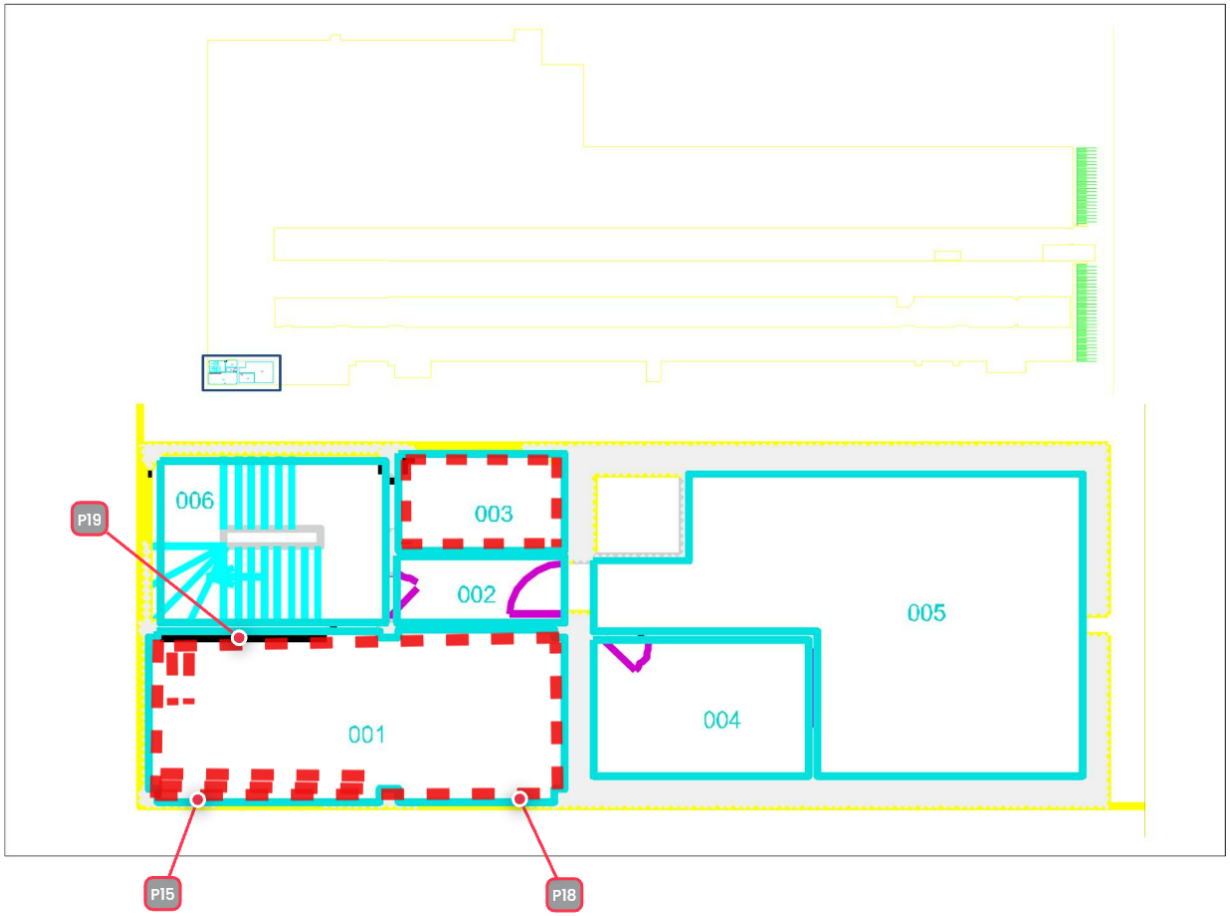
ADRESSE	DGA 311 - G2D 1082 - DGA-TT BOURGES ROCADE EST - ECHANGEUR DE GUERRY 18000 BOURGES	
Localisation Bâtiment 311 (1082) > R+2	Date visite	Le 20/01/2026
	Auteur	Jérémy Gaillard
	N° dossier	24267825/S7/1
	Planche	5 / 7
	Indice	1

Matériaux et produits contenant de l'amiante :

--- Colles de faïence
