Rapport de repérage amiante avant réalisation de travaux dans un immeuble bâti

Rapport N° : 24267825/S33/1/AM-RTV_V1

DGA 874 - G2D 775 - DGA-TT BOURGES

BATIMENT DGA 874 - G2D 775

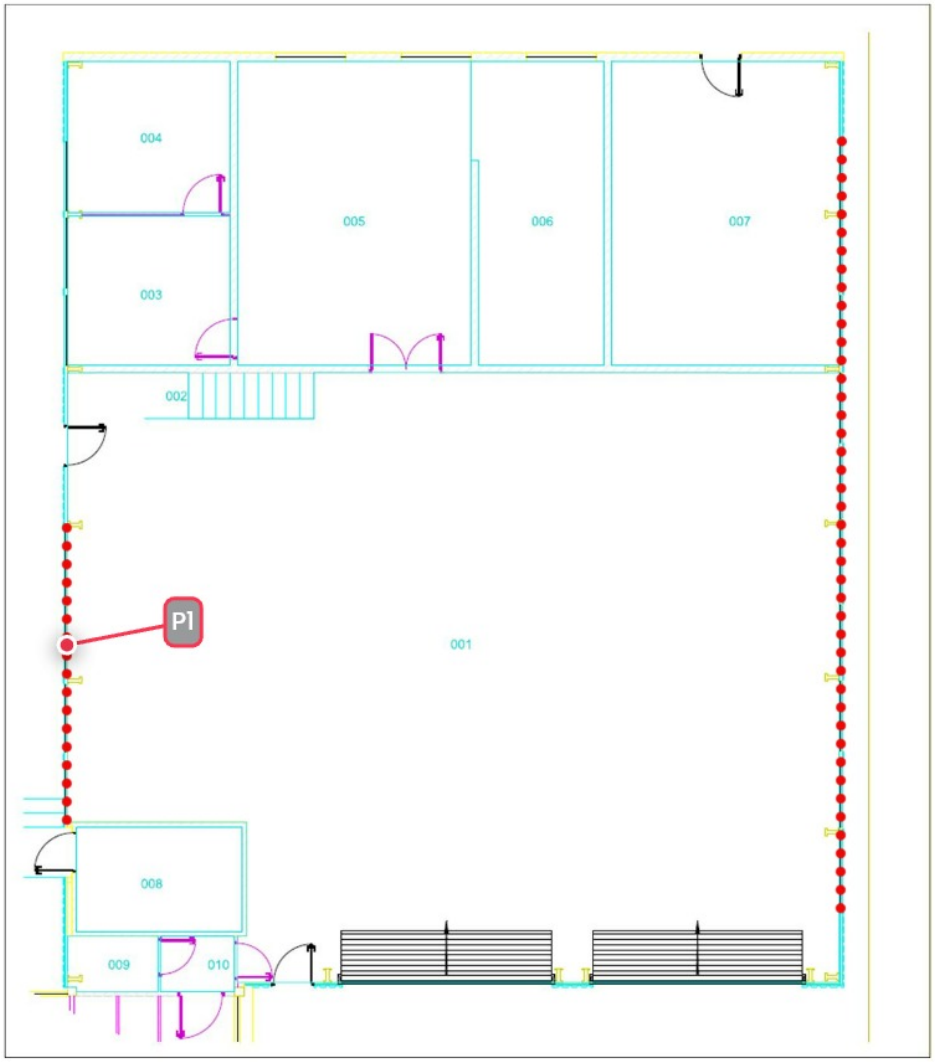
ADRESSE	DGA 874 - G2D 775 - DGA-TT BOURGES ROCADE EST - ECHANGEUR DE GUERRY 18000 BOURGES	
Localisation Bâtiment 874 (775) > RDC	Date visite	Du 22/01/2026 au 23/01/2026
	Auteur	Jérémy Gaillard
	N° dossier	24267825/S33/1
	Planche	2 / 5
	Indice	1

Prélèvement positif

..... Joints de mastic de vitrage

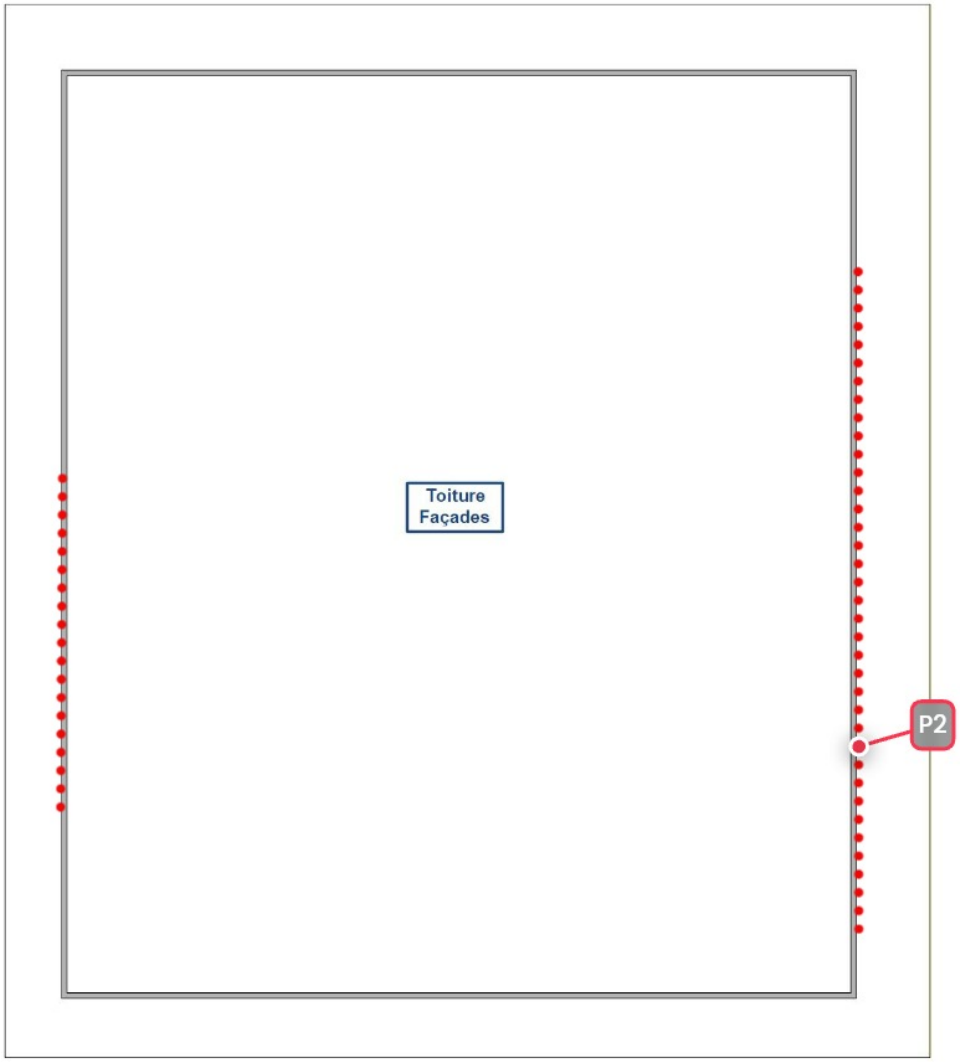
ADRESSE	DGA 874 - G2D 775 - DGA-TT BOURGES ROCADE EST - ECHANGEUR DE GUERRY 18000 BOURGES	
Localisation Bâtiment 874 (775) > Extérieur	Date visite	Du 22/01/2026 au 23/01/2026
	Auteur	Jérémy Gaillard
	N° dossier	24267825/S33/1
	Planche	5 / 5
	Indice	1

Prélèvement positif

Joints de mastic de vitrage
