Rapport de mission de repérage des matériaux et produits contenant de l'amiante avant démolition d'un immeuble bâti

Numéro d'offre **: Bâtiment 3** Numéro de contrat : **2432658 - 90631** Numéro de rapport (n° de tâche) **: 90631** Date : **08/10/2024**	Lieu d'intervention : **Bâtiment 3** **Quartier Berthelin et Journet** **97300 CAYENNE** **Destinataire rapport :** **Direction Infrastructure de la Défense**	Date d'intervention : Du **07/10/2024** au **08/10/2024** Intervenant : **Madame Elisabeth SOUCHARD** Signature :

Adresse : **Bâtiment 3**
Quartier Berthelin et Journet
97300 CAYENNE

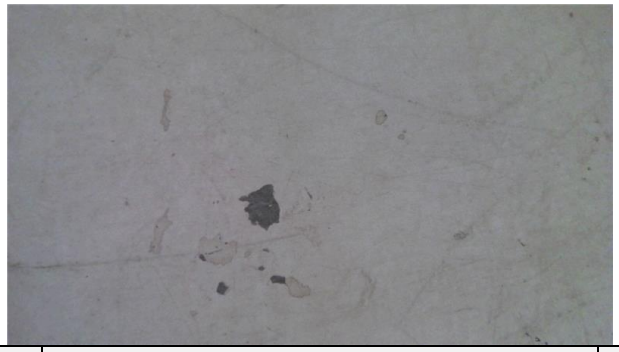
PRELEVEMENT : P003

Nom du client	Numéro de dossier	Partie d'ouvrage
Direction Infrastructure de la Défense		RDC - Chambre n°32
Matériau	**Date de prélèvement**	**Nom de l'opérateur**
Dalle de faux-plafond	07/10/2024	SOUCHARD Elisabeth

Absence d'amiante

Référence Couche	Description visuelle	
Fr1	Peinture non séparable + couche fibreuse blanche non séparable + matériau fibreux beige non séparable

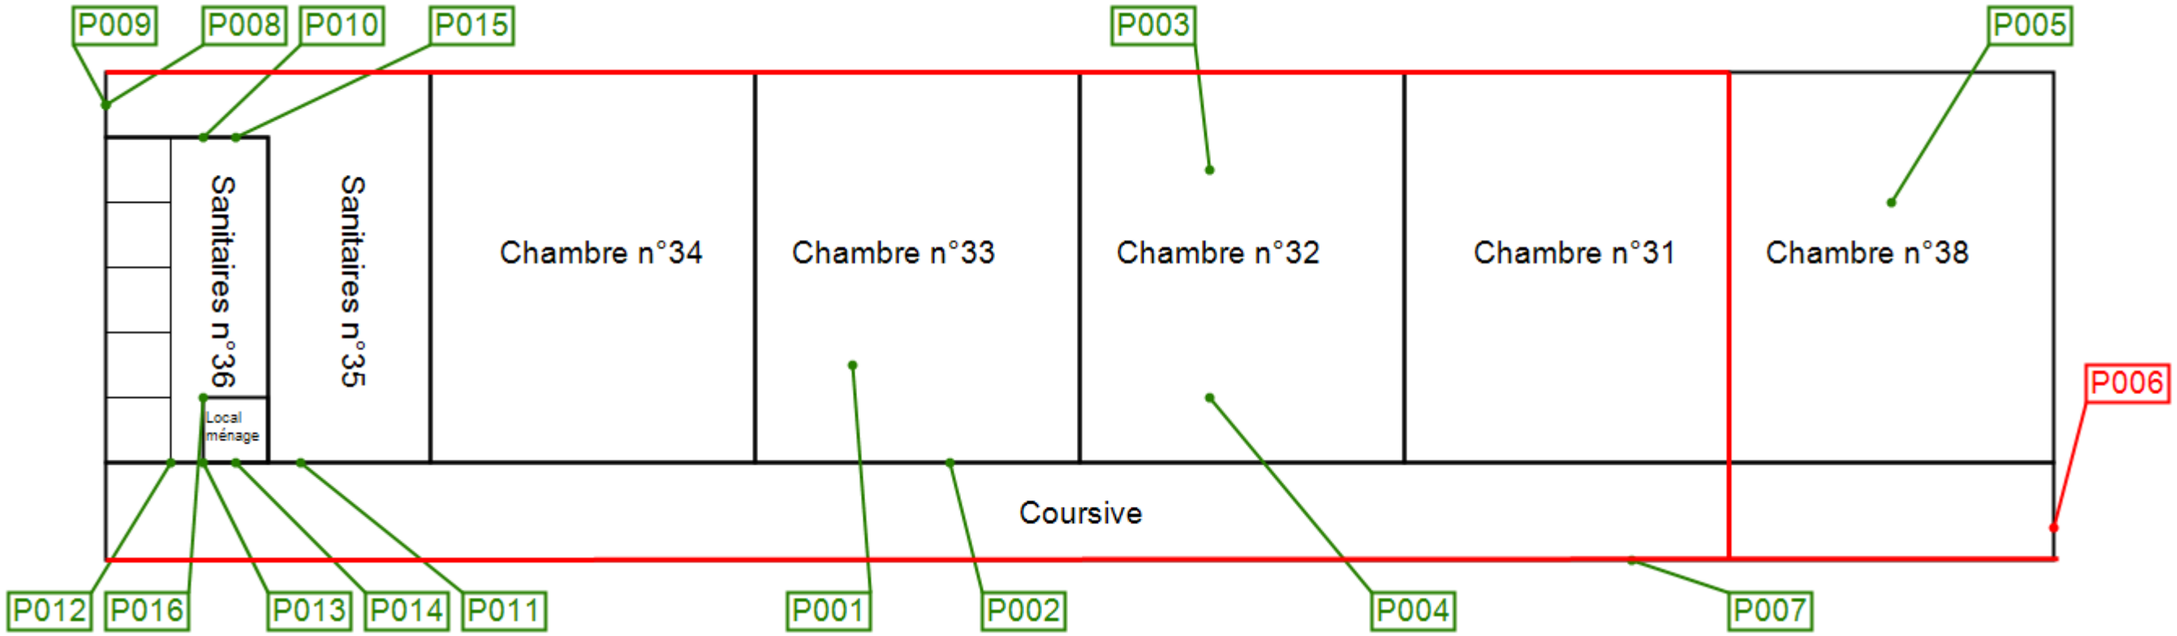
Etage	Local	Elément	Matériau / Produit	Critères(s) ayant permis de conclure	Ref sondage	(ZPSO) Référence
RDC	Coursive	Revêtement de façade	Enduit + peinture	Résultat d'analyse (P006 - idem)		Z004
RDC	Façade	Revêtement de façade	Enduit + peinture	Résultat d'analyse (P006)		Z004

Enduit de mur de soubassement
