RAPPORT DE MISSION DE REPERAGE DES MATERIAUX ET PRODUITS CONTENANT DU PLOMB AVANT REALISATION DE TRAVAUX

Rapport N° 931413 établi le 14/09/2022

BAT 1
4 RUE DUGAY-TROUIN
85350 L'ILE D'YEU

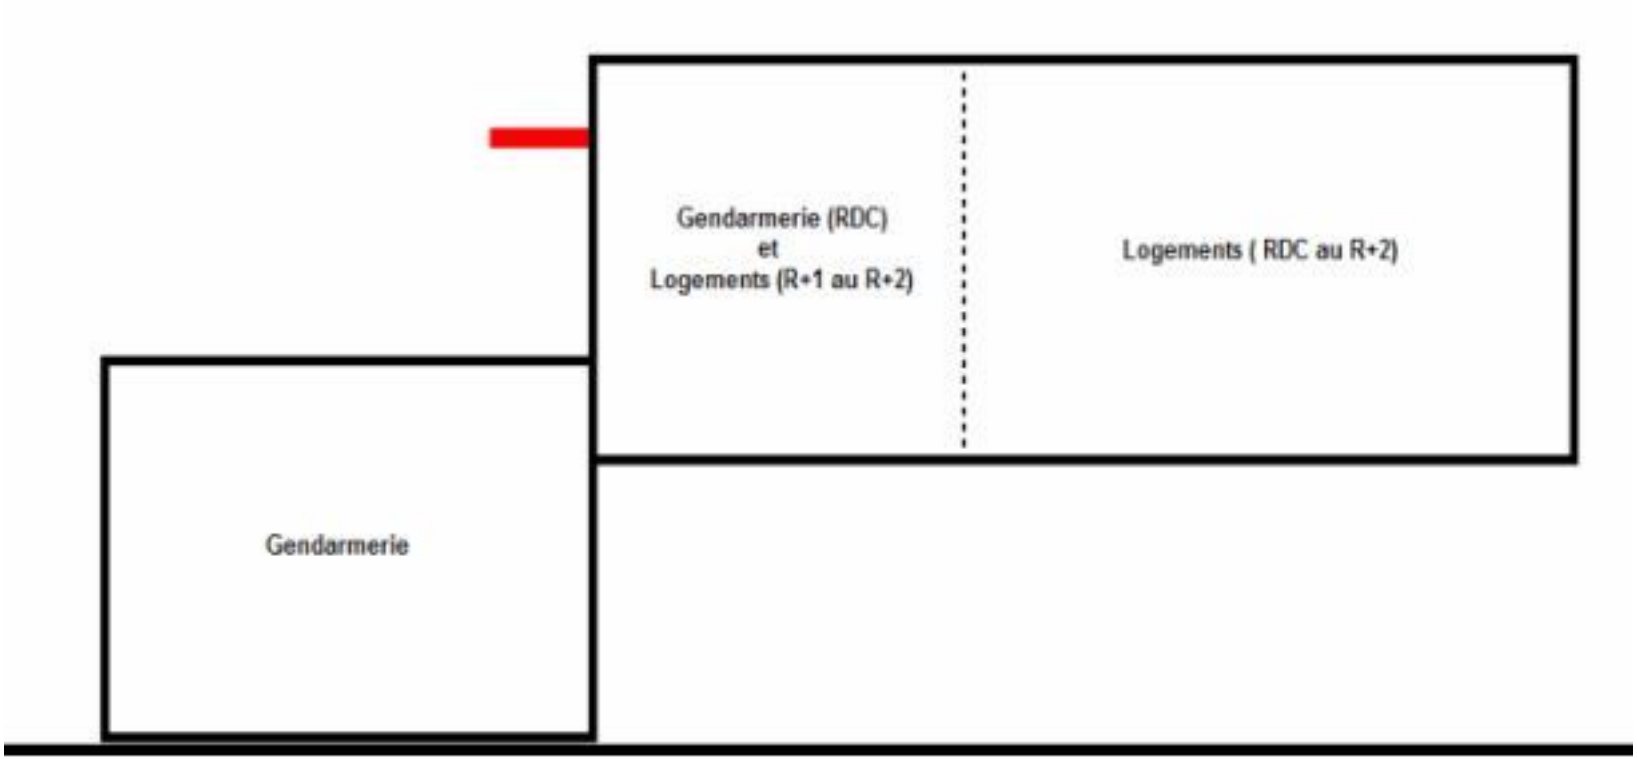
Planche N°1 / 1	NIVEAU : Rdc	Le présent schéma de repérage est un schéma de circulation permettant de situer les mesures effectuées sur les Unités de Diagnostic. Il est non coté et non contractuel.

Dans le cadre de la mission décrit en tête de rapport, il n'a pas été repéré de revêtements contenant du plomb (mesures inférieures ou égales au seuil de détection de l'appareil)
