RAPPORT DE MISSION DE REPERAGE DES MATERIAUX ET PRODUITS CONTENANT DU PLOMB AVANT REALISATION DE TRAVAUX

Rapport N° 931455 établi le 07/09/2022

BAT 2
4 RUE DUGAY-TROUIN
85350 L'ILE D'YEU

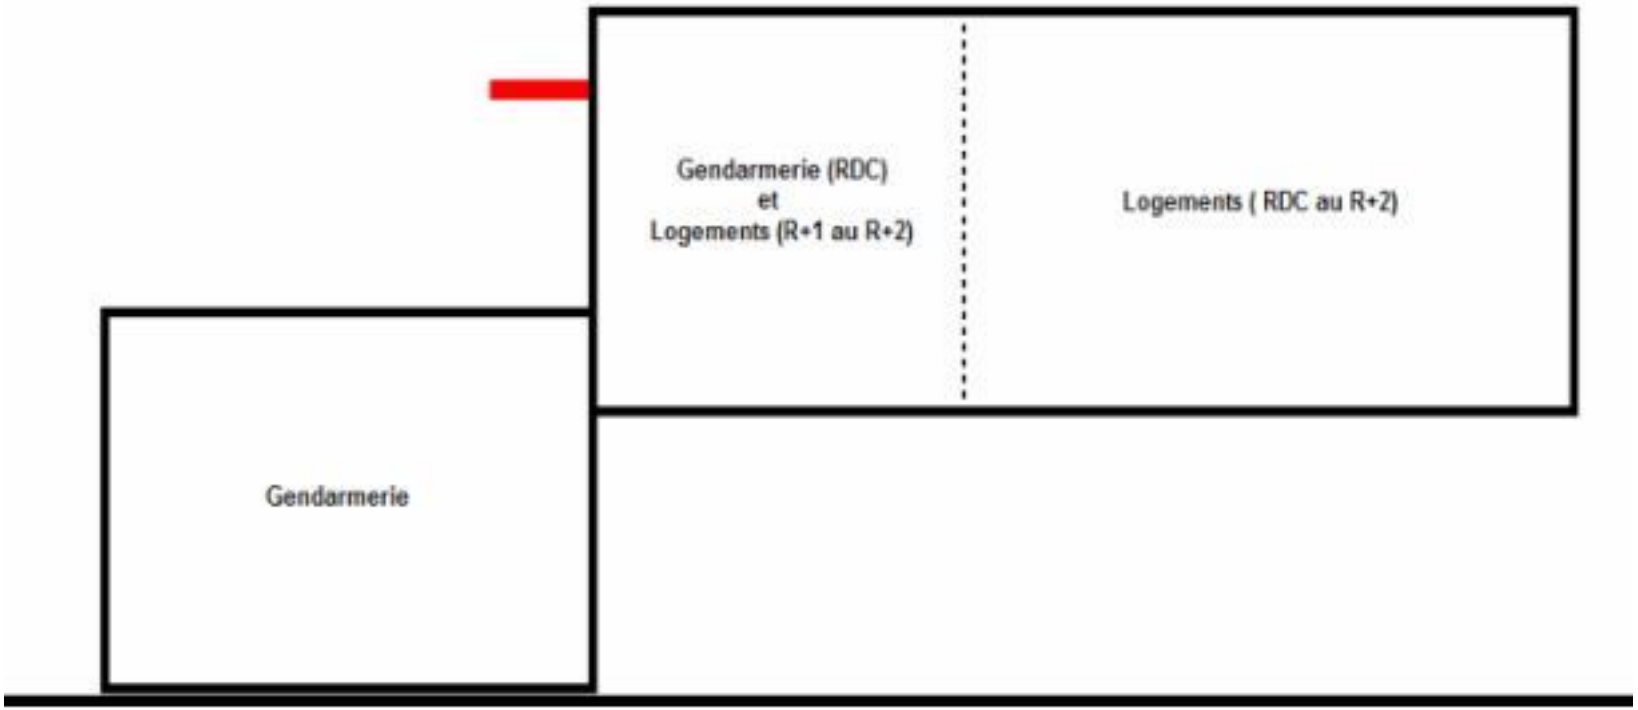
Planche N°1 / 1	NIVEAU : Rdc	Le présent schéma de repérage est un schéma de circulation permettant de situer les mesures effectuées sur les Unités de Diagnostic. Il est non coté et non contractuel.

Dans le cadre de la mission décrit en tête de rapport, il n'a pas été repéré de revêtements contenant du plomb (mesures inférieures ou égales au seuil de détection de l'appareil)
