Référence dossier :
5440381 A

RAPPORT DE MISSION DE REPERAGE DES MATERIAUX ET PRODUITS CONTENANT DE L'AMIANTE AVANT REALISATION DE TRAVAUX

Adresse : 4 Duguay Trouin
85350 l'île d'Yeu

N° de dossier	Date de la commande
5440381	19/06/2026
Date du repérage	**Accompagnateur**
30/06/2026	Aucun

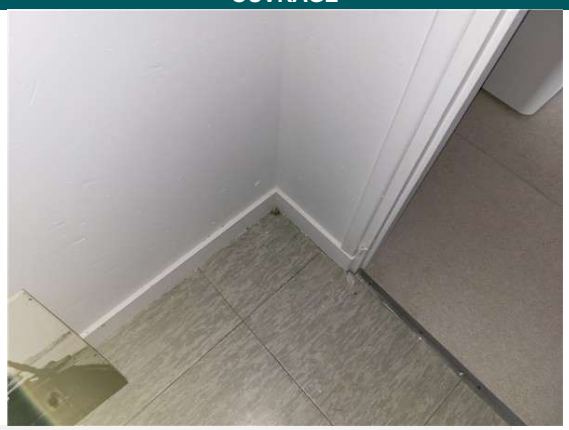
PRELEVEMENT : P001
OUVRAGE

Revêtement de sol Dalle de sol

Etage	Local / partie d'immeuble	Critère ayant permis de conclure
1er	App 3 - Rangement	Résultat d'analyse (P001)
1er	App 2 - Rangement	Résultat d'analyse (P001-ZPSO)
2ème	App 4 - Rangement	Résultat d'analyse (P001-ZPSO)
2ème	App 5 - Rangement	Résultat d'analyse (P001-ZPSO)

Pièce ou local	Localisation	Matériau ou produit	
1er - App 3 - Rangement	Revêtement de sol - Sol	Dalle de sol	PRESENCE OU ABSENCE D'AMIANTE :

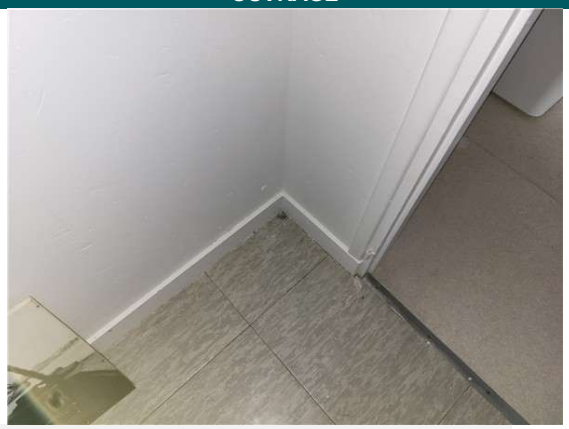
PRELEVEMENT : P002
OUVRAGE

Pièce ou local	Localisation	Matériau ou produit	
1er - App 3 - Rangement	Revêtement de sol - Sol	Colle jaune	PRESENCE OU ABSENCE D'AMIANTE :

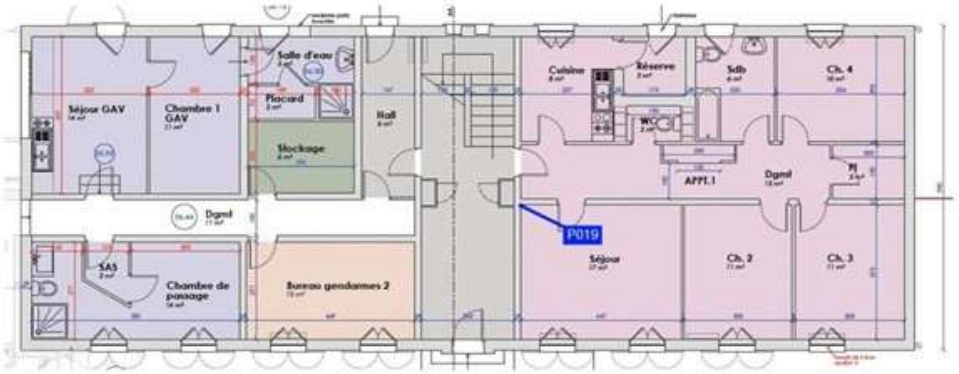
PLANCHE	NIVEAU
N :	1/3
Titre :	RDC

Localisation prélèvement négatif

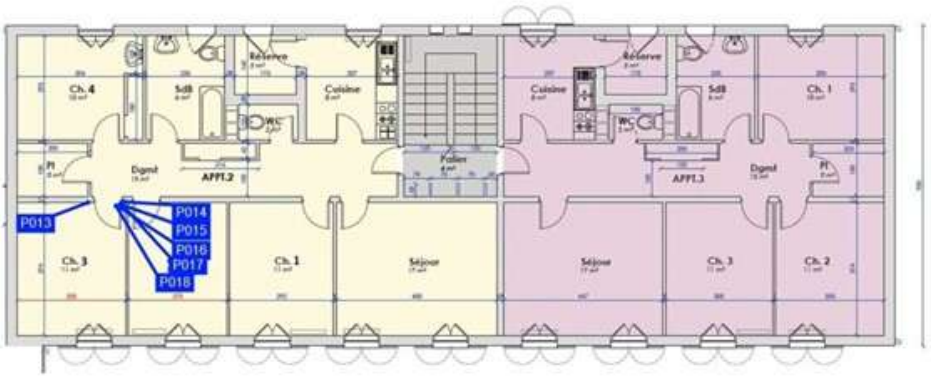
PLANCHE	NIVEAU
N :	2/3
Titre :	R+1

Localisation prélèvement négatif

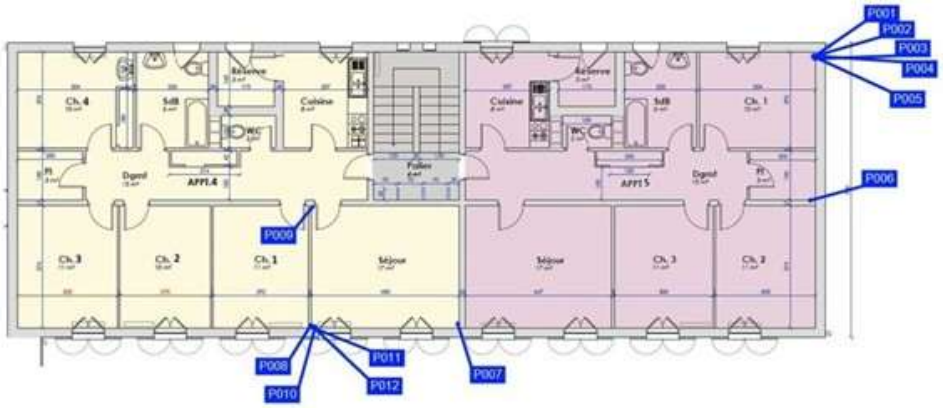
PLANCHE	NIVEAU
N :	3/3
Titre :	R+2

Localisation prélèvement négatif

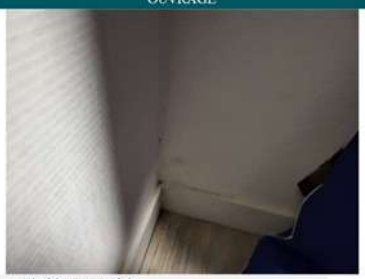
PRELEVEMENT : P015
OUVRAGE

Pièce ou local	Localisation	Matériau ou produit	
1er - Appartement 2 - Chambre 3	Plafond - A	Enduit + peinture	PRESENCE OU ABSENCE D'AMIANTE :

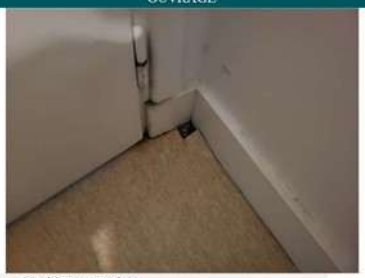
PRELEVEMENT : P016
OUVRAGE

Pièce ou local	Localisation	Matériau ou produit	
1er - Appartement 2 - Chambre 3	Revêtement de sol - A	Linoléum + colle	PRESENCE OU ABSENCE D'AMIANTE :
