Rapport de mission de repérage des matériaux et produits contenant de l'amiante avant réalisation de travaux

Numéro de rapport	**95848 CCI HAUTS DE FRANCE A**
Référence externe	**B**
Propriétaire	**CCI HAUTS DE FRANCE Direction nationale des finances**
Adresse propriétaire	**TSA 11540 59049 LILLE CEDEX**
Donneur d'ordre	**CCI HAUTS DE FRANCE Direction nationale des finances**
Adresse du donneur d'ordre	**TSA 11540 59049 LILLE CEDEX**
Adresse de l'immeuble	**4 rue Jean Catelas 80000 AMIENS**
Bâtiment ou installation	**Ensemble immobilier**
Date de la commande	**17/02/2023**
La ou le(s) date(s) d'exécution du repérage	**22/03/2023**
Date d'émission du rapport de repérage	**17/02/2023**
Référence du programme de travaux défini par le donneur d'ordre

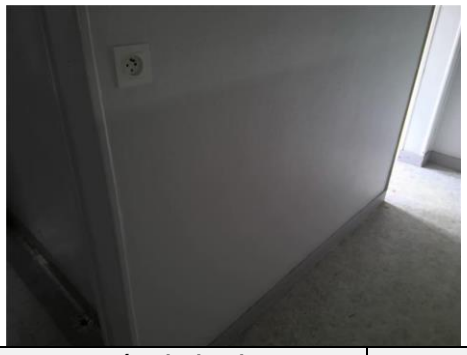
Emplacement

Nom du client	Numéro de dossier	Localisation
CCI HAUTS DE FRANCE Direction nationale des finances	95848 CCI HAUTS DE FRANCE	2ème - Escalier n°3 Revêtements de murs, poteaux, cloisons, gaines, coffres n°1 - A,B,C,D
Nom de l'opérateur	**Date de prélèvement**	**Matériau**
BARISIO Rudy	22/03/2023	Peintures décoratives (pailletées, gouttelettes, …)

Résultat amiante

absence d'amiante

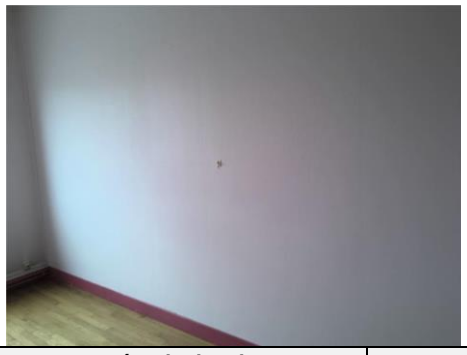
Emplacement

Nom du client	Numéro de dossier	Localisation
CCI HAUTS DE FRANCE Direction nationale des finances	95848 CCI HAUTS DE FRANCE	3ème - Local n°10 Revêtements de murs, poteaux, cloisons, gaines, coffres n°3 - D
Nom de l'opérateur	**Date de prélèvement**	**Matériau**
BARISIO Rudy	22/03/2023	Colles

Résultat amiante

absence d'amiante
