Rapport de mission de repérage des matériaux et produits contenant de l'amiante avant réalisation de travaux dans un immeuble bâti

Numéro d'offre **: 3296148.1 - CPAM Roi Robert - Bâtiment Cezanne**
Numéro de contrat : **C26118743**
Numéro de rapport (n° de tâche) : **T241553936**
Date : **15/06/2026**

CPAM
Bâtiment Cezanne
48 avenue DU ROI ROBERT - COMTE DE PROVENCE
06180 NICE CEDEX

Référence :
Nature des travaux envisagés : Remplacement de l'ascenseur existant

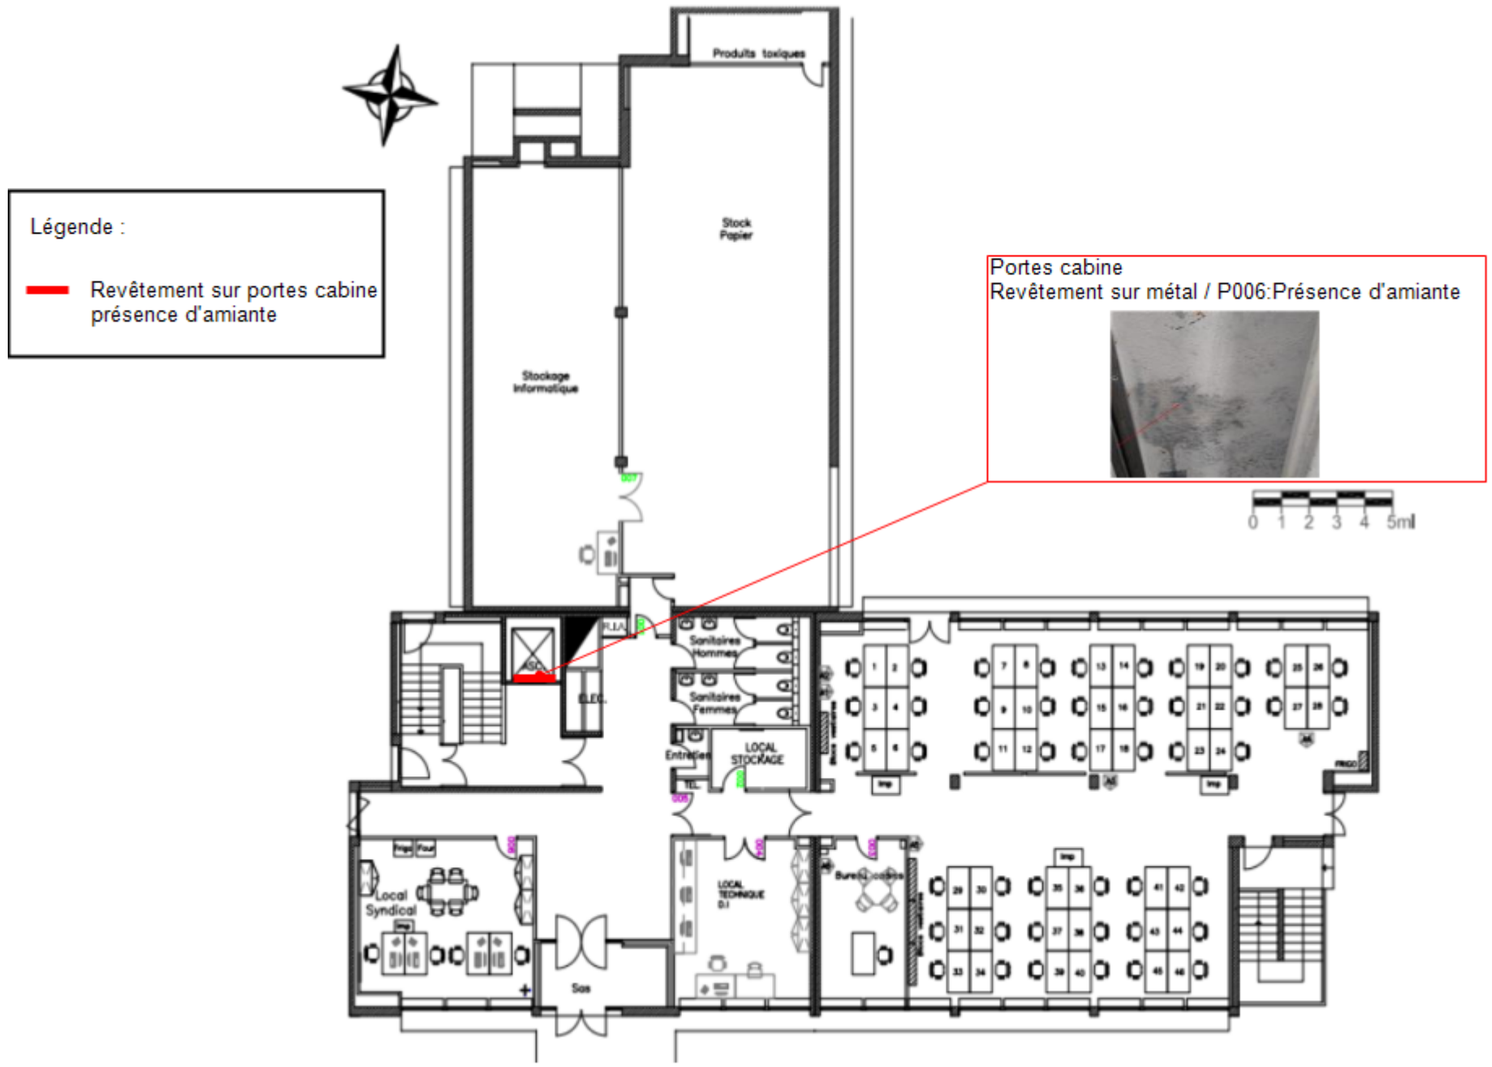
Etage	Local	Composant	Matériau / Produit	Critères(s) ayant permis de conclure	Réf sondage	Réf ZPSO
Tous niveaux	Cabine ascenseur	Portes cabine coté palier	Revêtement blanc sur métal	Résultat d'analyse (P006)

Présence d'amiante (Fibres d'amiante de type chrysotile)

Nous vous conseillons de faire appel à un maître d'œuvre spécialisé pour concevoir le projet de suppression de l'amiante et à une entreprise spécialisée pour réaliser les investigations approfondies avec sondages destructifs et les travaux de démolition conformément aux recommandations de la CNAMTS, des CARSAT – CRAM – CGSS, des guides de l'INRS et de l'OPPBTP, et des directives de l'inspection du travail.
